鉄 道 事 故 調 査 報 告 書

I 北海道旅客鉄道株式会社 函館線 八雲駅構内 列車脱線事故

平成26年 7 月 2 5 日

鉄道事故調査報告書

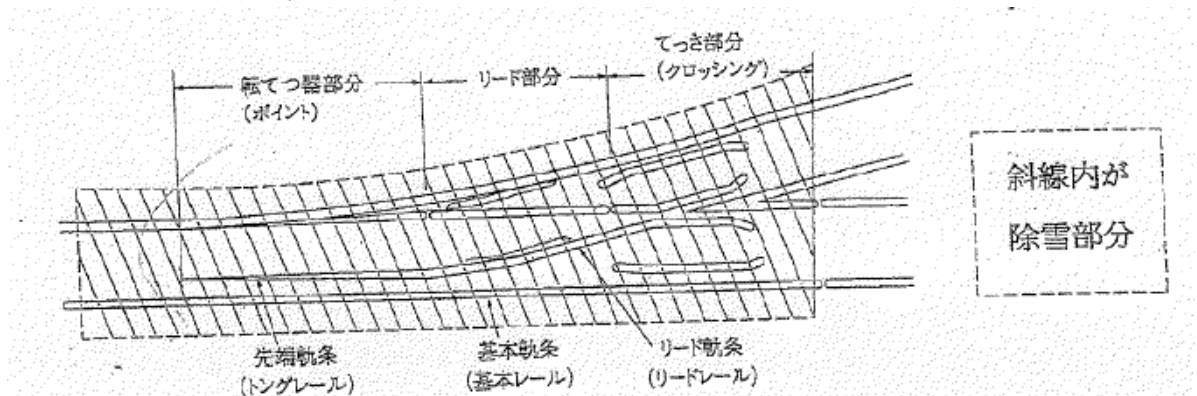
a 除雪箇所の範囲（標準）

“分岐器の除雪箇所の範囲（標準）”、“要注ポイントの除雪方^{かた}”が示されている。

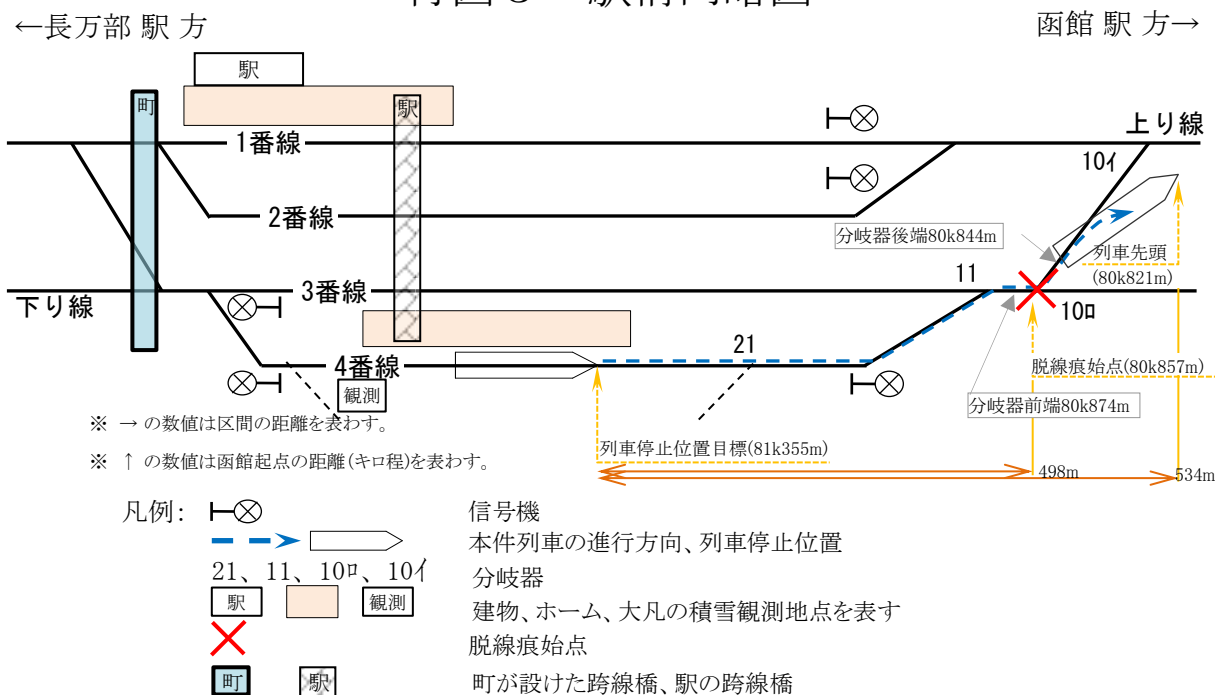
付図3 駅構内略図

トが埋もれていた状態だった」及び「ポイント全体に持ち込み雪が多く、ポイント先端部に刺さり込んでいた」という報告を受けている。このことから、10号口分岐器を通過する下り列車の車両に付着している雪が本線分岐器上に落下していた可能性があると考えられる。(付図3 参照)
