鉄 道 事 故 調 査 報 告 書

IV 日本貨物鉄道株式会社 函館線 大沼駅構内
列車脱線事故

鉄道事故調査報告書

函館線 大沼駅構内

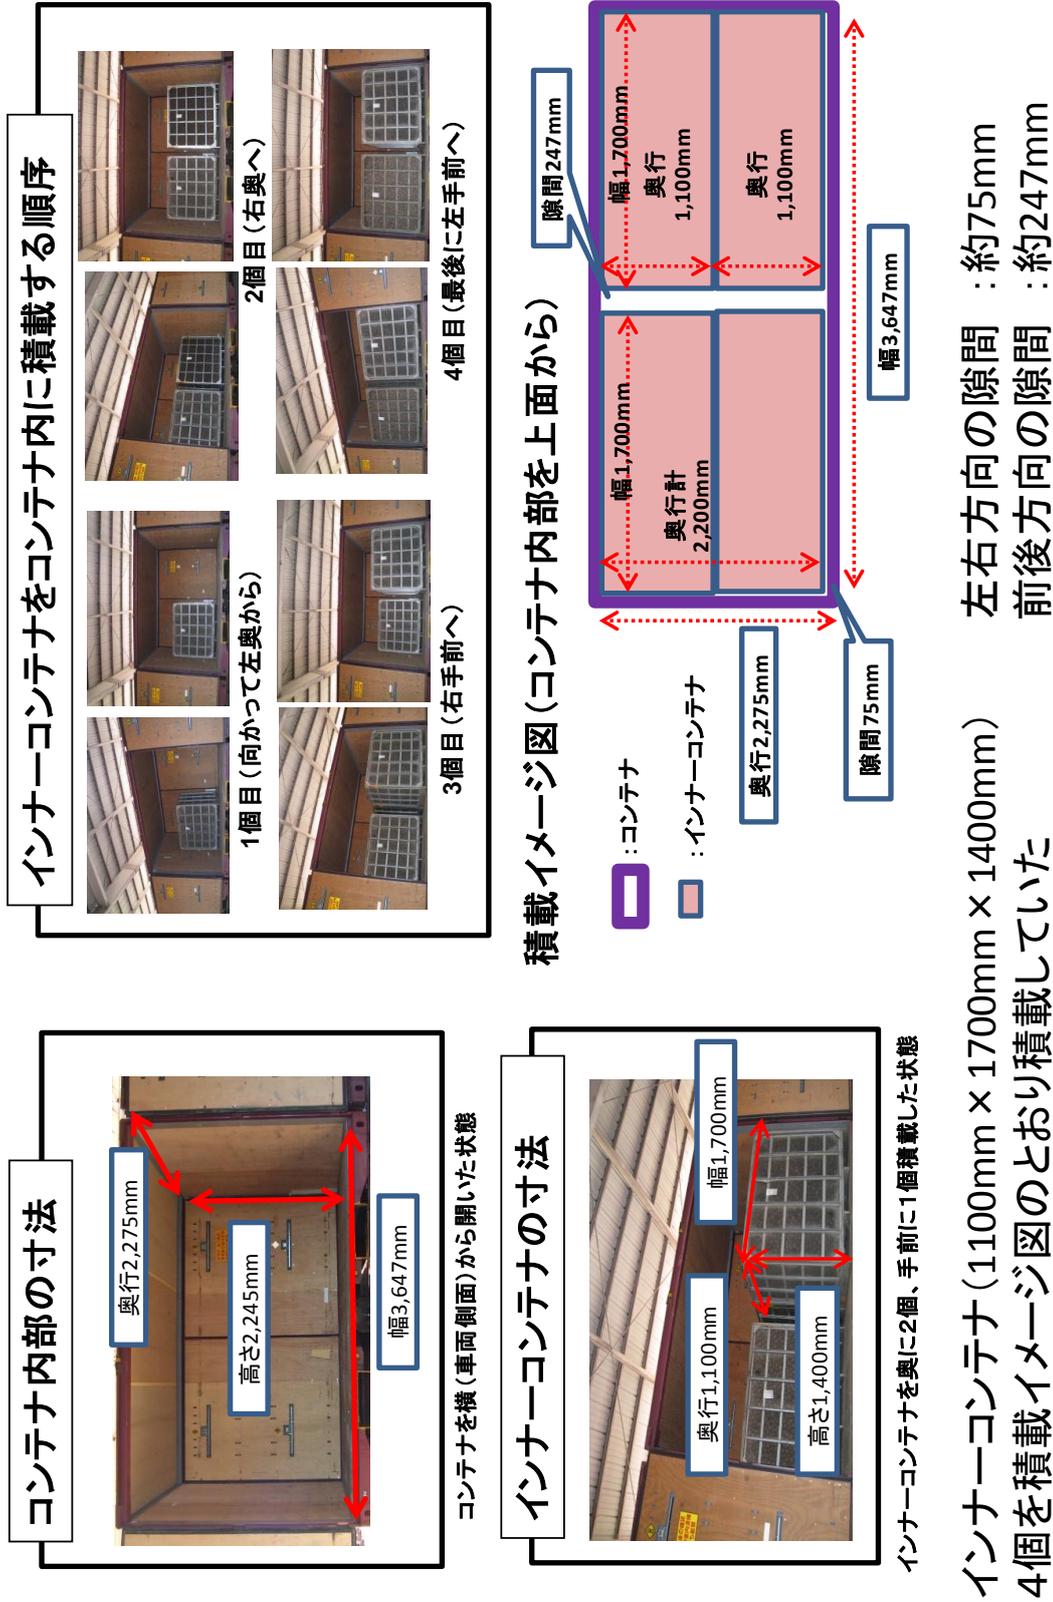
付図7 コンテナの積載状況

脱線した6両目～9両目の貨車を含め、17両の貨車全てにおいて、JR12ftコンテナが1両当たり5個ずつ積載されていた。各コンテナには、インナーコンテナがほぼ均等に4個ずつ積載されており、インナーコンテナ内には、加工用馬鈴薯（ジャガイモ）が積載されていた。付図7に示すように、JR12ftコンテナにインナーコンテナを4個積載した状態においては、左右方向の隙間は約75mm、前後方向の隙間は約247mmとなる。

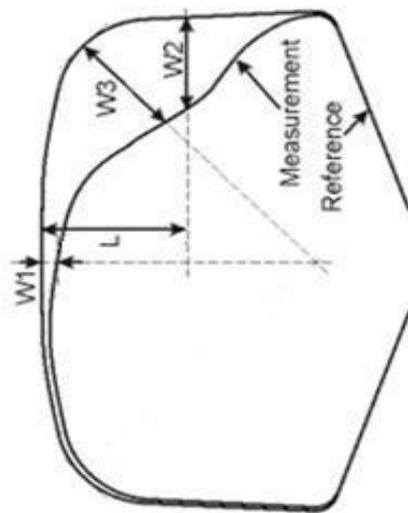
摩耗の測定値図

測定の結果については、外軌（右レール）のレール頭部側面の摩耗量は、図1に示すとおり、27k066.0mの中継レール始端であるレール継目から増加し、27k065.0mで最大の4.8mmであった。

W1、W2、W3の摩耗量を算出
W2の測定位置は、基準断面頭部より
L=14mm

JR北海道のレール交換基準
(3級線、50kgNレール)
15mm
