鉄 道 事 故 調 査 報 告 書

II 東日本旅客鉄道株式会社 東海道線（京浜東北線） 川崎駅構内
列車脱線事故

鉄道事故調査報告書

事故種類：列車脱線事故

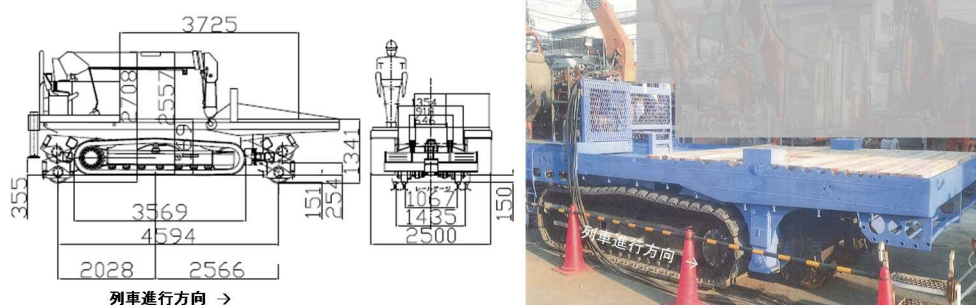
図1 本件軌陸車の諸元(左)及び同形式の軌陸車(右)

事故当時、本件軌陸車の荷台には、H鋼4本、スクリュー8本、バイブロハンマなどの工事用資材計約3,500kgが積載されていた。

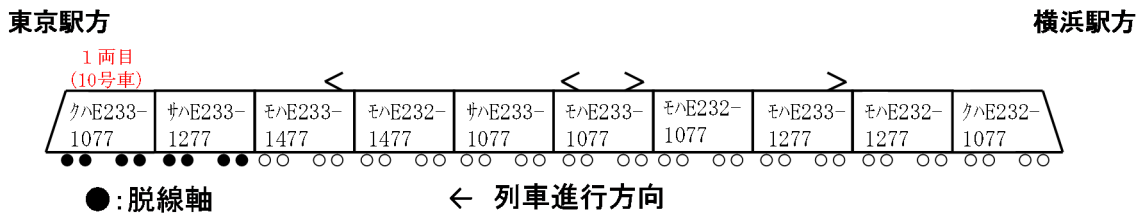
付図4 本件列車の概要及び脱線の状況（1両目）

- a 車両の前面は、前面ガラスが蜘蛛の巣状に割れており、前面下部に大きな損傷が見られた。特に右側が大きく損傷していた。
- b 補助排障器は脱落し、擦過痕が見られた。
- c 右側面の外板には、旅客用扉の前方2枚目から3枚目付近に大きな凹み、剥がれ、穴及び擦過痕が見られた。
- d 左側面の外板には、全面に擦過痕が見られた。
- e 後部妻部が曲損していた。
- f 床下には大きな損傷はなかった。

- a 運転台の床面が盛り上がっていた。
- b 乗務員室右側扉は、外れかかっていた。
- c 運転席後部の仕切り板は、客室側に抜け落ちていた。
- d 車両の中間部付近の床面が盛り上がっていた。
- e 後部貫通扉周辺の妻部が曲損していた。

本件列車1両目（10号車）左側へ横転、全軸脱線
 （先頭位置18k120m付近）
