# 鉄 道 事 故 調 査 報 告 書

III 東京急行電鉄株式会社 東横線 元住吉駅構内 列車衝突事故

# 鉄道事故調査報告書

事故種類：列車衝突事故

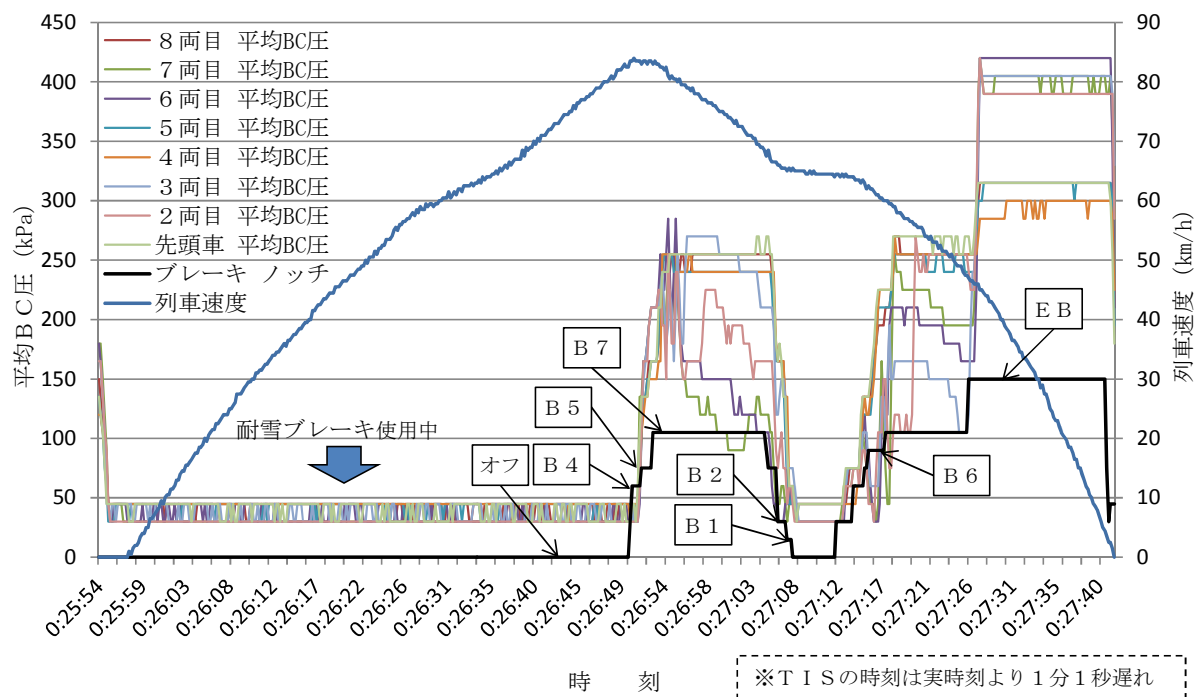
図1 先行列車の運転状況の記録（武蔵小杉駅→元住吉駅）

先行列車の武蔵小杉駅から元住吉駅までのT I Sの記録には、表1の記録等が残されていた。また、T I Sの記録から先行列車の武蔵小杉駅から元住吉駅までの運転速度及び各車両の平均BC圧\*7等をグラフにしたものを図1に示す。

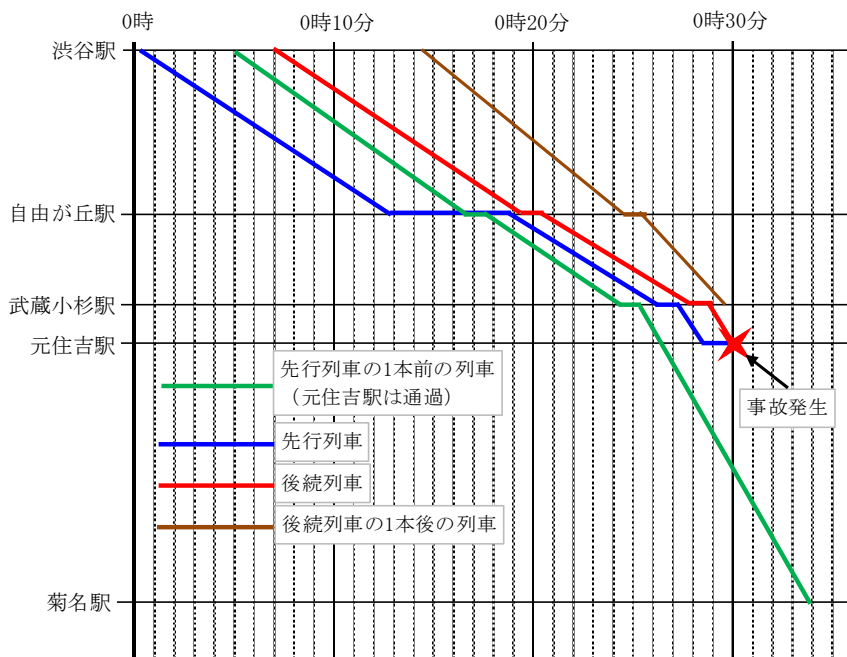
図3 関係列車の運行状況略図

武蔵小杉駅での先行列車及び後続列車並びにその前後の列車の運行状況については、図3のとおりである。

なお、本事故の発生時刻は、2.1.2に記述したT I Sの記録から、後続列車の速度が衝突により急激に低下したと考えられる0時30分ごろであった。

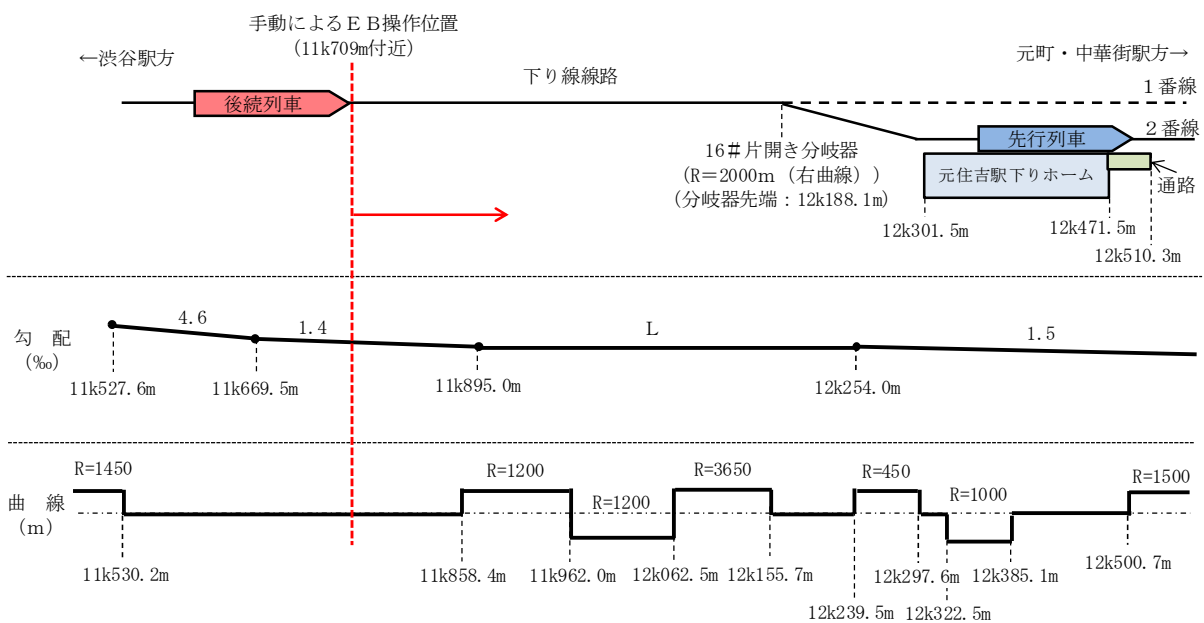
図5 下り線線形等の概略

後続列車がEBを使用した11k709m付近から元住吉駅2番線下りホームまでの下り線線形等の概略は、図5のとおりである。

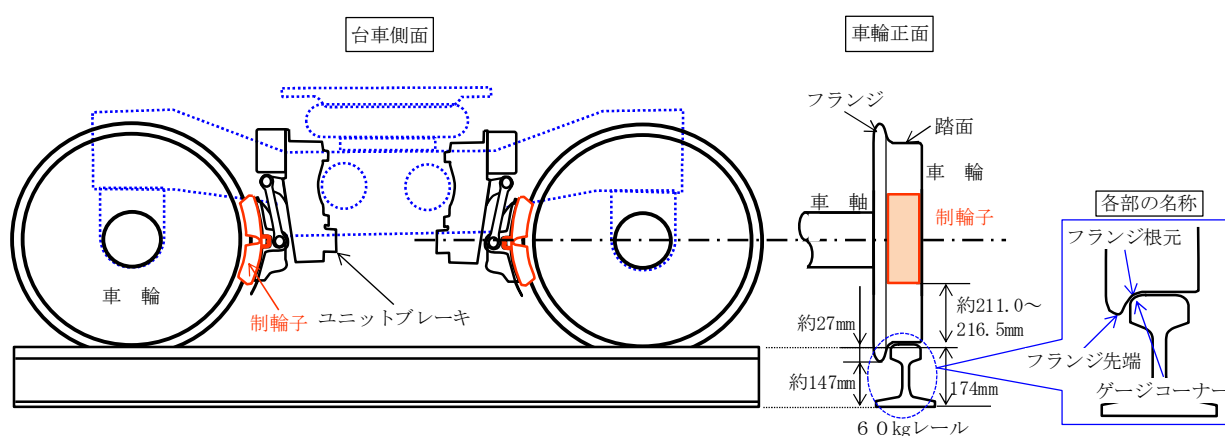
図7 踏面片押しユニットブレーキ方式イメージ図及び車輪とレールの関係略図

事故後に測定した車輪の直径は約812mm～823mmで、フランジ高さは約27mmであった。また、前述の車輪の直径から、制輪子下端からレールまでの距離は約211.0～216.5mmである。（図7参照）
