RA2015-8

鉄 道 事 故 調 査 報 告 書

いすみ鉄道株式会社 いすみ線 西畑駅～上総中野駅間
列車脱線事故

平成27年11月26日

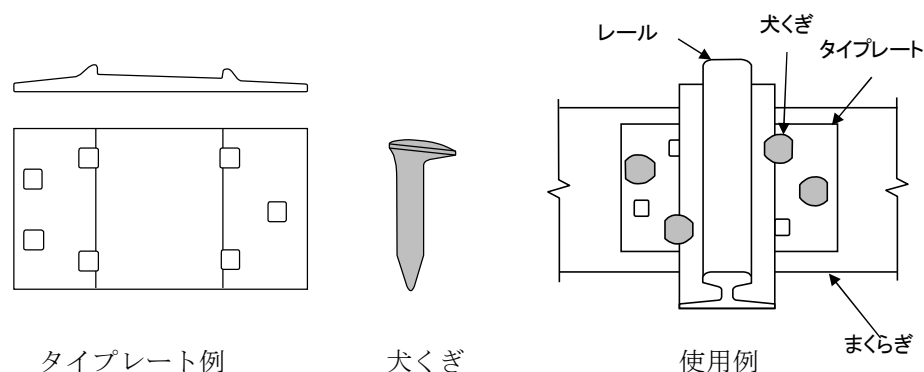
図1 レール締結装置

上記の区間では、レール締結装置^{*2}は、犬くぎ及びタイププレートが使用されている。また、レールはタイププレート1枚当たり4本の犬くぎによって、まくらぎに締結されている。(図1参照)

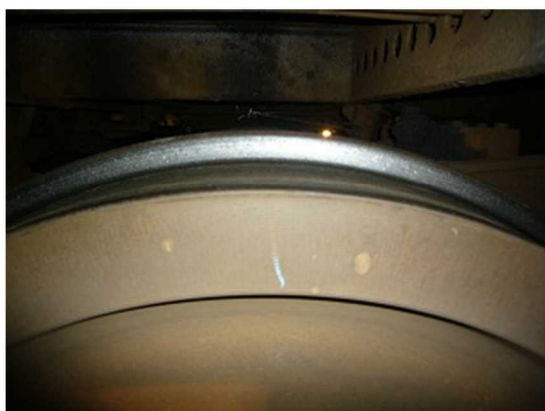
参考：後軸右車輪の外側面

- (1) 前台車前軸右車輪には、外側面円周上に擦傷痕、フランジの円周上に多数の打痕があった。
 - (2) 前台車前軸左車輪には、内側面に擦傷痕、フランジの円周上に多数の打痕があった。
 - (3) 前台車に取り付けられていた、左右2個の排障器が損傷していた。なお、現場調査前に、排障器は外されていた。
- (付図9 脱線した車輪の痕跡等 参照)
