鉄 道 事 故 調 査 報 告 書

II 富山地方鉄道株式会社 立山線 稚子塚駅～田添駅間 踏切障害事故

鉄道事故調査報告書

事故種類：踏切障害事故

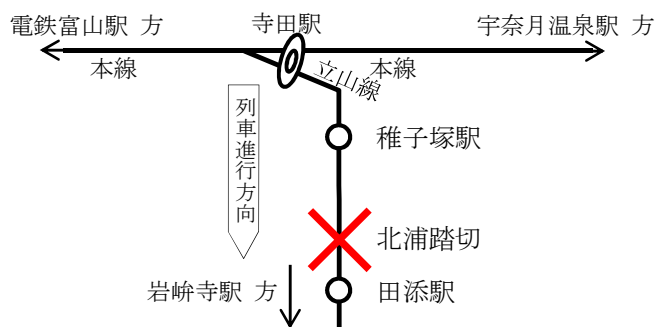
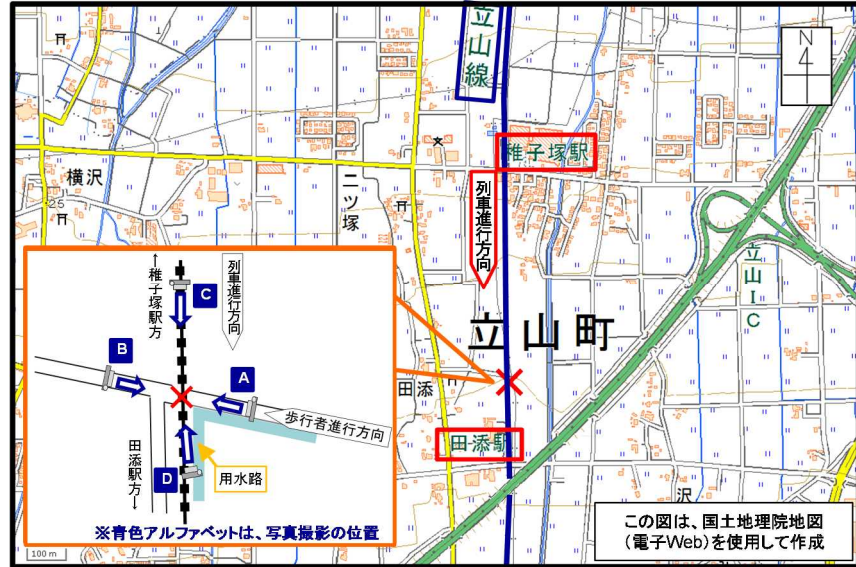
図1 北浦踏切付近の状況

稚子塚駅付近には数件の民家があり、そこから北浦踏切までの間は田の中を縦断するように線路が敷設されているため、木や民家等建築物などの視界を遮るものは無い。

稚子塚駅の手前（1k460m）から北浦踏切（2k040m）までは約600mの直線区間で、1k460mから1k520mまでの区間が10‰、続く1k750mまでは20‰、1k851mまでは15.2‰、2k192mまでは20‰の上り勾配となっている。
