Ⅲ 九州旅客鉄道株式会社 指宿枕崎線
 穎娃駅～入野駅間
 踏切障害事故

鉄道事故調査報告書

事故種類：踏切障害事故

平成29年2月13日

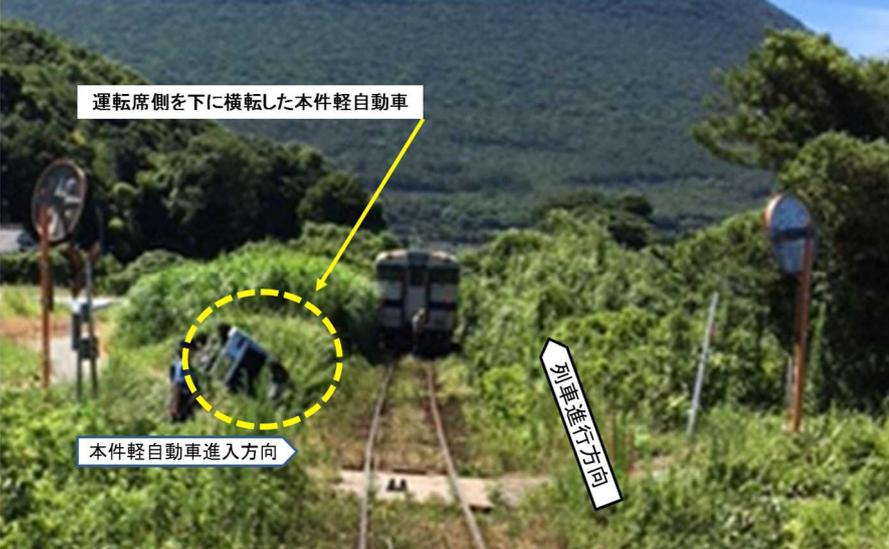
<p>度約62km/hまで力行^{りつこう}運転した後、入野駅に近づいたため常用ブレーキを使用して速度約44km/hとなったとき、第2本屋敷踏切道（62k977m、以下「本件踏切」という。）の約20m手前で本件踏切に左側（以下、前後左右は列車の進行方向を基準とする。）から進入してくる軽自動車（以下「本件軽自動車」という。）を認めた。</p> <p>直ちに非常ブレーキを使用し、同時に気笛を吹鳴したが間に合わず、本件列車は本件軽自動車と衝突し、本件踏切から約60m進んだ地点（62k917m）で停止した。一方、本件軽自動車は、本件列車に衝突した後、線路脇（左側）まで約8m飛ばされ、運転席側を下にして横転していた。</p> <p>なお、同社によると、事故当時は前部標識灯を点灯していたとのものであった。</p>

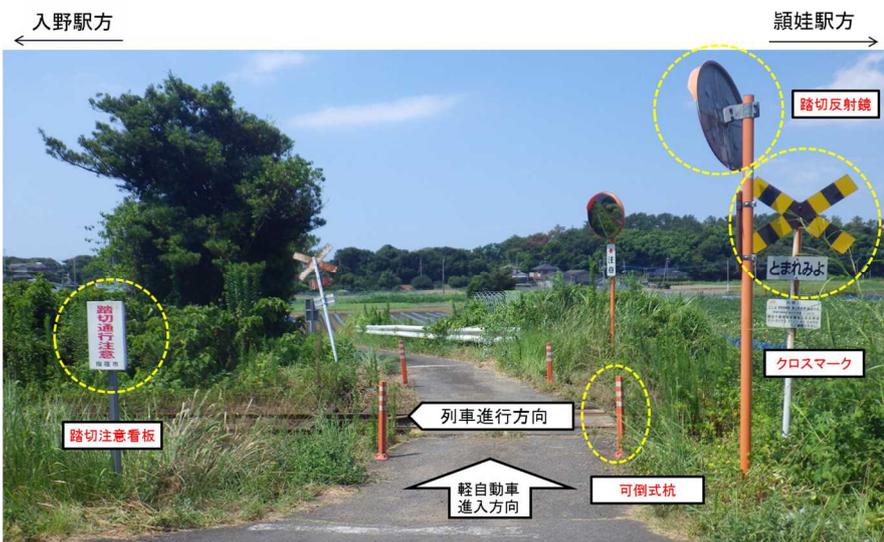
2.2 人の死亡、負傷の状況	<p>死亡：1名（本件軽自動車の運転者（以下「軽自動車運転者」という。）） 負傷：1名（本件軽自動車の同乗者（以下「同乗者」という。）） （本件列車：乗客4名、本件運転士1名が乗車）</p>
2.3 鉄道施設等の概要	<p>(1) 本件踏切の概要</p> <ol style="list-style-type: none"> ① 踏切長 7.0m ② 踏切幅員 2.6m

- ③ 踏切交角 90°
- ④ 踏切見通距離*1
 - 列車（穎娃駅方）から踏切まで 200m
 - 通行者（本件踏切の左側）から踏切まで 25m
- ⑤ 列車見通距離*2
 - 本件踏切の左側から見た上り列車の見通し 60m
- ⑥ 踏切道の舗装 木（敷板）
- ⑦ 鉄道交通量 16本／日（1時間当たり、最大2本）
- ⑧ 道路交通量
 - 1台／日（二輪）
 - 2台／日（軽車両（自転車を含む。））
 - 5人／日（歩行者）
- ⑨ 交通規制 なし
（以上、①～⑨は同社から提出された資料による。）
- ⑩ 踏切警標等

同社が管理するクロスマーク及び赤色の可倒式杭が両側に設置されている。また、指宿市（以下「同市」という。）が管理する踏切注意看板及び下り列車の接近確認を補助するための踏切反射鏡が設置されている。
- ⑪ 気笛吹鳴標識

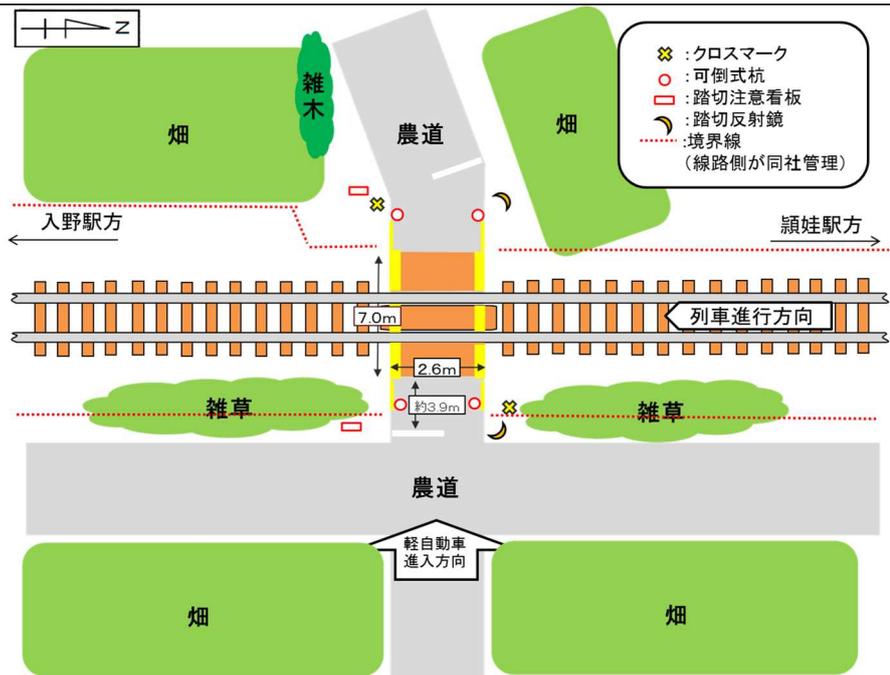
(2) 列車から見た本件踏切左側の見通し

事故後の現地調査において、列車から見た事故現場付近の見通し状況を確認したところ、左側から本件踏切に進入する踏切通行者は、本件踏切付近の左側に繁茂するレール面上からの高さが約3 mの雑草等に隠れる状態であった。

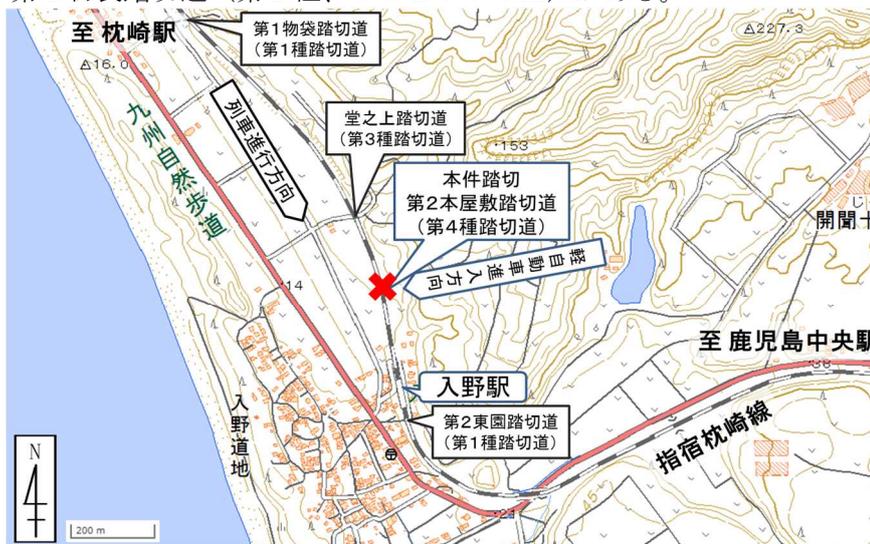
- (4) 事故現場付近の線路の状況
現場付近の線形は、曲線半径1,000mの右曲線で、8‰の下り勾配である。
- (5) 本件踏切の周辺にある踏切道
本件踏切の入野駅方には、第2東園踏切道（第1種、62k633m）が、穎娃駅方には、堂之上踏切道（第3種、63k151m）及び第1物袋踏切道（第1種、63k778m）がある。
