# 鉄 道 事 故 調 査 報 告 書

I 長崎電気軌道株式会社 桜町支線 諏訪神社前停留場～公会堂前停留場間  
車両脱線事故

# 鉄道事故調査報告書

事故種類：車両脱線事故

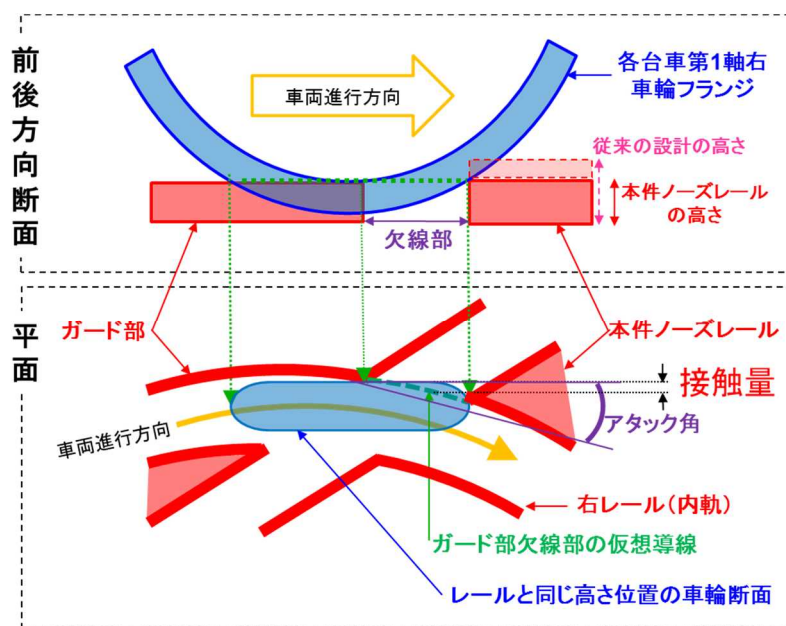
図3 ノーズレール先端と車輪の接触イメージ

車輪が本件ノーズレール先端に接触することが、本件ノーズレールの変形や摩耗に影響していると判断し、ガード部である本件ノーズレール先端の高さを低くし、ノーズレール先端と接触する車輪の位置を、より車輪の後方にする（車輪とガード部が重なる弦を短くする）ことで、ガード部欠線部の仮想の導線と車輪の重なり量である接触量（以下「接触量」という。）（図3 参照）を軽減させる目的とのことであった。

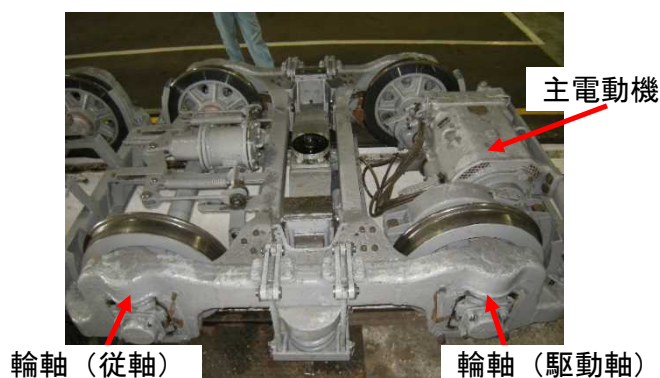
図7 片軸外吊り掛け駆動方式の台車

なお、2.10で後述する、本件交差点で過去に発生した3件の車両脱線事故と本事故を合わせた4件の車両脱線事故の全てが片軸外吊り掛け駆動方式の車両で発生している。さらに、そのうち3件が、前台車の第1軸及び後台車の第2軸が駆動軸となっている片軸外吊り掛け駆動方式の車両である。

片軸外吊り掛け駆動方式の電車は、主電動機を輪軸の外側に配置している（図7 参照）ため、主電動機の重量がかかりにくい従軸の軸重が小さくなる特徴がある。

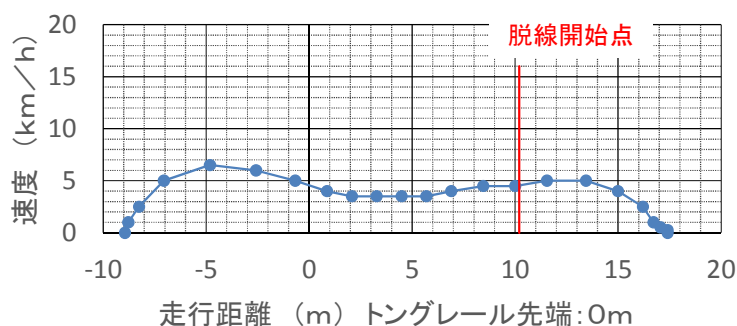
図8 本件電車の地点ごとの走行速度

これは、2.1.1で記述した運転士の口述による速度とほぼ一致しており、走行速度

に関しては、2.7に記述した運転士への指導速度である10 km/hを十分に下回っていたと考えられる。なお、電車の運転特性上これ以下の速度を制限として走行することは困難であると考えられる。

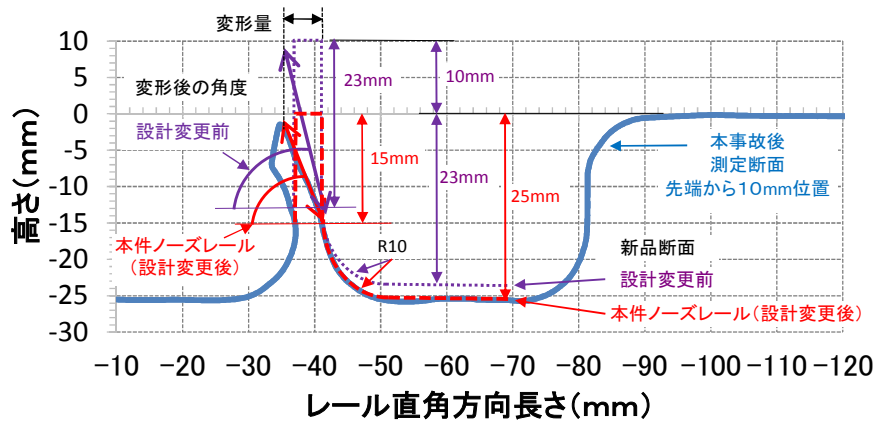
断面積の減少による変形のイメージ

については、今回設計変更した本件ノーズレールの高さが低くなっていたこと（ガード部であるノーズレール先端部の高さをレール面+10mmからレール面+0mmに、フランジウエーのレールから底部までの深さを23mmから25mmに変更したことにより、ノーズレール先端部の高さは8mm低くなった。）による以下の事象が原因となっていた可能性があると考えられる（図12 参照）。

- (1) ガード部上面位置で同等の変形量が発生した場合において、従来の設計と比較して本件ノーズレールでは、変形後の角度が小さいこと。
- (2) 本件ノーズレールでは変形後の角度が小さくなることにより、ノーズレールを上方向から押しつぶし曲げる力が大きくなること。
- (3) 本件ノーズレールではノーズレールの高さが低くなったことで、従来よりも横方向の変形に対抗する断面積が減少（変形が発生していた設計上の隅取り加工曲線の上部の断面で比較すると、従来設計で高さ23mm、今回の設計で高さ15mm、ノーズレールの幅は変更がないことから、断面積は約35%の減少となる。）し、結果、同等の力に対して変形が発生しやすい状態になっていた可能性があること。

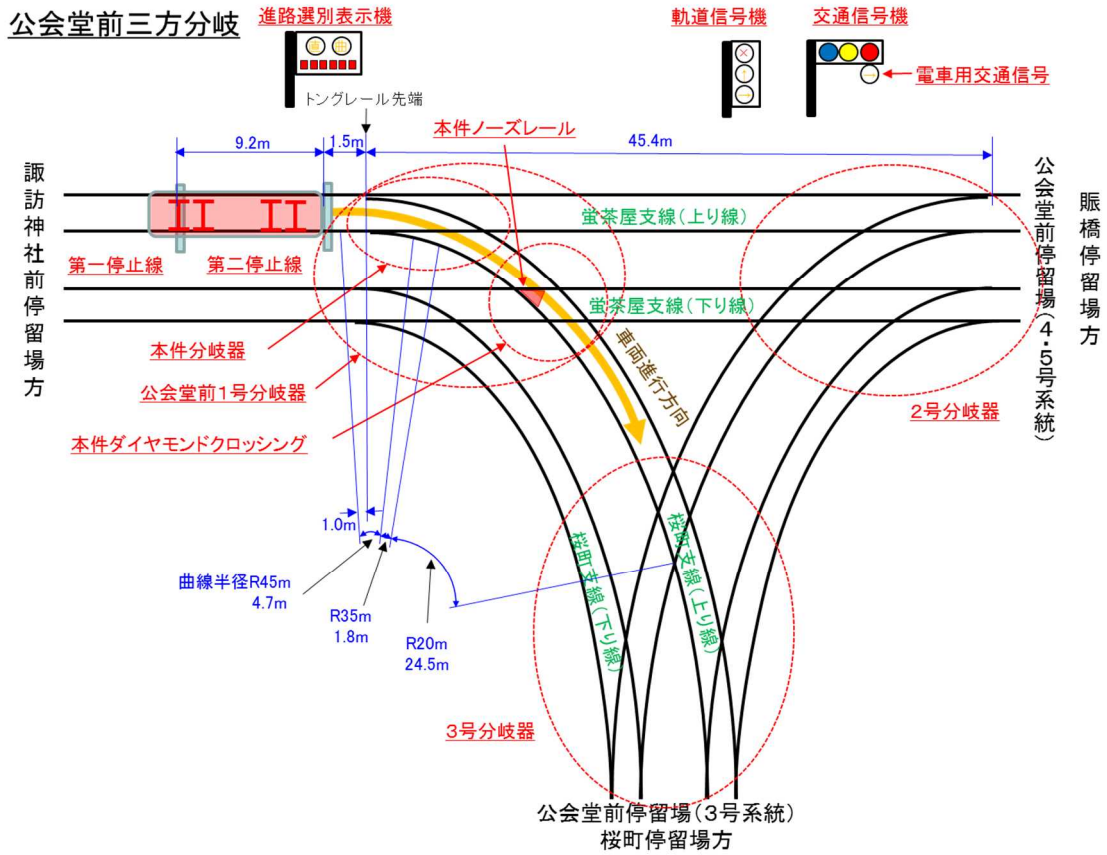
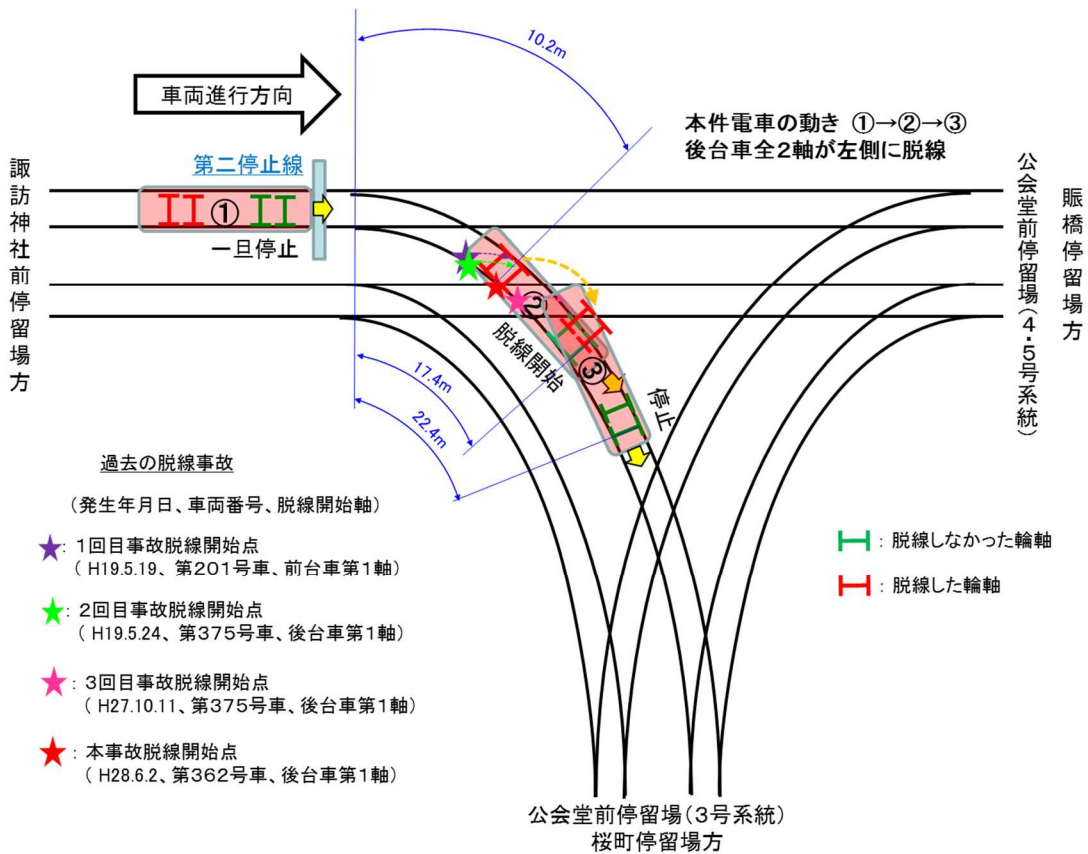
# 付図3 事故現場の略図

- (4) 12.8m地点付近の右（内軌側）K字クロッシングのガード部に、右車輪フランジが左に外れた痕跡が見られ、以降、軌道ブロック等の上に停止位置に向かって、後台車第1軸の右車輪が走行した痕跡が連続的に存在していた。
  - (5) 12.8m地点付近の左（外軌側）K字クロッシングのノーズレールに、左車輪フランジが左に乗り上がる痕跡が見られ、以降軌道ブロック等の上に停止位置に向かって、後台車第1軸の左車輪が走行した痕跡が続いていた。
  - (6) 14.6m地点付近の右（内軌側）ガード部に右車輪のフランジ背面が左に乗り上がる痕跡が見られ、さらに、軌道ブロック等の上に停止位置に向かって、後台車第2軸の右車輪が走行した痕跡が続いていた。
  - (7) 14.6m地点付近の左（外軌側）エンドクロッシングのウイングレールに左車輪フランジが左に乗り上がる痕跡が見られ、さらに、軌道ブロック等の上に停止位置に向かって、後台車第2軸の左車輪が走行した痕跡が連続的に存在していた。
  - (8) 本件電車後台車の全車輪のフランジ頂点付近には、脱線後に軌道ブロック等の上を走行したことによると考えられる痕跡があった。また、後台車第1軸右車輪背面及び後台車第1軸左車輪のフランジの表側には、ガード部及びレールに乗り上がったことによると考えられる痕跡があった。なお、後台車第1軸右車輪背面については、車両進行方向に約100mmの延長でレールに乗り上がる痕跡があった。
  - (9) 同社から提供された本事故発生時の監視カメラ動画による、第二停止線を出発してから脱線及び停止をするまでの本件電車の状況は、上記の脱線の痕跡とほぼ同じ挙動であった。
- (付図3 事故現場の略図、付図4 事故現場の脱線の痕跡、付図5 車輪の脱線の痕跡、写真2 本件電車の脱線の状況 参照)

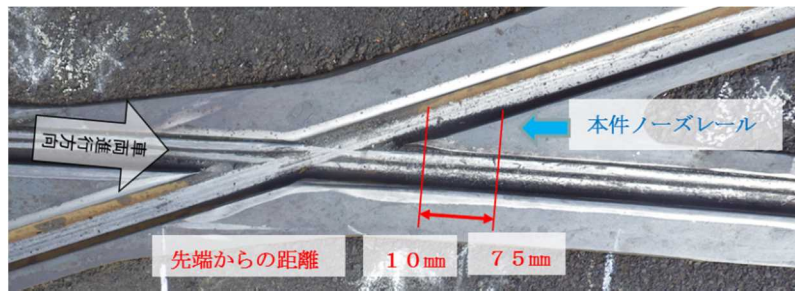
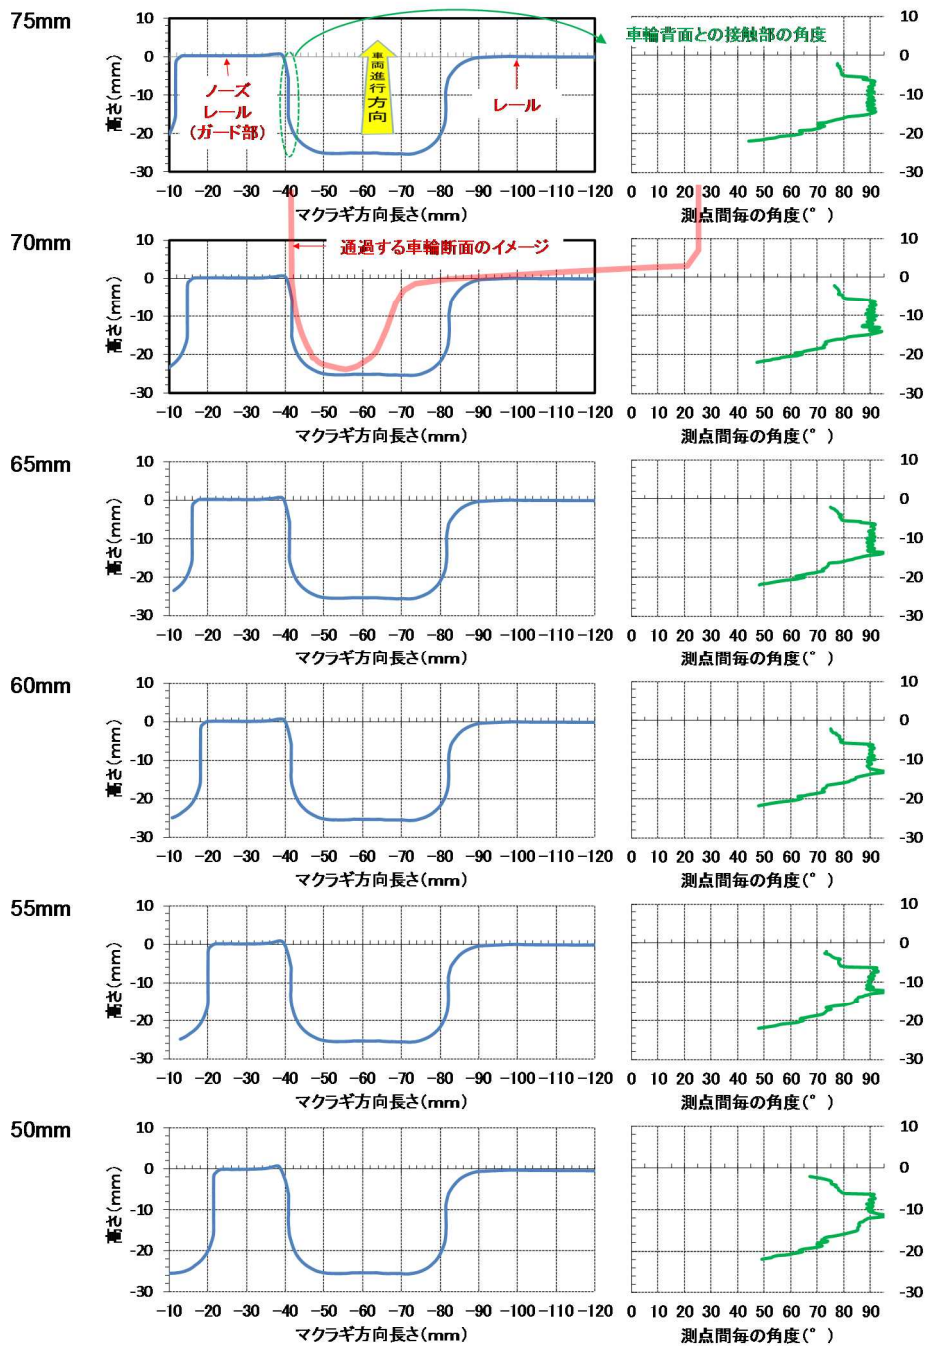
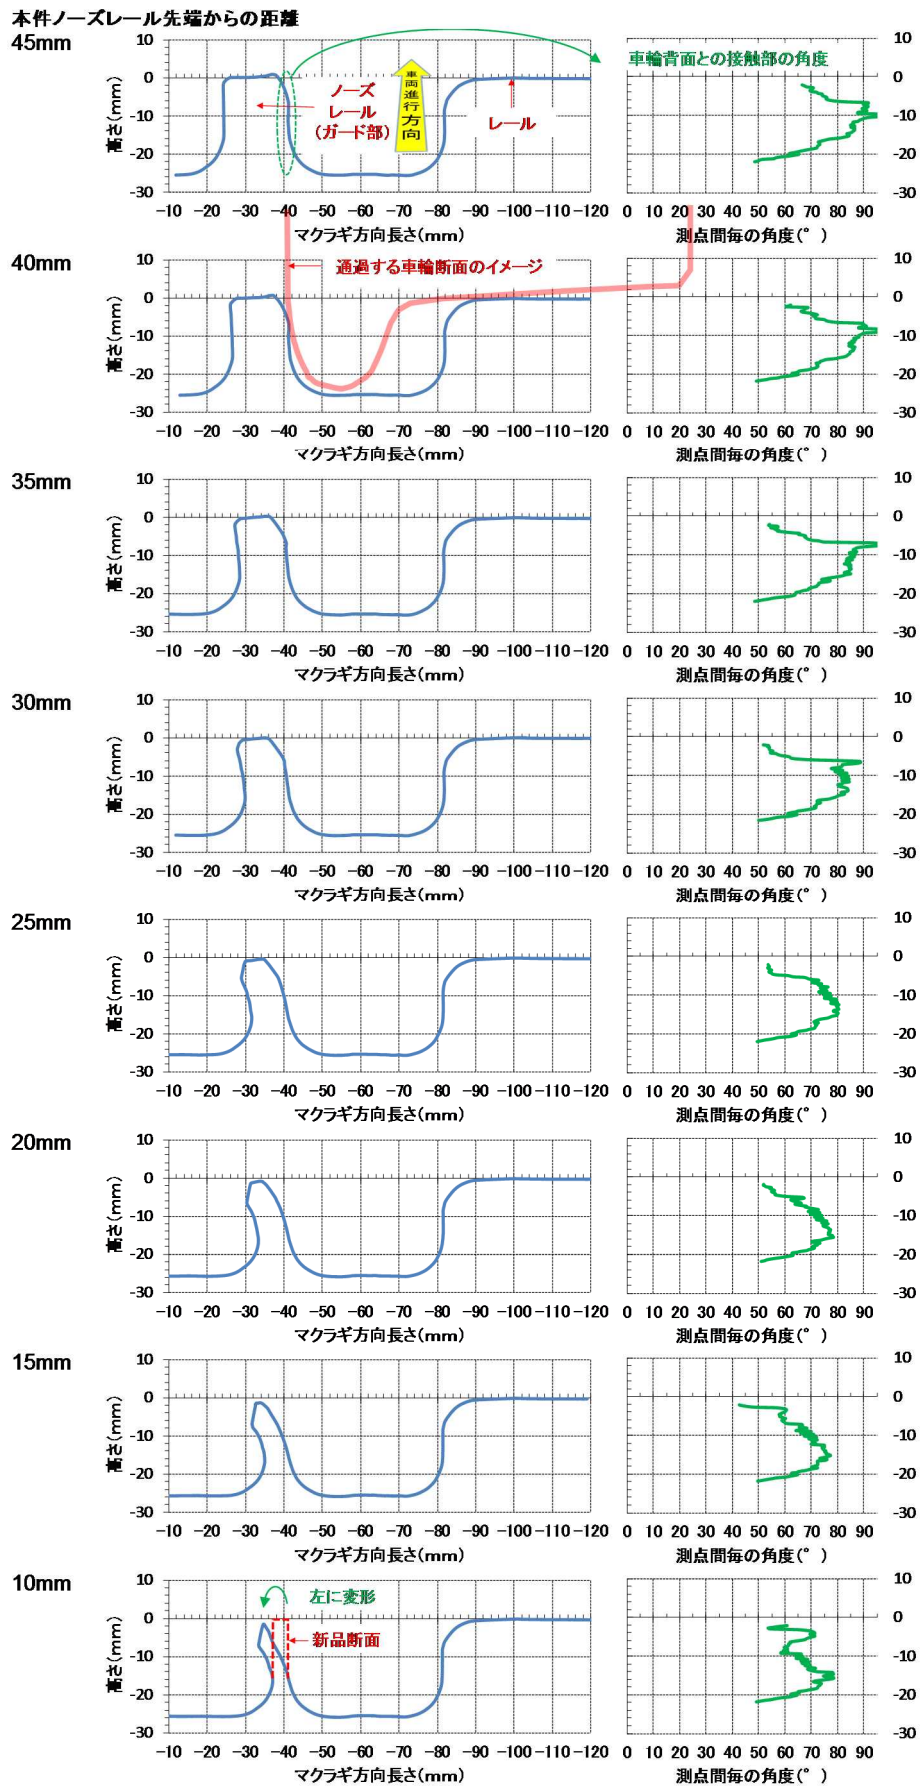
付図8 事故現場付近の軌道の断面形状（その1）

また、本件ノーズレール先端から10mmの位置では、設計上の隅取り加工曲線の上部で断面が一定となる部分（フランジウェー底部から10mm上、ガード部上面から15mm下の位置）から折れ曲がるように変形していたことが確認できる。変形後の角度（ここでは、垂直の状態を90°とし、ガード部上面から2mm下から15mm下の位置における傾斜角度とする。）は、先端部付近が小さく先端から離れるにつれ徐々に大きくなる傾向にあり、本件ノーズレール先端から40mmの位置で約80°を超え、以降においては、ほぼ設計値である90°に近い値に漸近する傾向にあった。最小の変形後の角度は、本件ノーズレール先端から15mmの位置において約64.6°であった（図5 参照）。

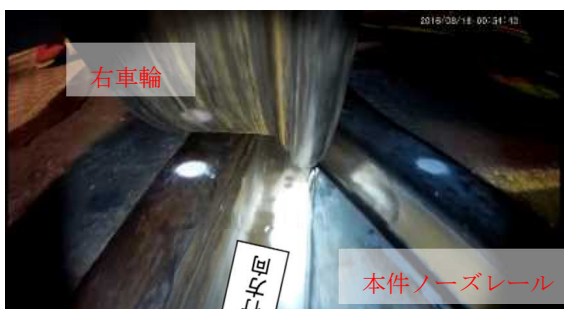
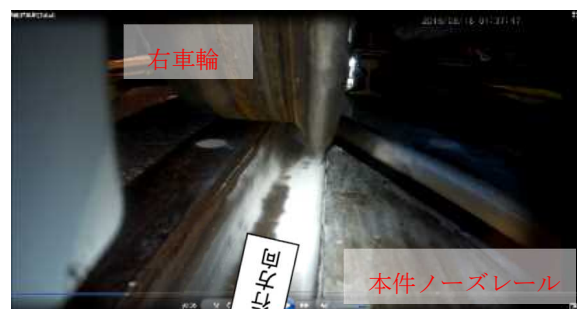
図2 車輪とレールの接触状況（台車試験）

図2及び図4により、いずれの車両も本件ノーズレール先端付近に車輪背面が接触していることが確認できた。また、図5により、接触する車輪は各台車前軸の右車輪で後軸右車輪は接触していないことが確認できた。

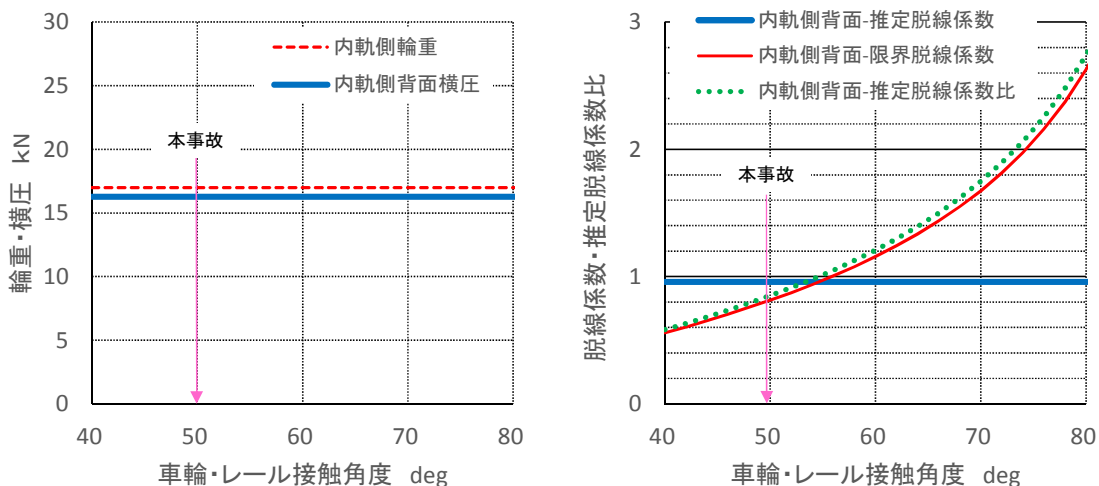
##### (1) 車輪・レール接触角

車輪・レール（車輪背面とガード部間）の接触角の増加により、限界脱線係数が増加する。よって、車輪・レール接触角の影響は大きいと考えられる。今回の算定結果からは、推定脱線係数比が1.0を超えるのは、車輪・レール接触角が55°以上の場合となった。また、普通鉄道における判断基準となっている1.2を超えるのは、60°以上の場合となった。

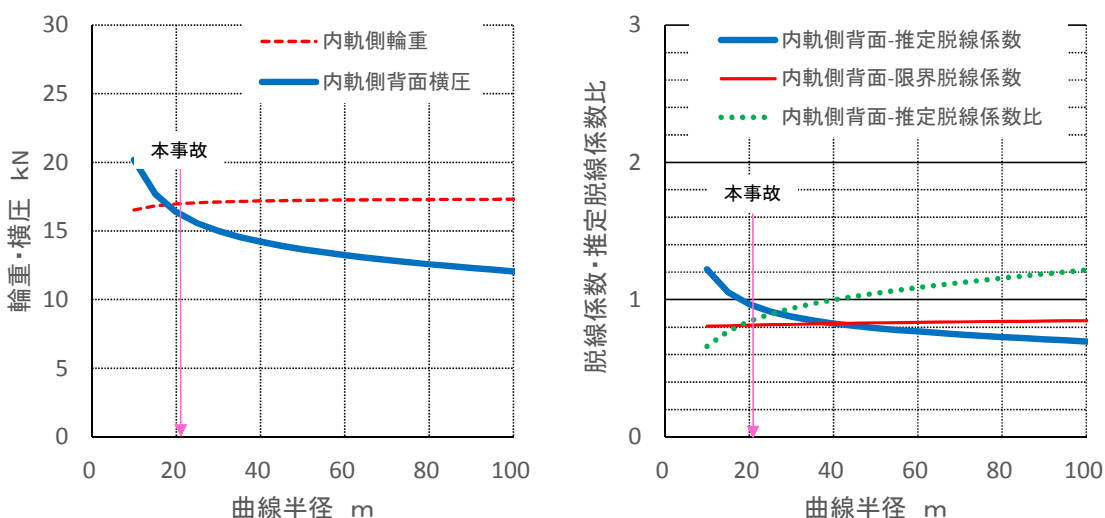
##### (2) 曲線半径

曲線半径は、アタック角の変化等により輪重・横圧及び限界脱線係数が増減するため影響が大きい。本事故の発生は路面電車特有の急曲線であったことが大きく影響していると考えられる。
