鉄 道 事 故 調 査 報 告 書

I 西日本旅客鉄道株式会社 山陽線 瀬野駅～八本松駅間
列車脱線事故

事故種類：列車脱線事故

神戸駅起点286k695m付近

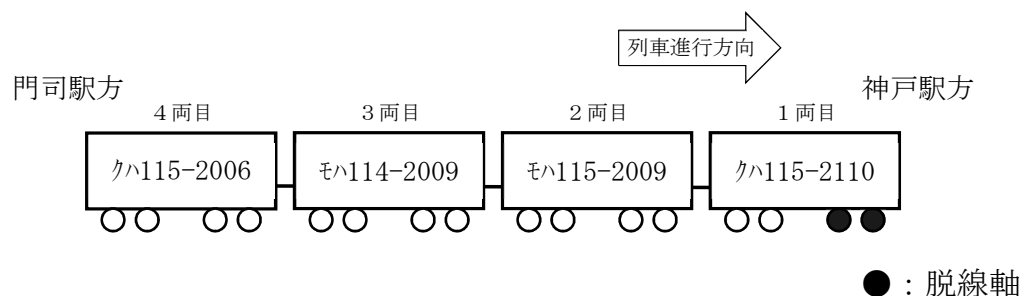
図1 本件列車の概要

車両の主な諸元は次のとおりである。本件列車の概要と脱線した輪軸の部位を図1に示す。

本件列車の車両下部付近には土砂等が付着し、損傷箇所が多く見られた。なお、4両目のクハ115-2006に損傷等は確認されなかった。

(1) クハ115-2110 (1両目)

ジャンパ線^{*5}及び栓受破損、雪かき器損傷、速度発電機^{*6}配線被覆損傷、ステップ曲損 等

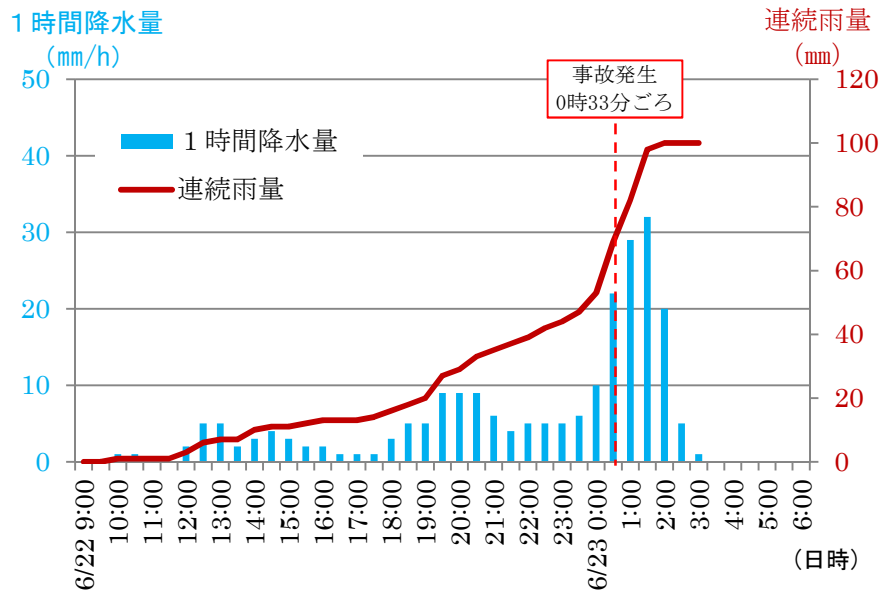
図2 瀬野駅雨量計の観測値

同社の報告によると、本事故発生当時の瀬野駅雨量計の観測結果は、図2のとおりである。これによれば、平成28年6月22日9時から本事故発生当時 (平成28年6月23日0時30分) までにおける1時間降水量^{*7}の最大値は平成28年6月23日0時30分の22mm、その時の連続雨量^{*8}は69mm、積算雨量^{*9}は208mmであった。

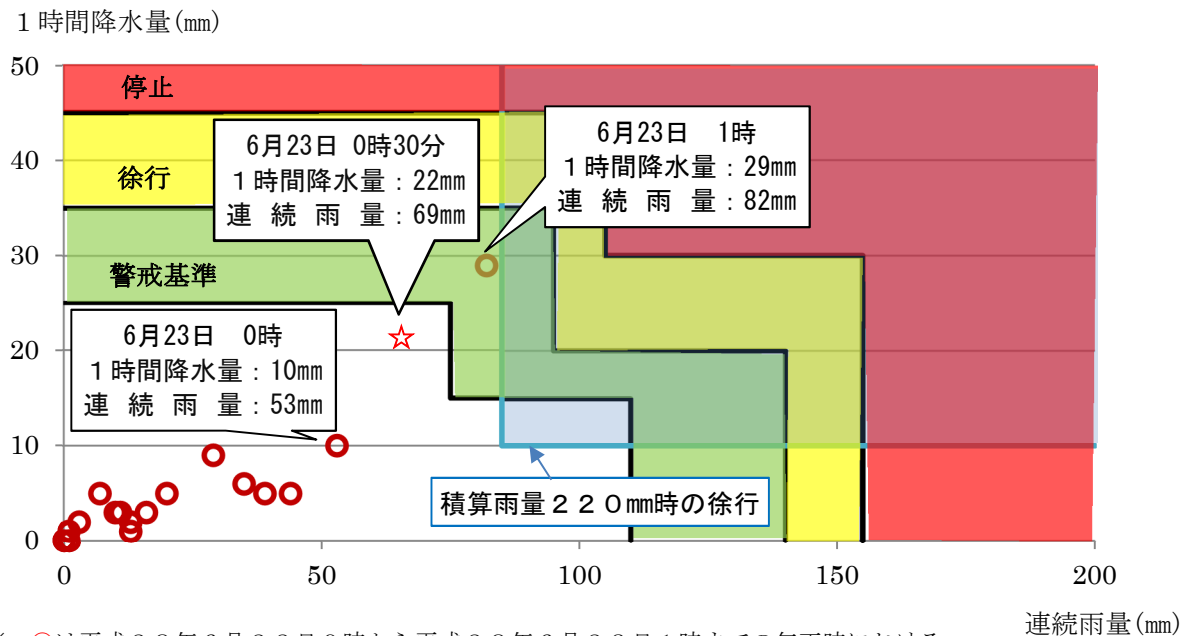
図3 瀬野駅雨量計の観測値と運転規制値

なお、瀬野駅雨量計の観測値及び2.6.1で記述した広島支社災害時運転取扱要領で定める八本松駅～^{かいたいち}海田市駅間の規制区域における運転規制値等は、図3のとおりである。

※ ○は平成28年6月22日9時から平成28年6月23日1時までの毎正時における観測値、☆は平成28年6月23日0時30分の観測値を示す。

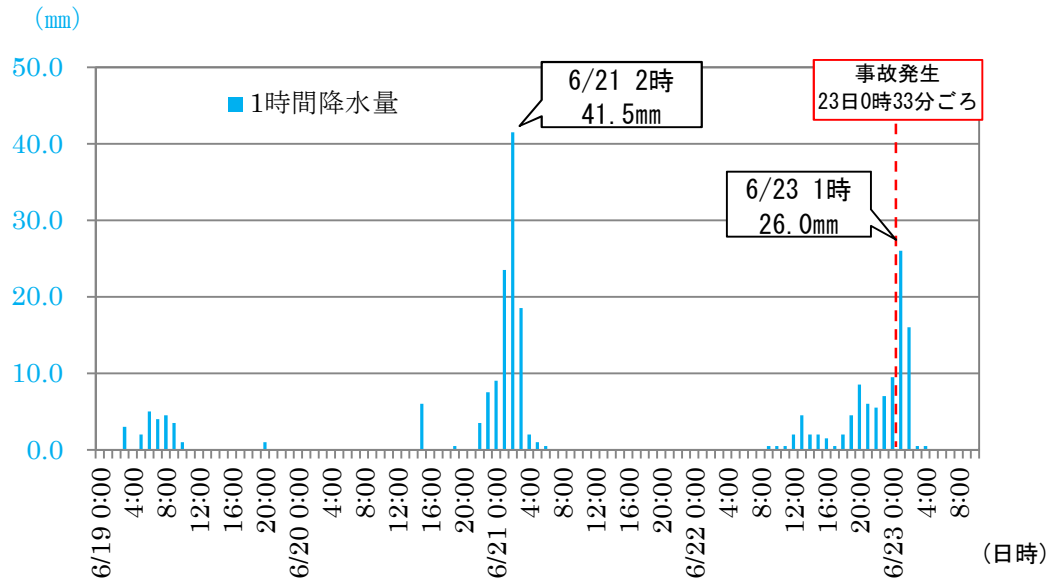
図4 平成28年6月19日から23日までの正時ごとの1時間降水量（アメダス東広島）

‘事故現場から東南東へ約6km離れた位置に設置されている気象庁の東広島地域気象観測所’（以下「アメダス東広島」という。）の記録によると、平成28年6月19日～23日までの1時間降水量は図4のとおりであり、平成28年6月1日～23日までの日降水量は図5のとおりである。

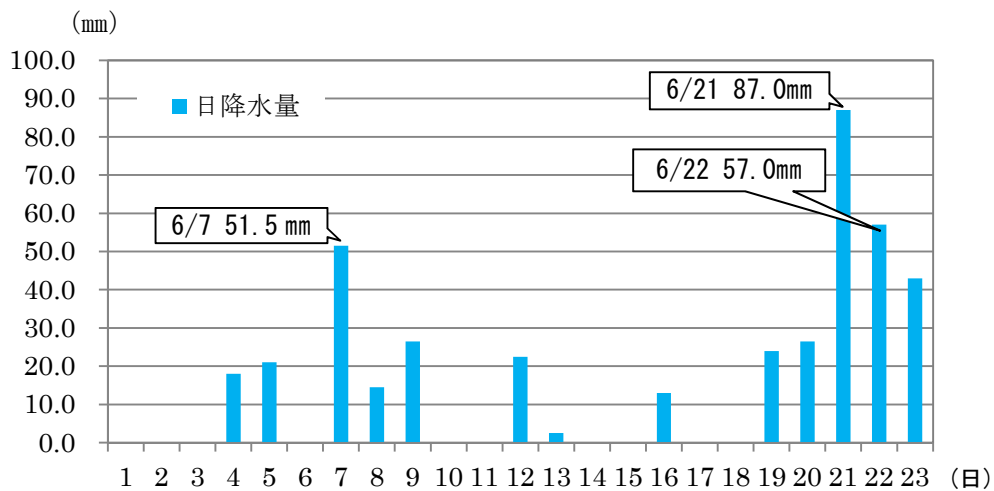
図5 平成28年6月の日降水量（アメダス東広島）

気象庁が公表しているアメダス東広島における「観測史上1～10位の値（6月としての値）」によると、平成28年6月21日における「日最大1時間降水量^{*11}」は45.0mmで観測史上第2位、平成28年6月23日は28.5mmで観測史上第5位を記録する降雨であった。また、「観測史上1～10位の値（年間を通じての値）」によると、平成28年6月の月降水量は516.0mmで観測史上第4位を記録する降雨であった。

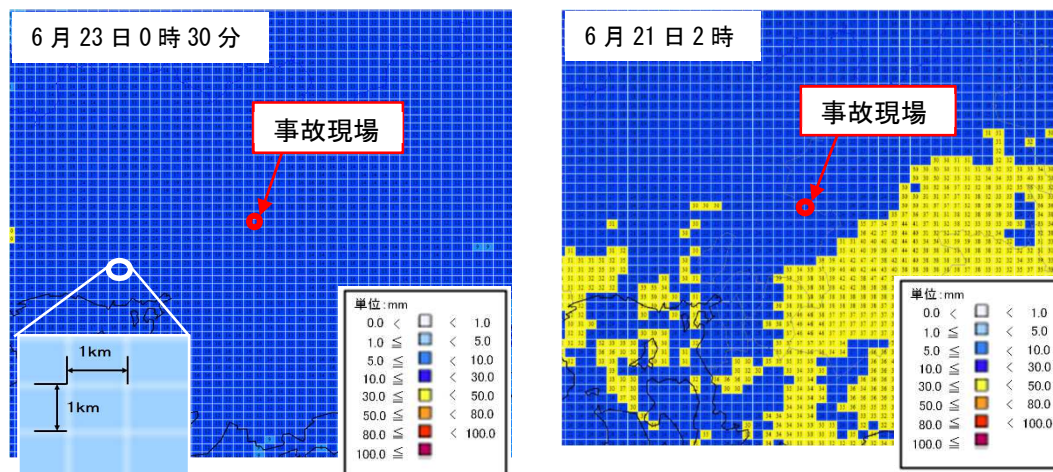
図6 事故現場付近の解析雨量

‘気象庁の解析雨量*12の1時間降水量の分布図’（以下「解析雨量」という。）によると、事故現場付近における本事故発生当時（平成28年6月23日0時30分）及び本事故発生前で最も多くの降水量を観測した平成28年6月21日2時の解析雨量は、図6のとおりである。これによると、事故現場付近においては共に10～30mmの降水量となっている。
