鉄 道 事 故 調 査 報 告 書

I 東日本旅客鉄道株式会社 陸羽東線
小牛田駅～北浦駅間
踏切障害事故

鉄道事故調査報告書

事故種類：踏切障害事故

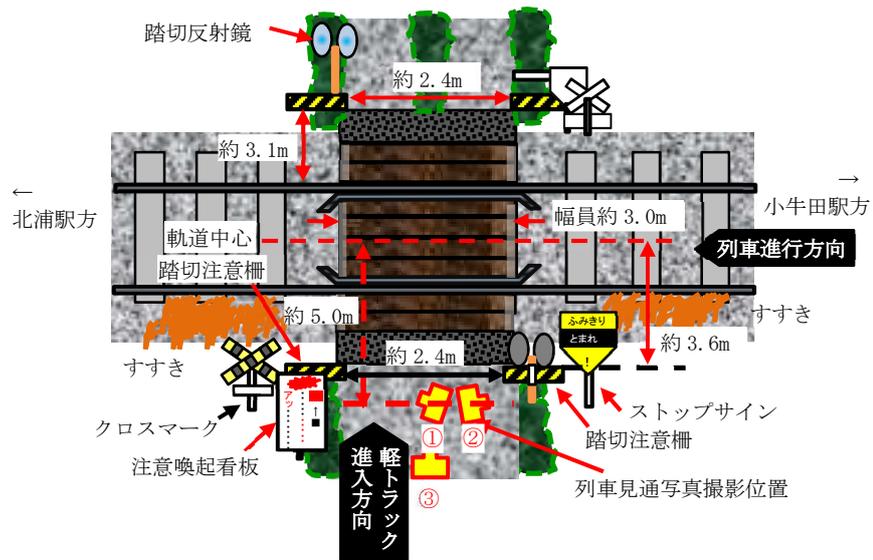
図1 本件踏切周辺設備の位置関係

図1及び写真1に示すように、本件踏切には、軽トラック進入側から向かって左側にクロスマーク及び注意喚起看板、左右に踏切注意柵、線路を渡った左側に小牛田駅方と北浦駅方の線路内を確認できる踏切反射鏡が設置されていた。また、同社独自の取組として、ストップサイン*6が右側に設置されていた。

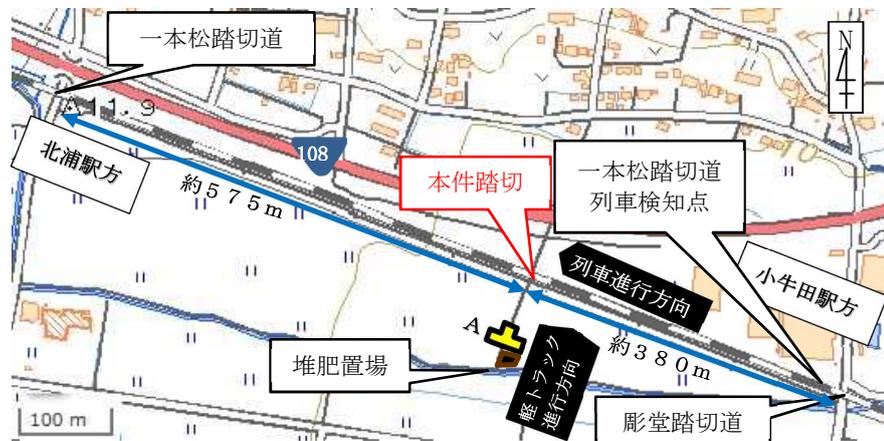
図2 本件踏切周辺の踏切道

本件踏切の小牛田駅方約380mの位置に彫堂踏切道（第1種踏切道）があり、北浦駅方約575mの位置に一本松踏切道（第1種踏切道）がある。同社により提出された平成26年踏切台帳及び道路管理者である美里町（以下「同町」という。）の道路種別情報によると、各踏切道の概要は表2に示すとおりである。
