# 鉄 道 事 故 調 査 報 告 書

I 名古屋鉄道株式会社 三河線 猿投駅構内  
列車脱線事故（踏切障害に伴うもの）

平成29年11月30日

# 鉄道事故調査報告書

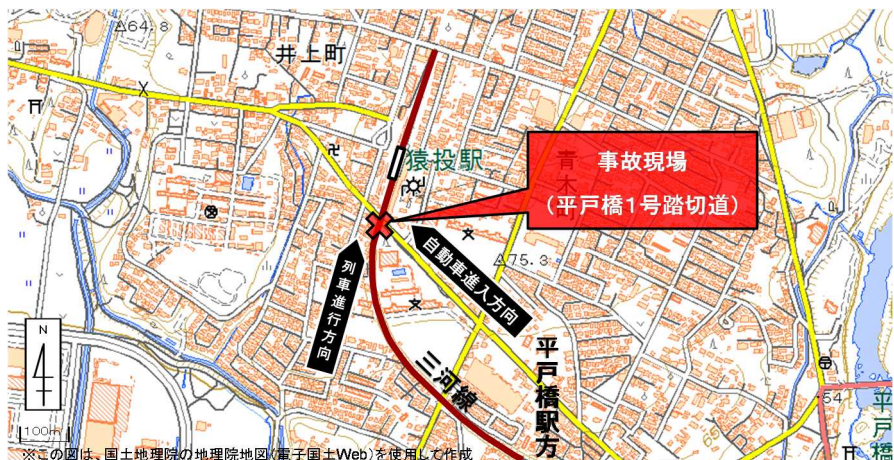
図1 事故現場付近の地形

本件踏切の手前19k767mから20k106mの線路の線形は、半径300mの右曲線、20k106mから本件踏切までが直線となっている。また、線路の勾配は、本件踏切の手前19k292mから20k007mまでが約2.2%の上り、20k007mから本件踏切までが平坦となっている。
