# 鉄 道 事 故 調 査 報 告 書

II 西濃鉄道株式会社 市橋線 乙女坂駅～美濃赤坂駅間  
列車脱線事故

# 鉄道事故調査報告書

事故種類：列車脱線事故

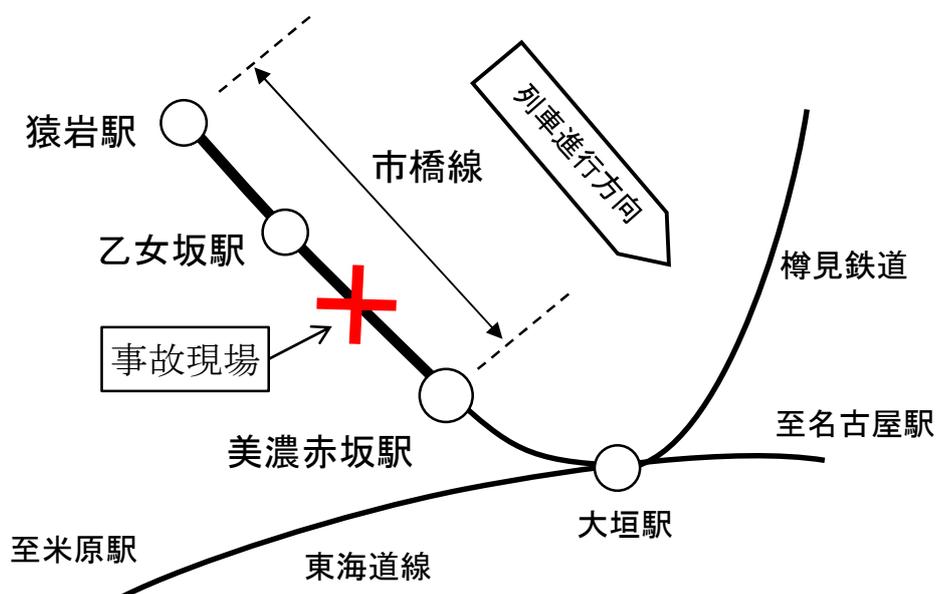
付図1 市橋線路線略図

(付図1 市橋線路線略図 参照)

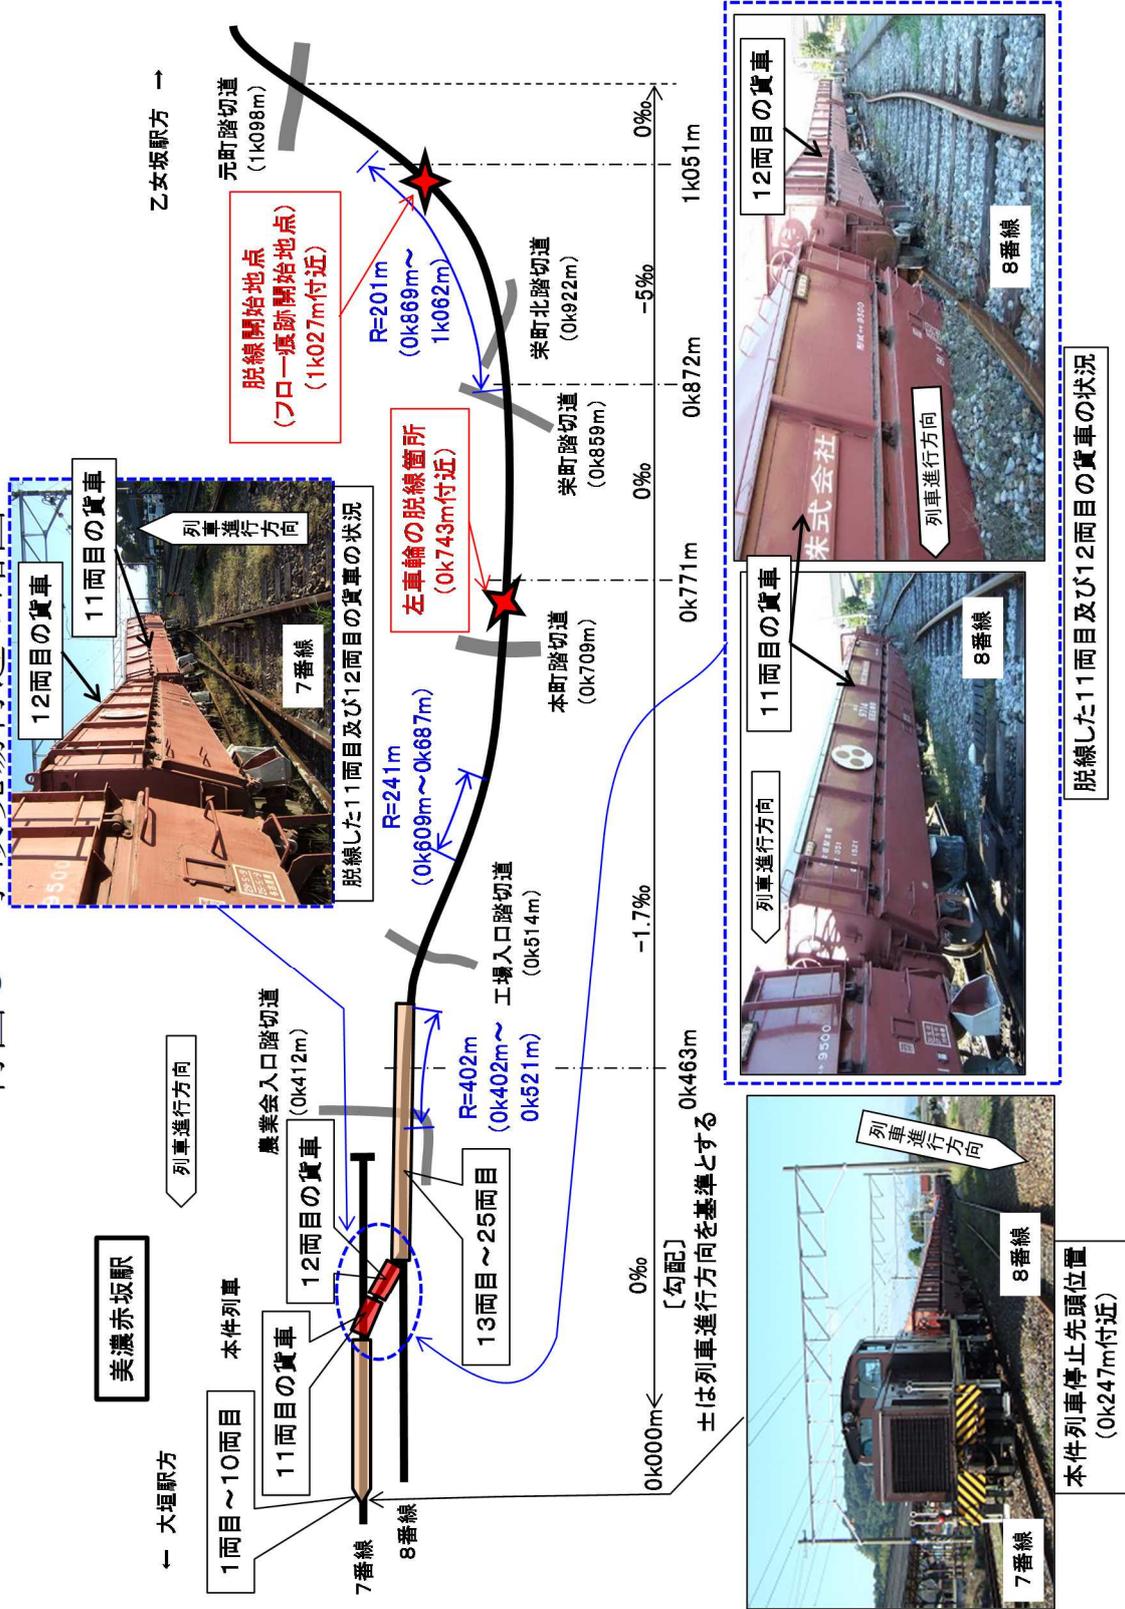
付図3

(付図1 市橋線路線略図、付図2 事故現場付近の地形図、付図3 事故現場付近の略図、付図6 脱線車両停止位置付近の主な痕跡及び脱線の状況等 参照)

(付図3 事故現場付近の略図、付図4 脱線開始地点付近の主な痕跡等、付図6 脱線車両停止位置付近の主な痕跡及び脱線の状況等 参照)

（付図3 事故現場付近の略図、付図4 脱線開始地点付近の主な痕跡等 参照）

事故現場付近の略図
