# 鉄 道 事 故 調 査 報 告 書

I 東武鉄道株式会社 東上本線 中板橋駅構内  
列車脱線事故

# 鉄道事故調査報告書

事故種類：列車脱線事故

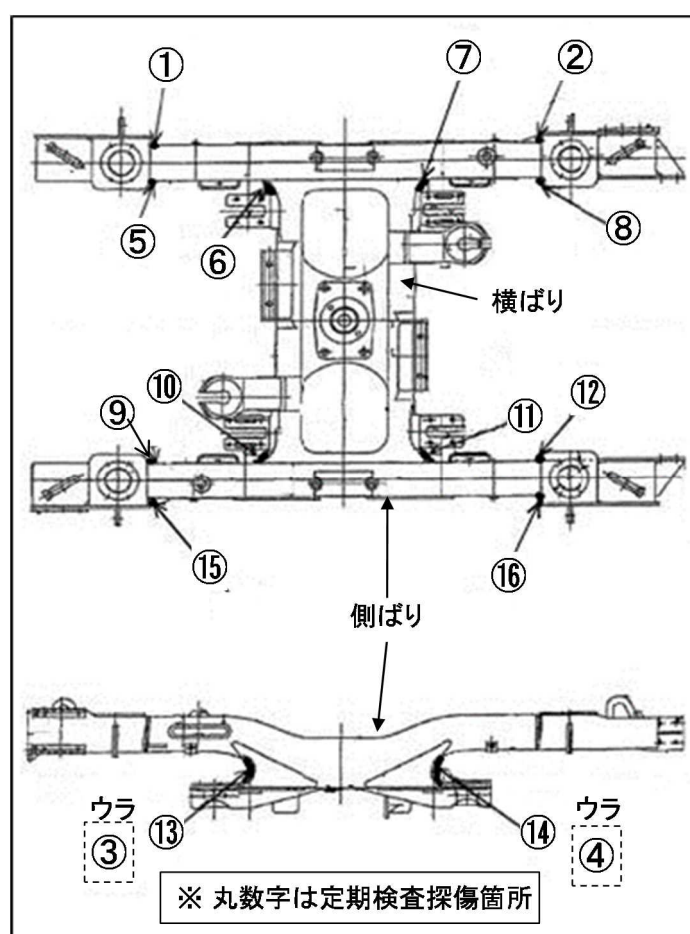
図2 台車枠探傷箇所

台車枠については、重要部検査及び全般検査で台車枠のみに分解され、図2に示す丸数字の箇所について渦電流探傷検査<sup>\*5</sup>を行うこととされている。探傷検査を行う箇所については、台車メーカーの推奨検査対象箇所、他社を含めた過去の亀裂発生事例などにに基づき、定められている。

よって、2.4.3.7(2)図4⑦に示す、本件亀裂が発生した箇所付近の側ばり内部に補強板が溶接されている台車においては、既に行われている定期検査の台車枠探傷検査の対象にその補強板の溶接箇所を追加して、探傷検査を実施することが必要と考えられる。
