鉄 道 事 故 調 査 報 告 書

II 九州旅客鉄道株式会社 筑豊線 直方駅構内
鉄道物損事故

鉄道事故調査報告書

発生場所：福岡県直方市
筑豊線 直方駅構内

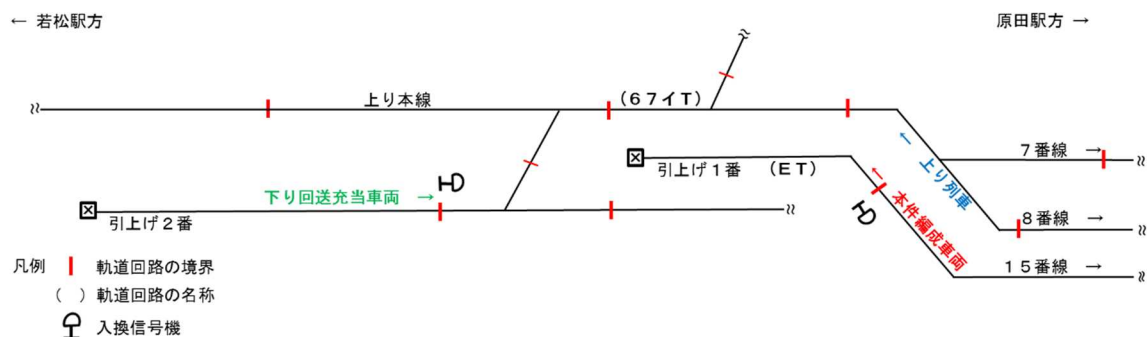
図2 軌道回路図(抜粋)

また、直方駅の電子連動装置の記録によれば、本件編成車両、上り列車及び下り回送充当車両の支障箇所付近における軌道回路*7の在線状況は表4のとおりである。これに関連する軌道回路図(抜粋)を図2に示す。

時刻	車両の在線状況
5時17分55秒	本件編成車両 E T軌道回路進入開始
5時18分04秒	本件編成車両 E T軌道回路進入完了
5時20分24秒	上り列車 67イ T軌道回路進入開始
5時20分41秒	上り列車 67イ T軌道回路進出完了
5時24分46秒	下り回送充当車両 67イ T軌道回路進入開始
5時25分21秒	下り回送充当車両 67イ T軌道回路進出完了

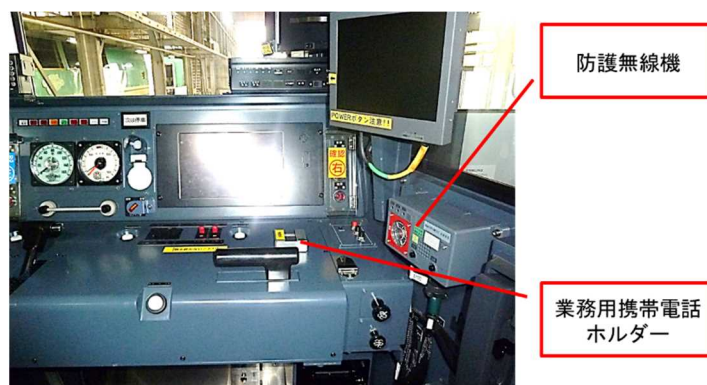
図6 本件編成車両の防護無線機及び業務用携帯電話ホルダーの配置

本件編成車両の防護無線機及び業務用携帯電話ホルダーは、図6に示すように、運転席の右側に配置されていた。

なお、防護無線機は、本件運転士が現在の所属職場で担当する車種のうち、1車種を除き、運転席の右側に統一して配置されている。
