鉄 道 事 故 調 査 報 告 書

IV 東日本旅客鉄道株式会社 両毛線
足利駅～山前駅間
踏切障害事故

事故種類：踏切障害事故

第三太田踏切道（第4種踏切道：遮断機及び警報機なし）

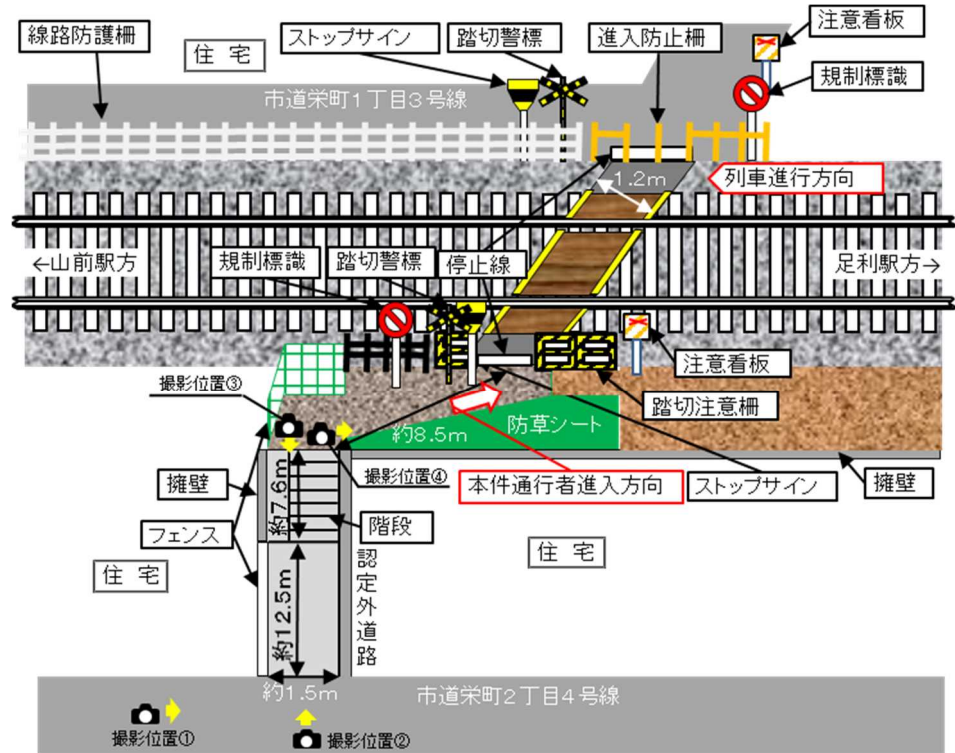
図5 本事故発生場所平面図

舗装が施されており（長さ約12.5m、道幅約1.5m）、その先は本件踏切に向かって下り階段（長さ約7.6m、階段に併設された自転車用スロープを合わせた道幅約1.5m）となっている。

② 階段を下り終えた箇所から本件踏切までの距離は約8.5mであり、本件踏切に向かって下り勾配の未舗装道路となっている。（図5及び6参照）

本件踏切手前約8.5mの地点から本件踏切を見ると、視界を遮るものは認められず、本件踏切の存在を確認できた。（図6撮影位置④参照）

なお、本件道路と市道栄町2丁目4号線との接続位置から本件踏切の存在を確認することはできなかった。（図6撮影位置②参照）
