鉄 道 事 故 調 査 報 告 書

I 日本貨物鉄道株式会社 石勝線 トマム駅構内
列車脱線事故

鉄道事故調査報告書

発生日時：平成30年2月24日 2時09分ごろ

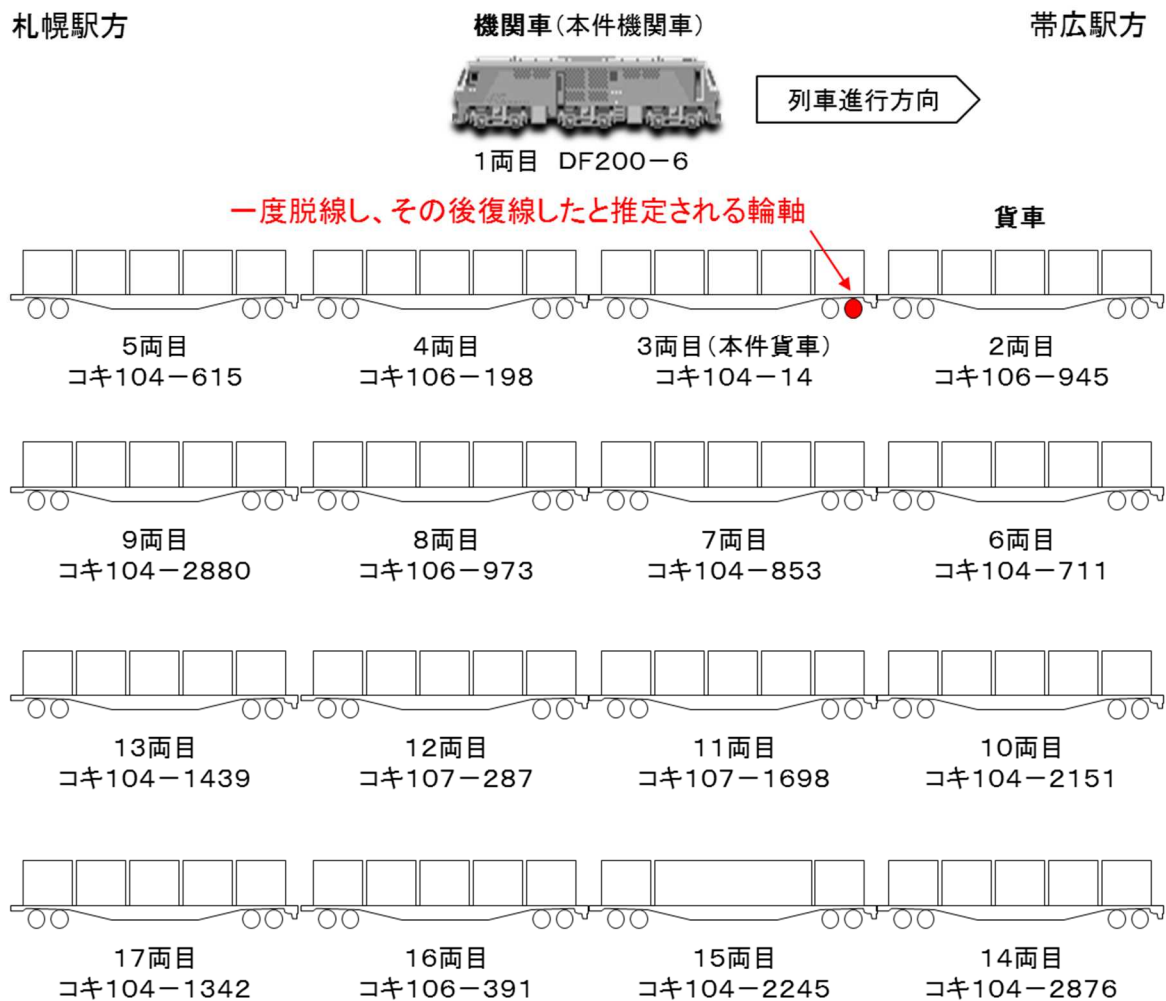
図1 本件列車の編成

本件列車は、本件機関車（内燃機関車、DF200形式）がコンテナを積荷した貨車（コキ104形式、コキ106形式及びコキ107形式）16両をけん引して、17両編成で運行されていた。本件列車の編成を図1に示す。

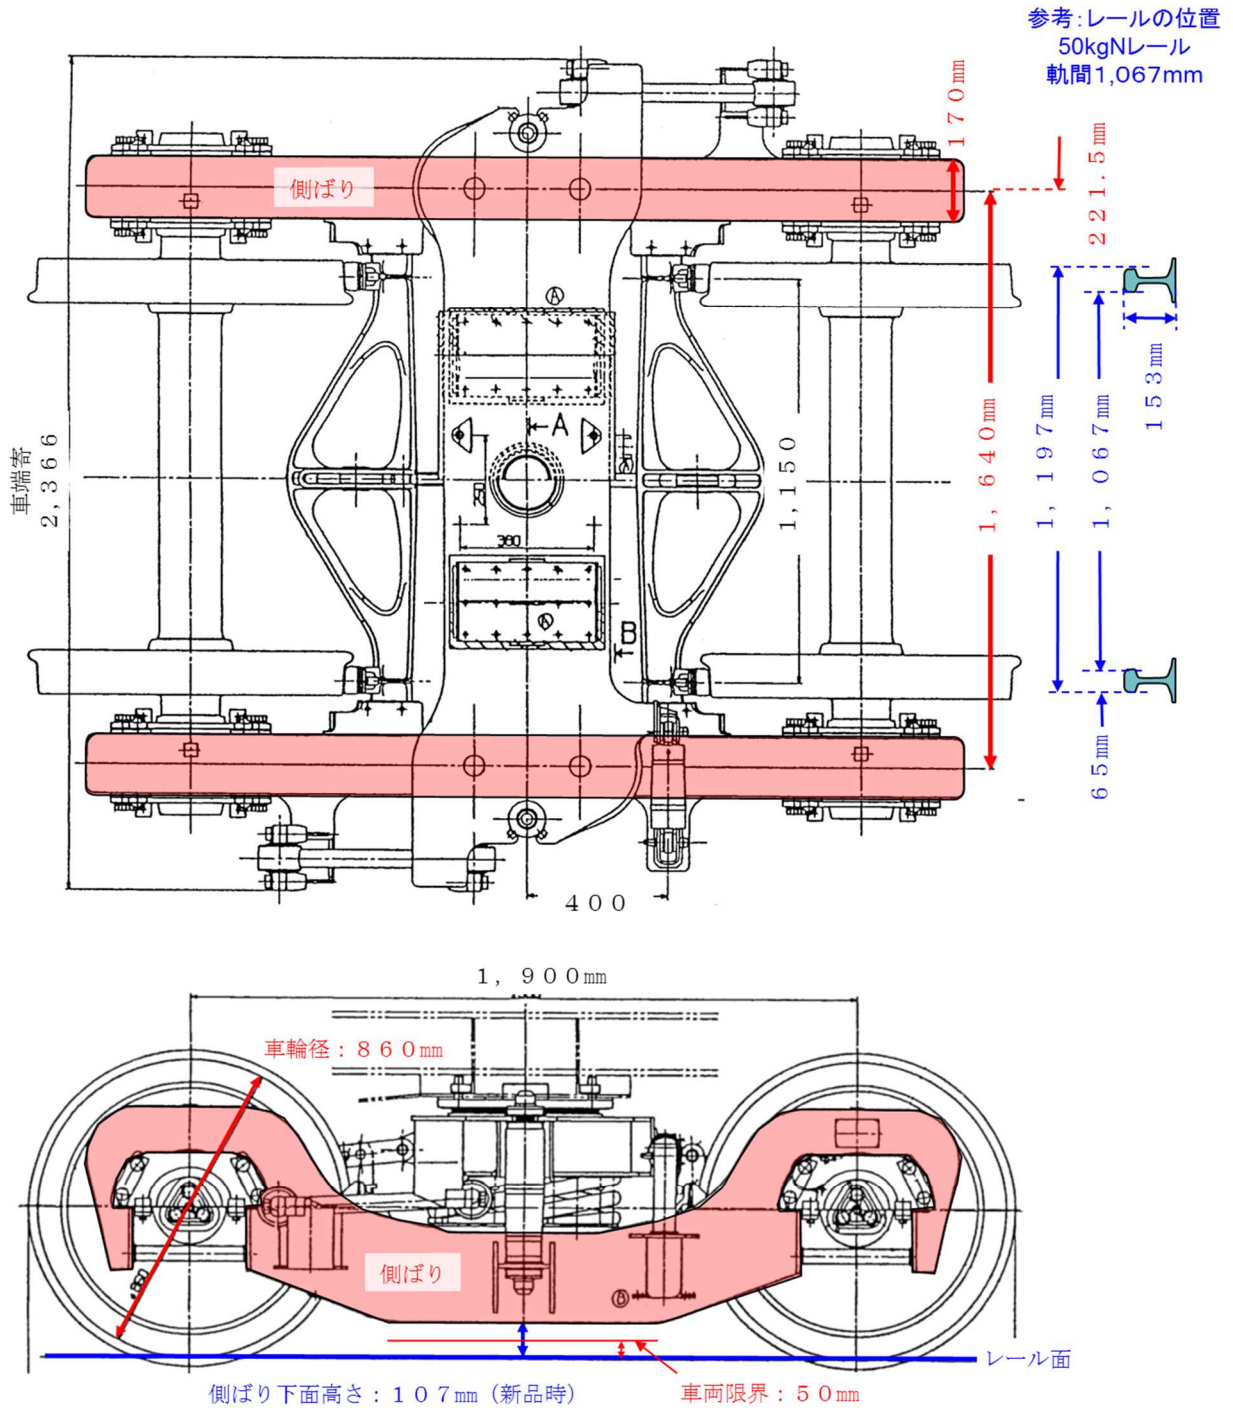
図2 コキ104形式の台車

コキ104形式（本件貨車の形式）の側ばり下面高さ（台車の側ばり下面からレール面までの距離）は、車輪径860mm時の新製時図面上で107mmであり、左右側ばりの中心位置間距離は1,640mm、側ばりの幅は170mmである。なお、50kgNレール、軌間が1,067mmの場合のレールと側ばりとの水平距離は、レールのフィールドコーナー^{*26}から側ばりの中心までが221.5mmである。（図2 参照）

本件列車の機関車及び貨車の本事故発生前直前に測定された車輪径から、本事故発生時において、各車両の台車における最も低い位置とレール面との距離を算定した値を表6に示す。表6より、算定値では、本件貨車の前台車が最もレール面からの距離が近かった。

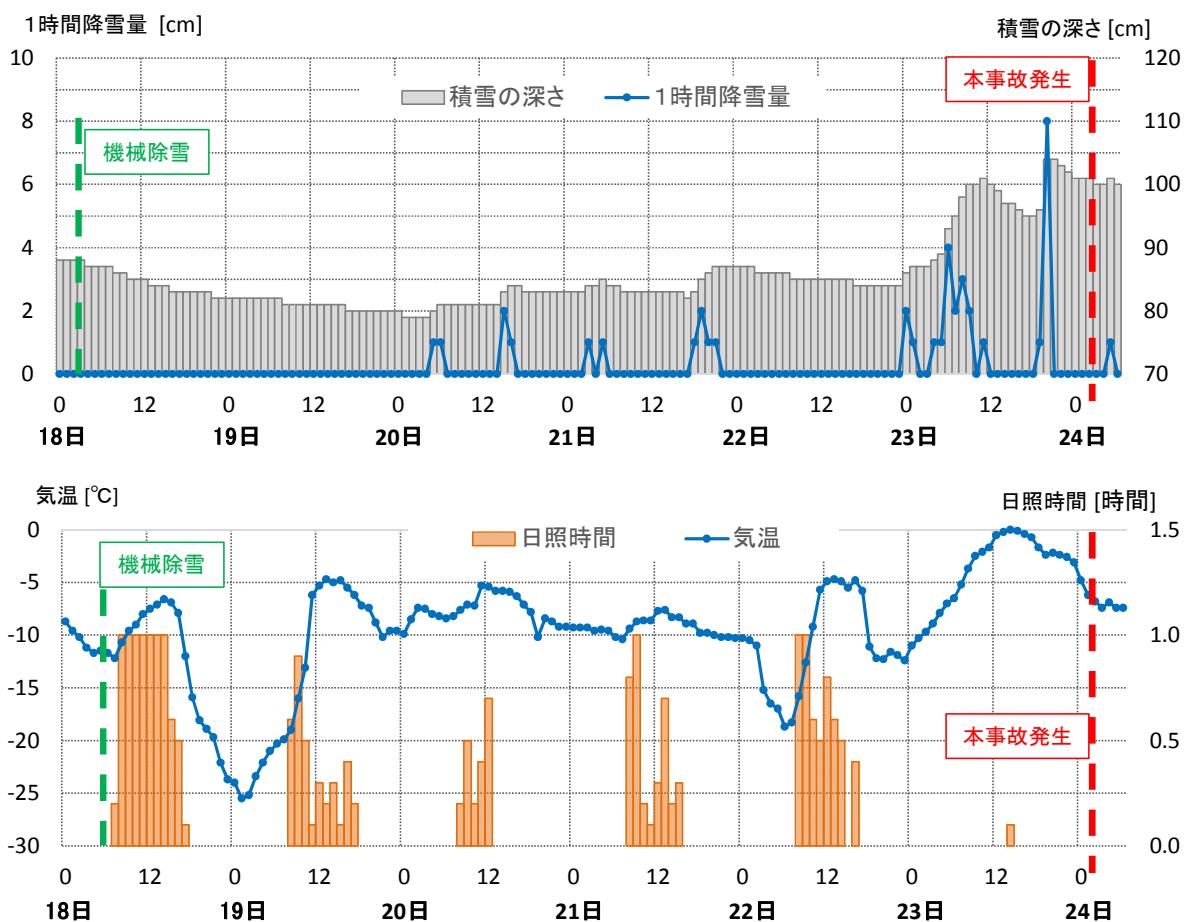
図3 アメダス占冠における気象観測記録

事故現場の西南西約20 kmに位置し、気象特性が事故現場と類似していると考えられる気象庁の占冠地域気象観測所（^{ゆうふつ}勇払郡占冠村シムカップ）（以下「アメダス占冠」という。）の記録によると、2.8.3に後述する本事故発生前直前に本事故現場の機械除雪を行った平成30年2月18日未明から本事故発生時刻までの気象状況の推移は図3のとおりであった。

気温及び日照時間については、平成30年2月19日未明に気温が約-26℃まで下がり、その後、-10~-5℃付近で推移した。前々日の午前中に気温が約-19℃まで下がり、その後は日照があり気温が上昇した。前日は日照がほとんどなかったものの気温が上昇し、前日の14時の気温は約0℃であった。本事故発生時刻に近い当日の2時の気温は約-7℃であった。

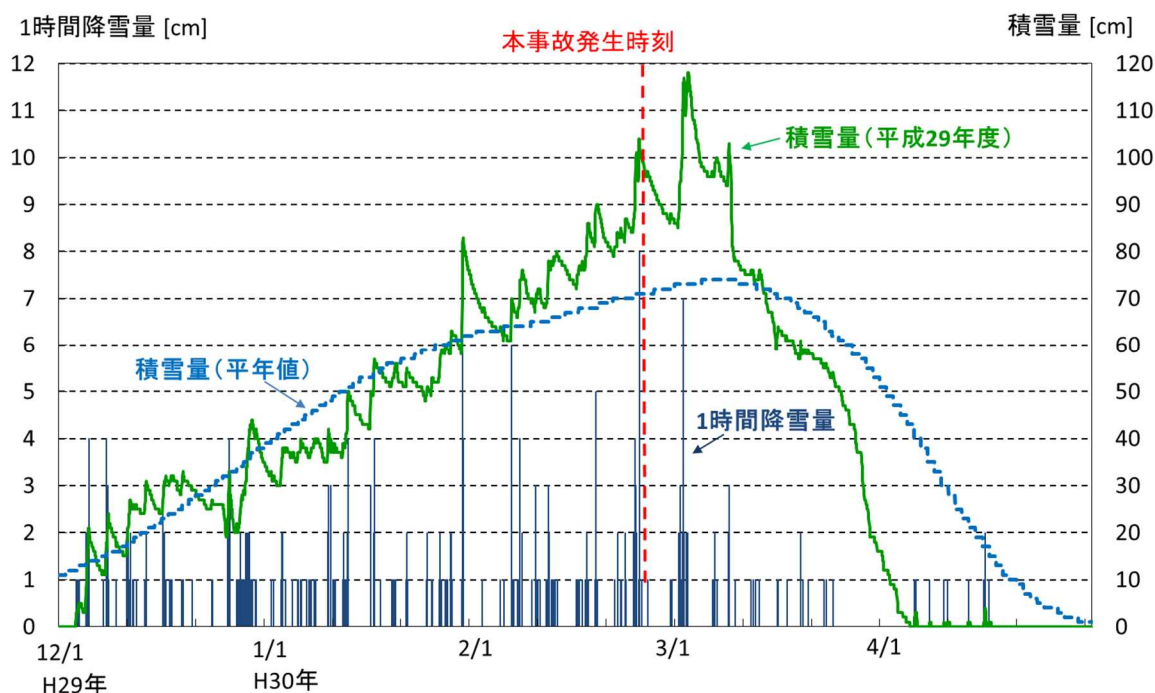
図4 平成29年度冬期の積雪量及び降雪量

本事故が発生した、平成29年度冬期（一部積雪及び降雪がある平成30年4月以降のデータも含む。以下、年度冬期ごとの集計は同様の考え方による。）のアメダス占冠における積雪及び降雪の状況は図4のとおりであった。

積雪は、おおむね平年値^{*33}と同程度で推移していたが、平成30年2月上旬に入ってから平年値を大幅に超える積雪となっていた。

- ・2.7.3に記述した図4より、本事故発生から翌日にかけての降雪量は少なく積雪量も減少していることから、本事故翌日に見られた軌間外側の氷雪は本事故発生直後に行った除雪時に残存したものである可能性があること、
- ・2.4.1(4)に記述したように、本件排雪モーターカーの除雪後に氷雪の塊がレール付近に点在している状態であり、これは、除雪により発生した氷塊が線路外に排除される際に、側雪により線路内に戻されることによるものである可能性があると考えられること

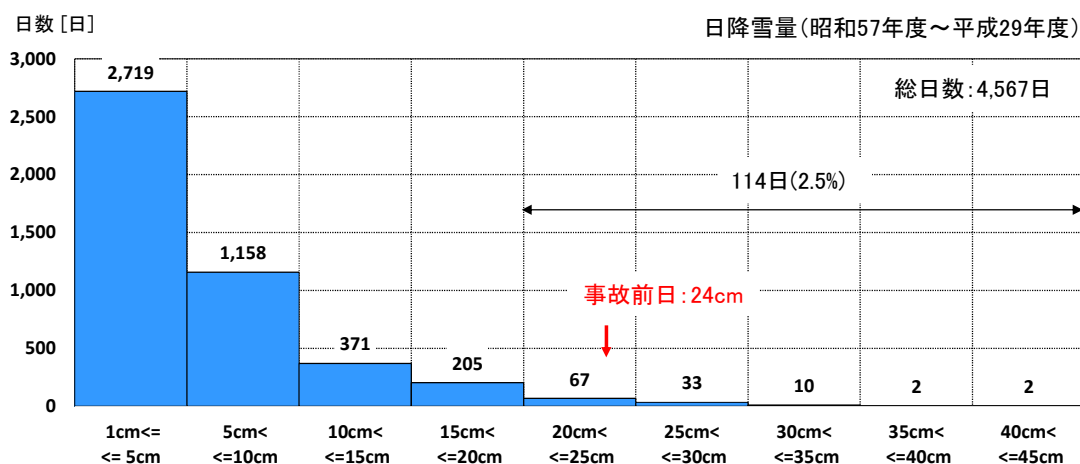
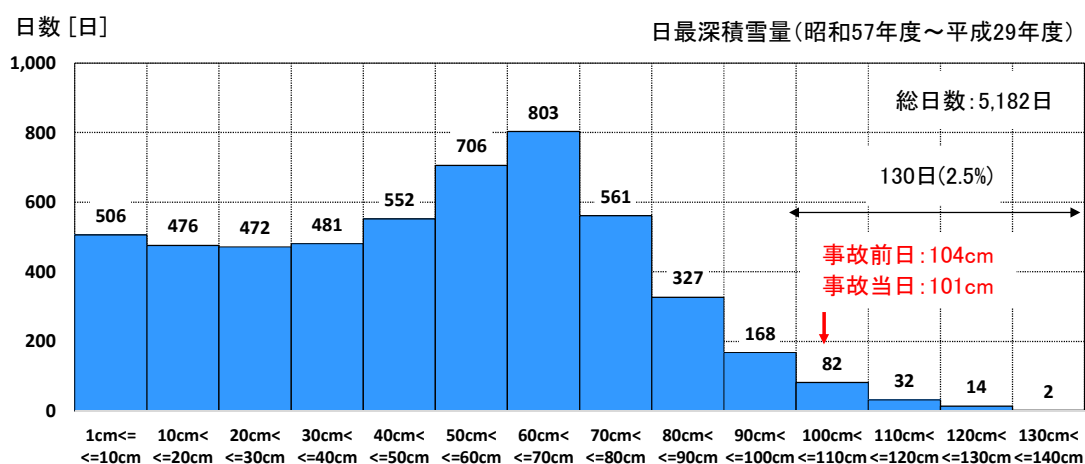
図5 アメダス占冠における積雪量及び降雪量

アメダス占冠における昭和57年度から平成29年度まで（記録が残る過去36年度分）の冬期の記録による、降雪量の日合計^{*34}（以下「日降雪量」という。）及び日最深積雪^{*35}の状況を図5に示す。

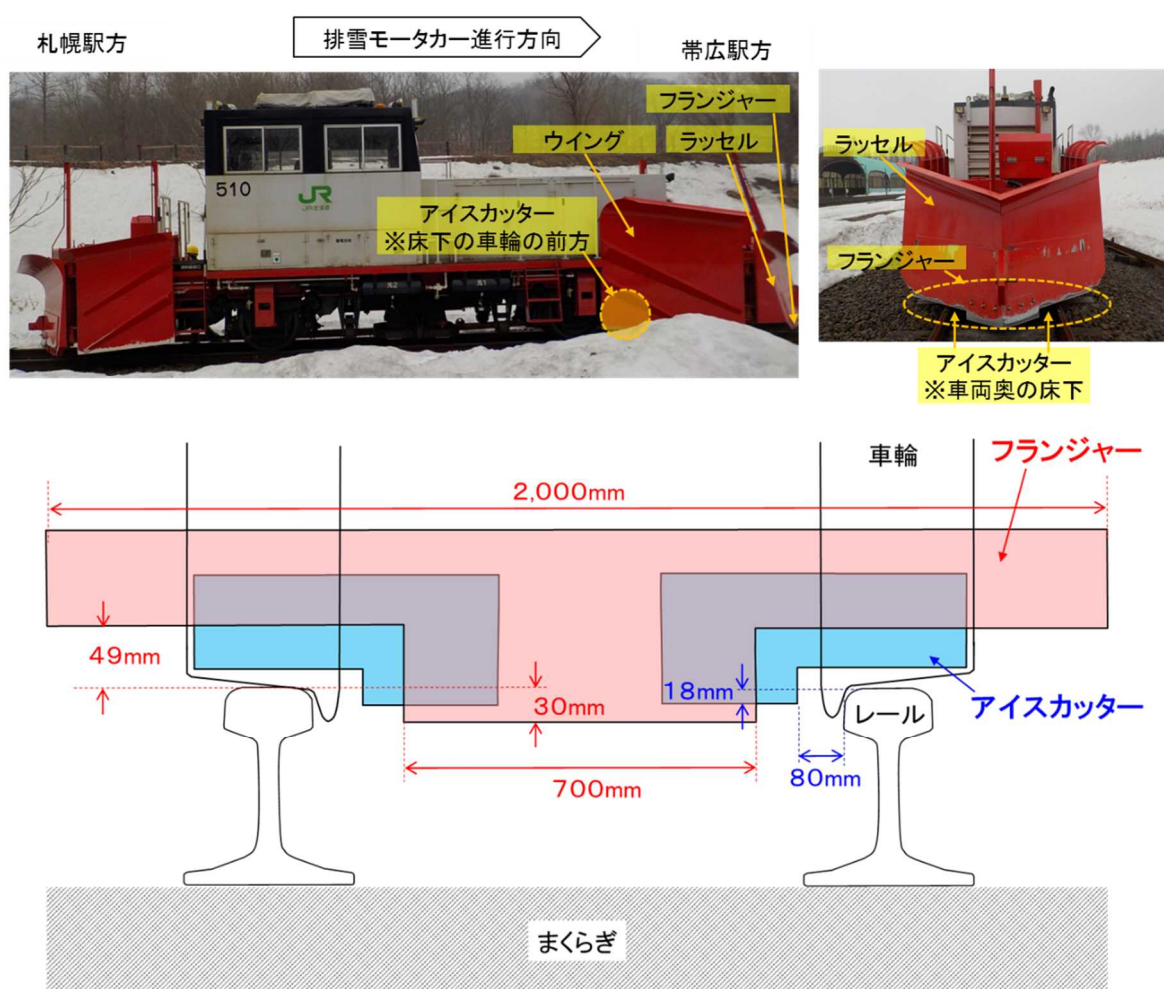
図6 本件排雪モーターカーの概要

- ② ラッセルの下方にフランジャーが取り付けられており、運転席からの操作で上下に可動する。フランジャーを降下した場合、軌間内の左右幅約700mmの範囲をレール面より約30mm下方の位置まで除雪を行い、軌間外は、左右幅約2,000mmの範囲でレール面より約49mm上方の位置まで除雪を行う。
- ③ 床下の車輪前方にアイスカッターが取り付けられており、運転席からの操作で上下に可動する。軌間内左右のフランジウェー*37付近の除雪はアイスカッターで行う。アイスカッターを降下した場合は、レールのゲージコーナーから約80mm離れた位置でレール面より約18mm下方までの除雪を行う。
