# 鐵道事故調查報告書

I 京葉臨海鐵道株式会社 臨海本線 蘇我駅構内  
列車脱線事故

事故種類：列車脱線事故

発生日時：平成30年6月16日 13時46分ごろ

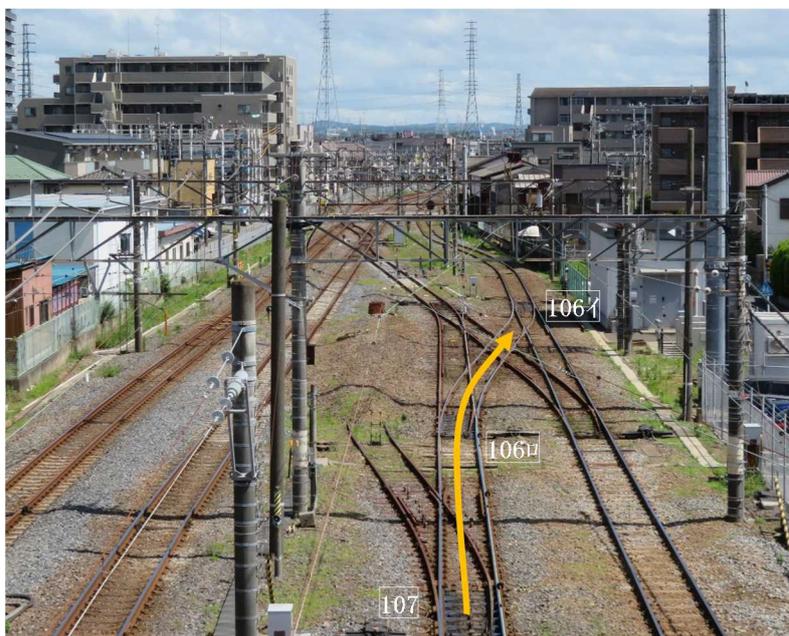
図1 脱線箇所付近の線形

蘇我駅構内の上り1番線を出発する同社の臨海本線の進路は、107分岐器を通過した後、106ロ分岐器、106イ分岐器（後端0k446m、前端0k471m）を通過するルート（図1 参照）であり、106イ分岐器を通過した後の線形は左曲線（半径400m）となっている。また、この区間はシーサースクロッシング\*1となっている。

なお、106イ分岐器及び106ロ分岐器は、50kgNレールの片開き10番分岐器であり、リード部の曲線半径は185mである。

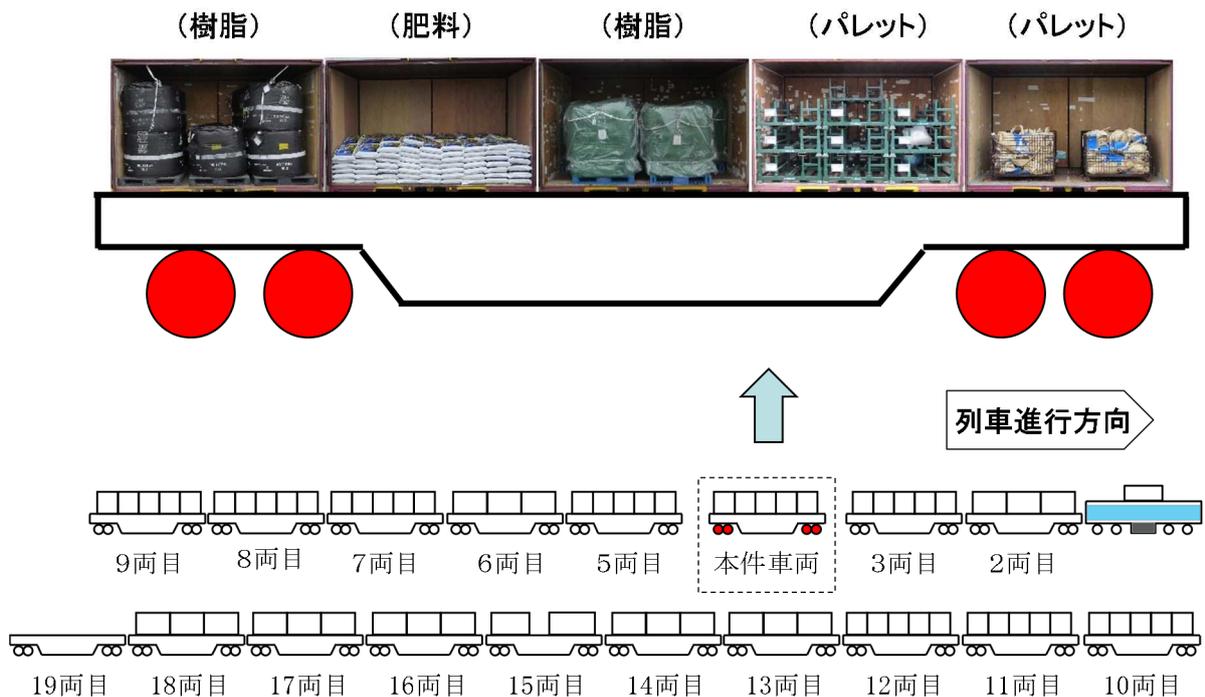
図4 コンテナ積載状況

貨車の積載物については、脱線した本件車両には、図4のように5個のコンテナが積載されており、コンテナには返送用パレット、樹脂、肥料がそれぞれ積み込まれていた。また、脱線していない2両目車両は空のコンテナ、3両目車両はピアノ、合成ゴムの原料、パレット等が積み込まれたコンテナ、5両目車両は樹脂、果汁・清涼飲料水等が積み込まれたコンテナが積載されていた。
