# 鉄 道 事 故 調 査 報 告 書

I 西日本旅客鉄道株式会社 福塩線 道上駅～万能倉駅間  
踏切障害事故

# 鉄道事故調査報告書

事故種類：踏切障害事故

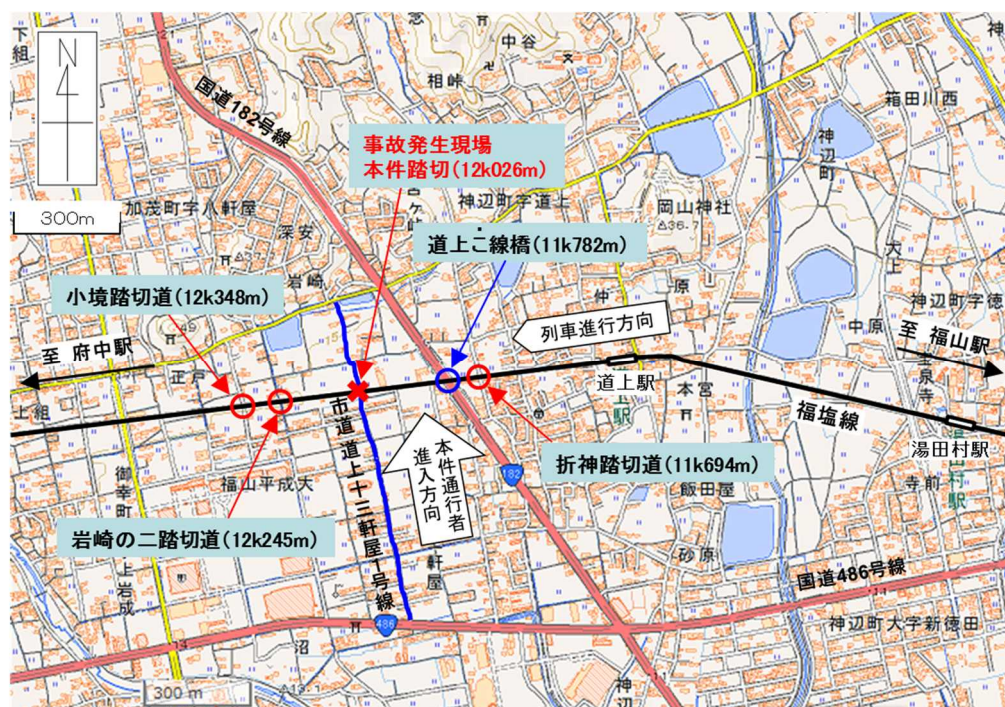
図1 事故現場付近の地形図及び周辺の踏切道

- ④ 道路勾配 列車の左側 5 / 100 (線路に向かって上り)  
列車の右側 4 / 100 (線路に向かって上り)
- ⑤ 踏切見通距離\*2  
列車 (道上駅方) から踏切 376m  
通行者から踏切 (本件通行者進入側) 50m
- ⑥ 列車見通距離\*3  
通行者 (本件通行者進入側) から列車 (道上駅方) 325m
- ⑦ 踏切道の舗装 アスファルト舗装
- ⑧ 道路交通量 二輪車 5台/日  
自転車を含む軽車両 37台/日  
歩行者 28人/日
- ⑨ 交通規制 二輪の自動車以外の自動車通行止め
- ⑩ 鉄道交通量 62本/日
- ⑪ 事故履歴 1件

平成29年9月7日、列車と原動機付自転車が衝突し、同自転車の運転者が死亡した。

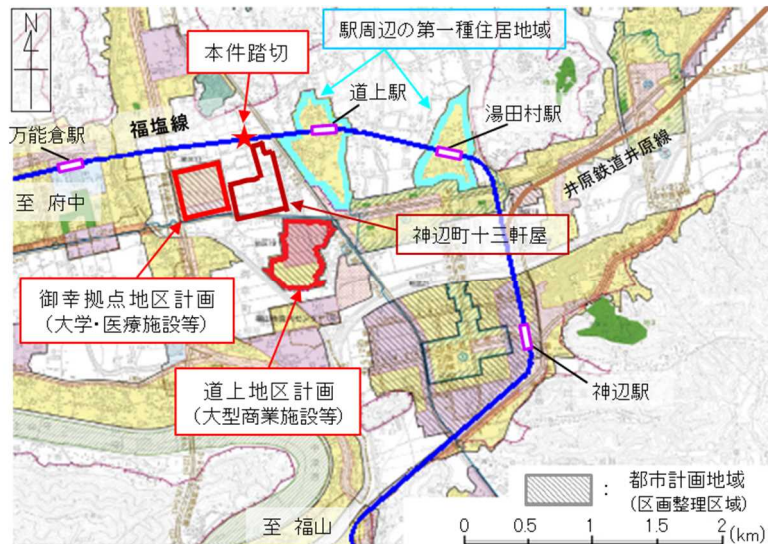
図 1 2 本件踏切の周辺環境

道上駅及び湯田村駅は、第一種住居地域にあり、本件踏切付近は、神辺町十三軒屋という市街化調整区域の周辺にあるが、手続きに基づく宅地化は可能であり、農地であった本件踏切付近の土地は宅地化が進んでいる。

本件踏切がある神辺町は、平成 18 年に福山市へ編入合併された地区であり、同地区の人口は、編入合併された平成 18 年の 41,430 人から平成 30 年までに 3,000 人強増加している。本件踏切周辺の道上地区は、その中でも比較的人口増加が多い地域となっている。
