# 鉄 道 事 故 調 査 報 告 書

II 四国旅客鉄道株式会社 予讃線 伊予富田駅～伊予桜井駅間  
踏切障害事故

事故種類：踏切障害事故

発生場所：愛媛県今治市

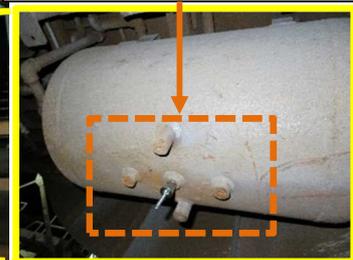
1 両目車両の前台車左側

1両目車両の前面のスカート\*7において、中央下部に破断が認められ、左側下部に大きなへこみ及び塗装の剥離が認められた。また、1両目車両の前面床下にある空気タンク\*8のドレンコック\*9が脱落し、前台車左側の排障器\*10及び軸ばね周辺に擦過痕が認められた。（図6参照）
