RA2019-7

鉄 道 事 故 調 査 報 告 書

I 熊本電気鉄道株式会社 藤崎線 黒髪町駅～藤崎宮前駅間
列車脱線事故

令和元年10月31日

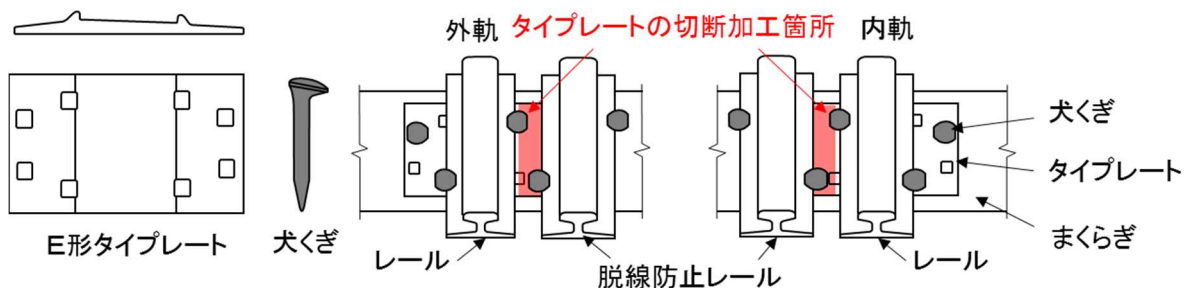
図1 本件曲線の主なレール締結装置

- (7) 木まくらぎの区間は曲線始点（1 k 6 2 5 m）から1 k 6 6 7 mまで内外軌に50kgNレールの脱線防止レール^{*9}が設置されている。また、PCまくらぎの区間は、1 k 6 6 7 mから曲線終点（1 k 7 1 5 m）まで内軌側に、1 k 6 6 7 mから1 k 6 7 9 mまで外軌側にそれぞれ脱線防止ガード^{*10}が設置されている。
- (8) 木まくらぎ区間のレール締結装置は、E形タイプレートを用いている（図2 参照）。なお、脱線防止レールを取り付けるために、タイプレートについては軌間内側（ゲージコーナー^{*11}側）のレール締結用の犬くぎ穴付近で切断加工されている。PCまくらぎのレール締結装置は線ばね^{*12}方式である。
- (9) レールはタイプレート1枚当たり3本の犬くぎによって、まくらぎに締結されている（図1 参照）。なお、「軌道の維持管理マニュアル」^{*13}に示されるE形タイプレートの犬くぎ打込み標準の例は、図2のとおり、タイプレート1枚当たり5本の犬くぎによって締結されている。したがって、本件曲線中のタイプレート1枚当たりの犬くぎ打込み本数は、標準の本数よりもタイプレート1枚当たり2本少なかった。

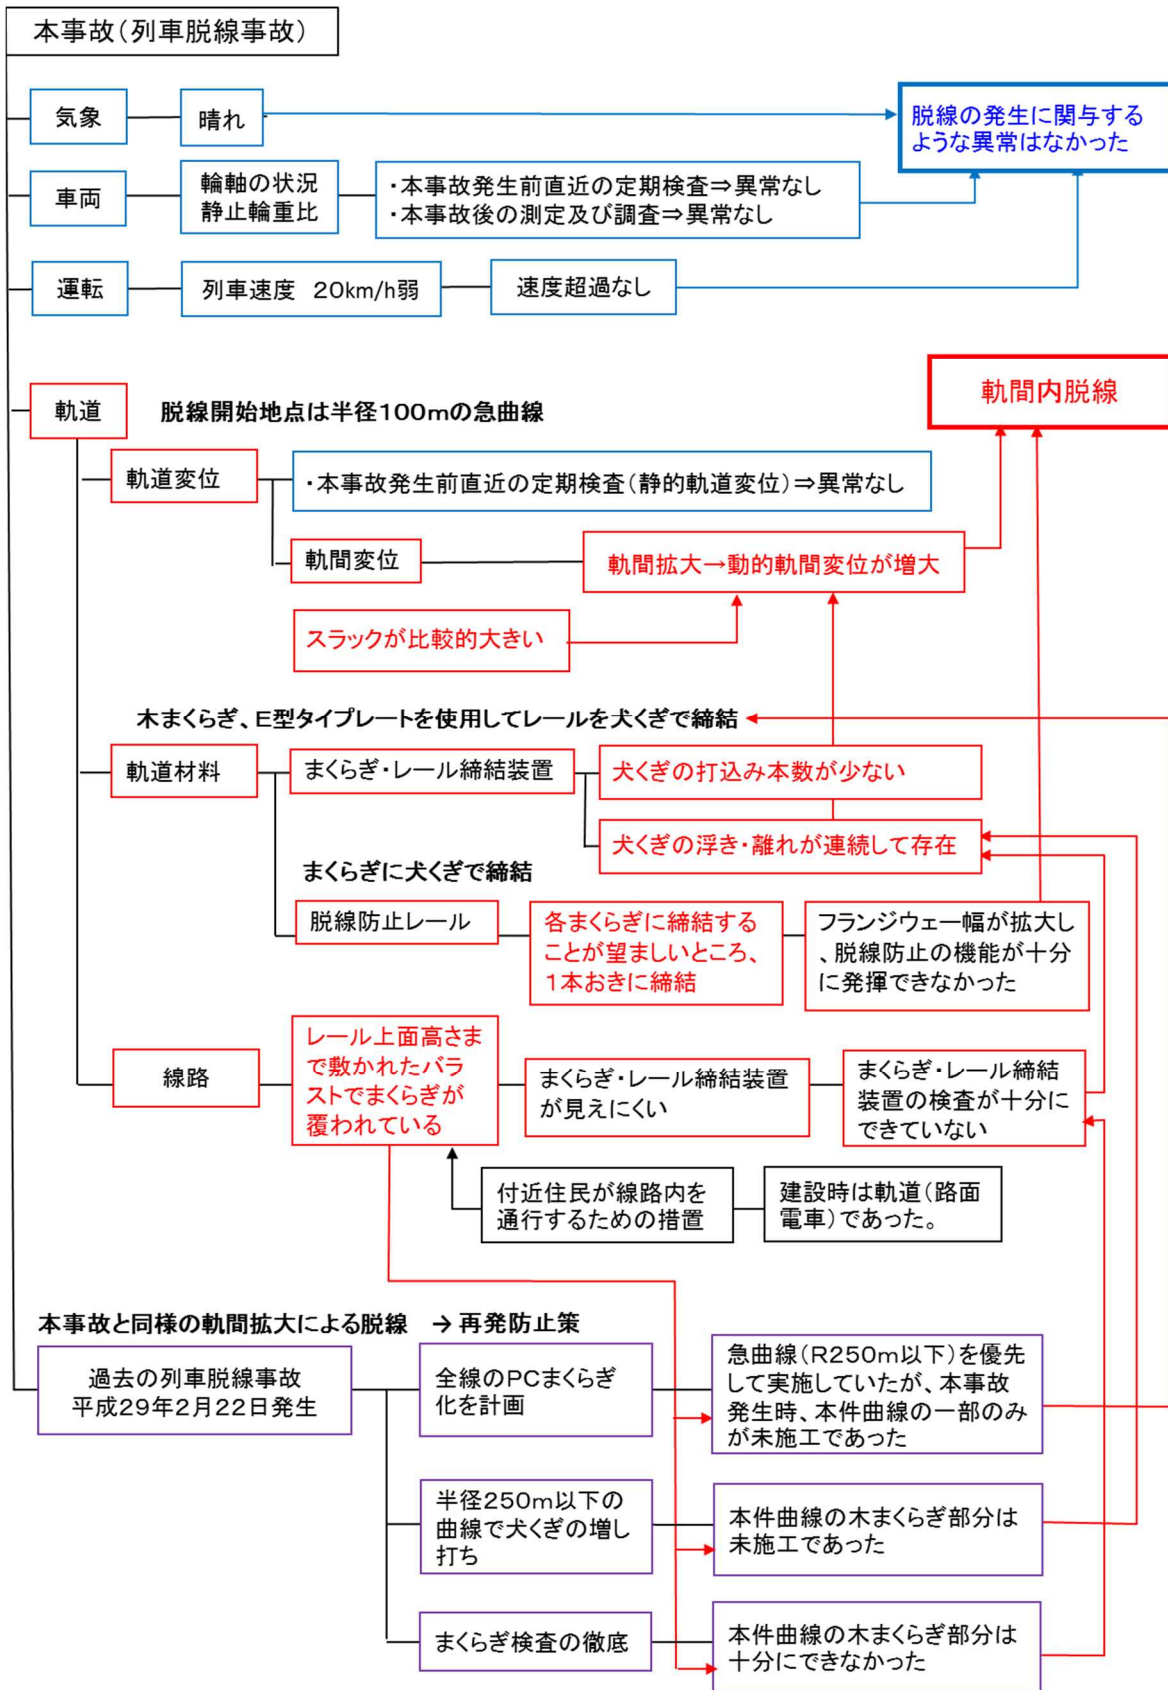
付図6 列車脱線事故の関与要因

本事故は、列車が半径100mの右曲線を通過中に、軌間が大きく拡大したため、後部車両後台車第1軸の右車輪が軌間内に落下し、軌間を広げながら走行した後、同軸左車輪のフランジが左レールを乗り越えて左に脱輪し、続けて同台車第2軸も左に脱輪したことによるものと考えられる。

軌間が大きく拡大したことについては、同曲線中でレール締結装置の不良が連続していたため、列車走行時の横圧によるレール小返り等で軌間が動的に拡大したことによるものと考えられる。

レール締結装置の不良が連続していたことについては、レール上面高さまで敷かれたバラストでまくらぎが覆われていたため、まくらぎやレール締結装置の検査が十分にできていなかったこと、平成29年に発生した同種事故の再発防止策であるPCまくらぎへの交換や犬くぎの増し打ちができていなかったことによるものと考えられる。
