鉄 道 事 故 調 査 報 告 書

IV 横浜市交通局 1号線
下飯田駅～立場駅間
列車脱線事故

事故種類：列車脱線事故

発生日時：令和元年6月6日 5時23分ごろ

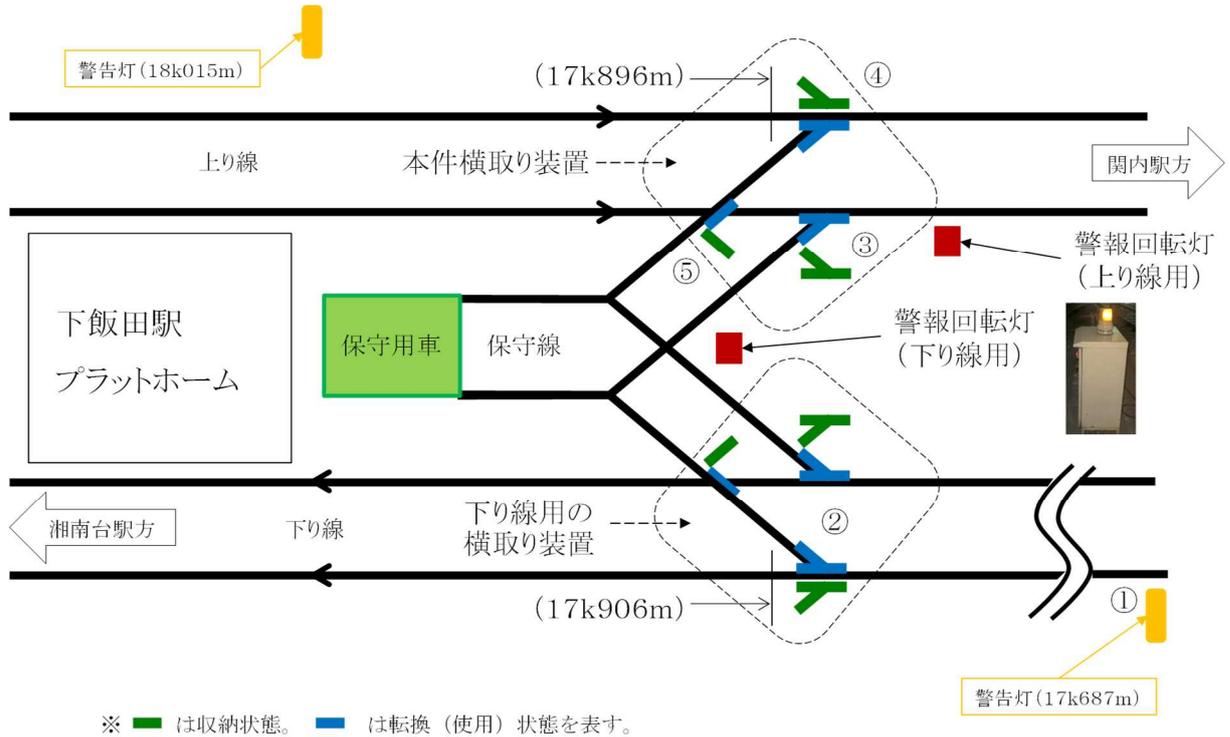
図3 電気担当職員の作業体制等

電気担当職員3名は、下飯田駅～立場駅間の横取り装置の定期検査のため、自動車の下飯田駅に向かい下飯田駅のホームに1時55分ぐらいに到着し、最初に下り線に設置されている横取り装置(17k906m)を検査することにした(図3 参照)。

また、検査作業時は、ヘッドランプと懐中電灯で十分な明るさが確保できており、検査作業も異常なく終了していたので、脱線したとの連絡を受けたときは、本件横取り装置の検査で横取り材を収納し忘れたため発生したと思わなかった。

なお、定期検査前の作業手順の打合せや作業後の打合せは行っていなかった。

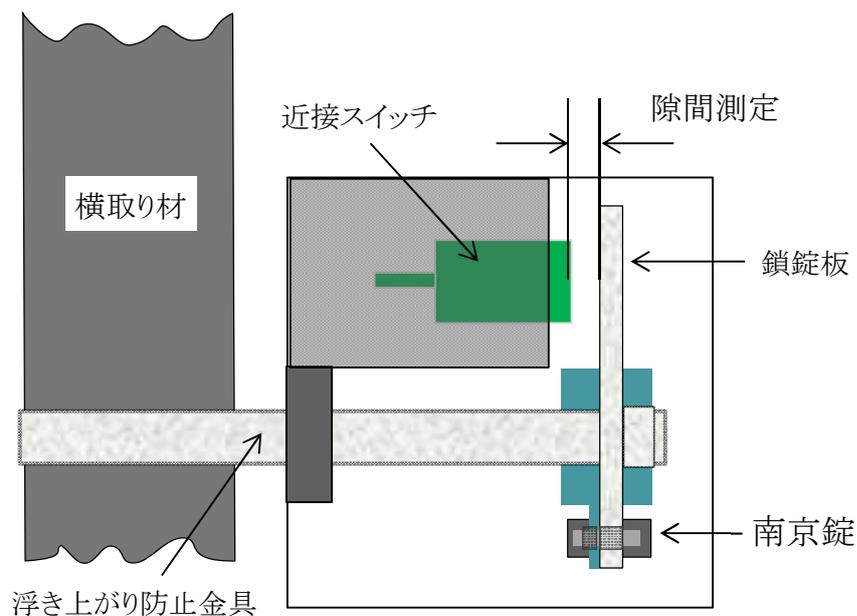
図5 近接スイッチと鎖錠板との隙間測定箇所

当該の検査は、横取り装置の横取り材が収納されている状態から南京錠を外して、浮き上がり防止金具を抜き、隙間を広げ、警告灯、警報回転灯（ブザー内蔵）の動作状態を確認するとともに、鎖錠状態における近接スイッチの取付状態と鎖錠板との間隔の確認(図5 参照)及び警報回転灯（ブザー内蔵）内部の各電圧の確認、バッテリーへの切り替え動作及び各種リレーの動作の良否等の確認を行う。

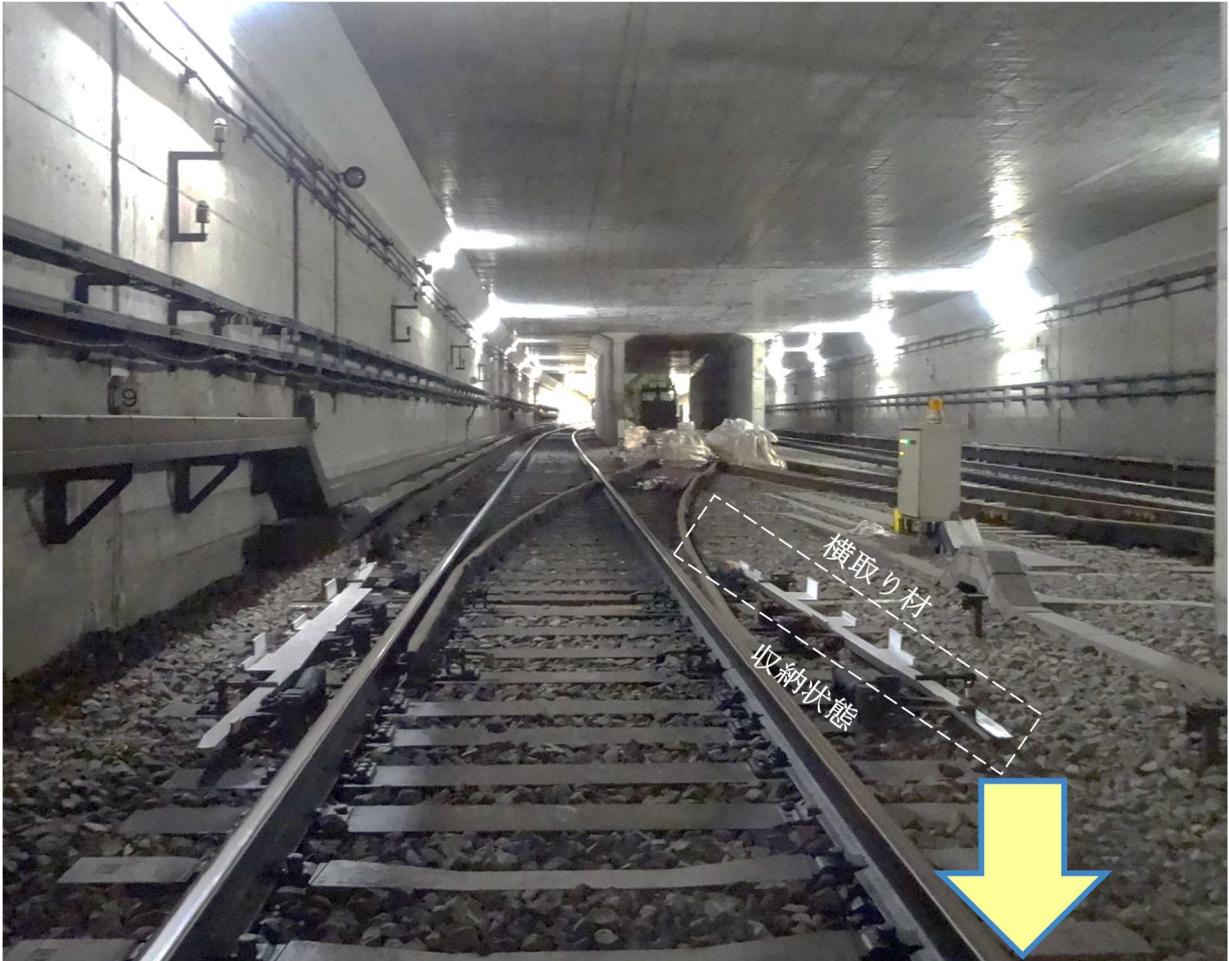
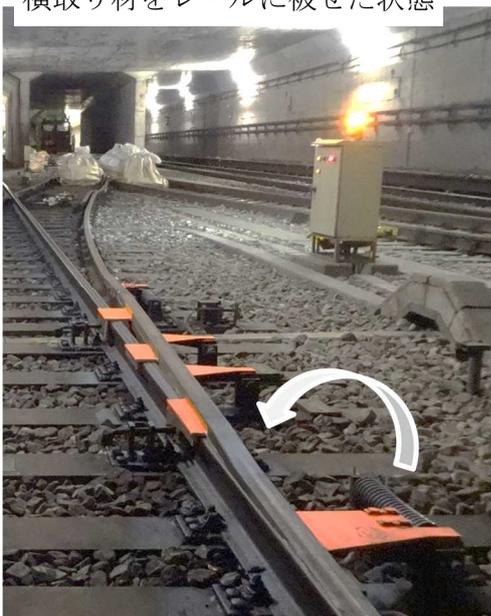
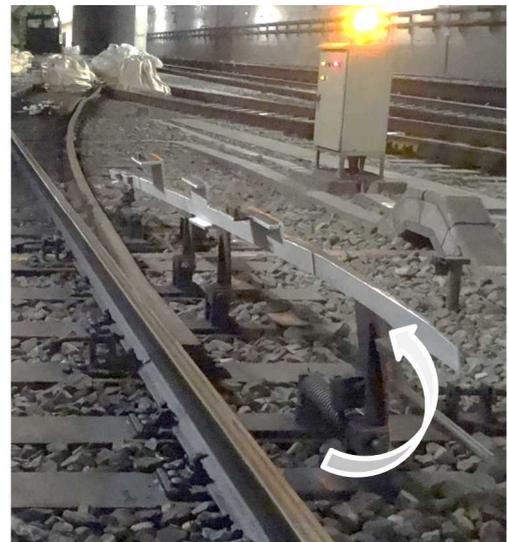
付図7 横取り装置（横取り材の動き）

横取り材をレールに被せた状態

南京錠を外し、浮き上がり防止金具が抜かれ、ばねにより横取り材が持ち上がった状態

※ 写真は、事故後に下り線用の横取り装置を撮影したもの。
