# 鉄 道 事 故 調 査 報 告 書

I 西日本旅客鉄道株式会社 境線 弓ヶ浜駅～和田浜駅間  
踏切障害事故

# 鉄道事故調査報告書

事故種類：踏切障害事故

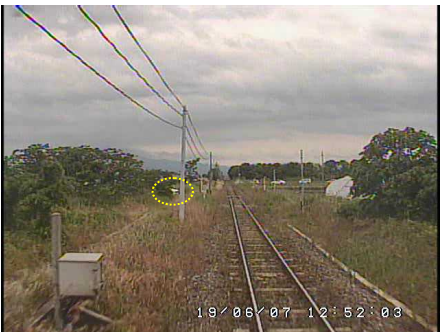
表3 運転及び列車前方の状況（本件列車の映像記録）

時刻	列車前方の状況
12時52分01.6秒	線路左側の交差点において、樹木の陰に白いものが現れる。(続く映像から本件軽自動車の前端と判明する。)
12時52分02.2秒～12時52分02.6秒	本件軽自動車のフロント部分が交差点直前に見え、それほど動いていないように見える。

12時52分02.8秒	車のフロント部分が交差点内に入っている。
12時52分03.4秒	本件軽自動車が踏切道内を走行し、そのフロント部分が線路左側の交通規制標識柱の箇所まで到達している。
12時52分03.4秒ないし03.6秒のコマの辺り	気笛の音が聞こえ始める。
12時52分05.0秒	本件軽自動車の先端が線路中心を越えている。
12時52分05.4秒	線路内に入っていた本件軽自動車が運転台前面カメラの下方撮影範囲外に消える。
12時52分05.6秒	映像がにじむ。 (本件軽自動車が本件列車に衝突し、車体に発生した強い振動によってカメラが振れたために発生したものとみられる。)
12時52分25.2秒	本件列車が停止したとみられる。 (次の時刻の映像と比較して映像下端に写る枕木の位置がほとんど変わらない状態になっている。)
