鉄 道 事 故 調 査 報 告 書

II 東日本旅客鉄道株式会社 上越線 渋川駅～敷島駅間
列車脱線事故

鉄道事故調査報告書

事故種類：列車脱線事故

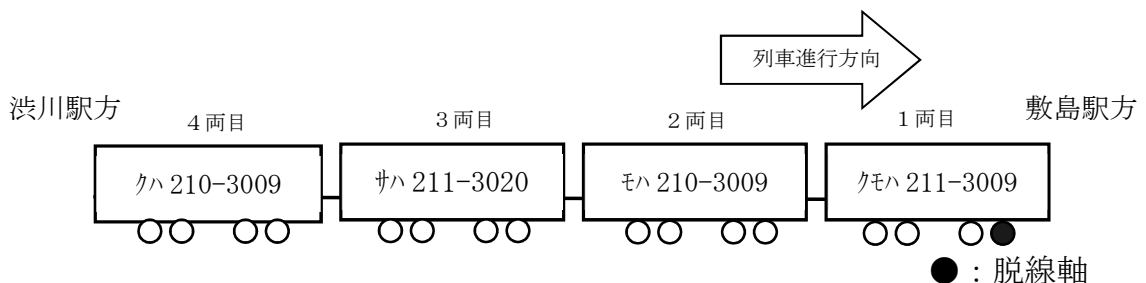
図1 本件列車の概要

列車は、1両目の前台車第1軸が左側に脱線した。

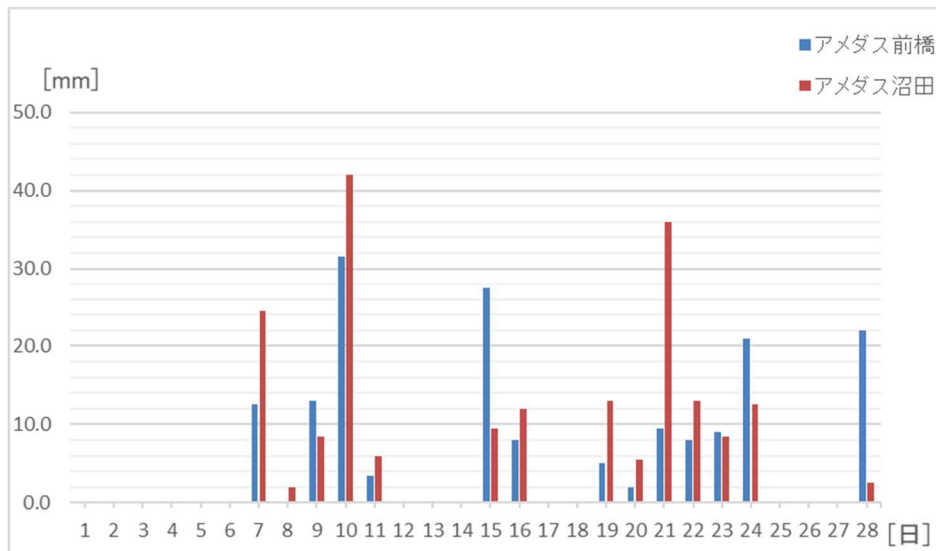
図2 令和元年6月の日降水量（アメダス前橋、アメダス沼田）

(以下「アメダス沼田」という。)の記録によると、令和元年6月の日降水量及び同年6月28日の1時間降水量は、それぞれ図2及び図3に示すとおりであった。これらによると、アメダス前橋では6月28日の21時から22時まで1時間降水量として当日最大の14mmが記録されている。

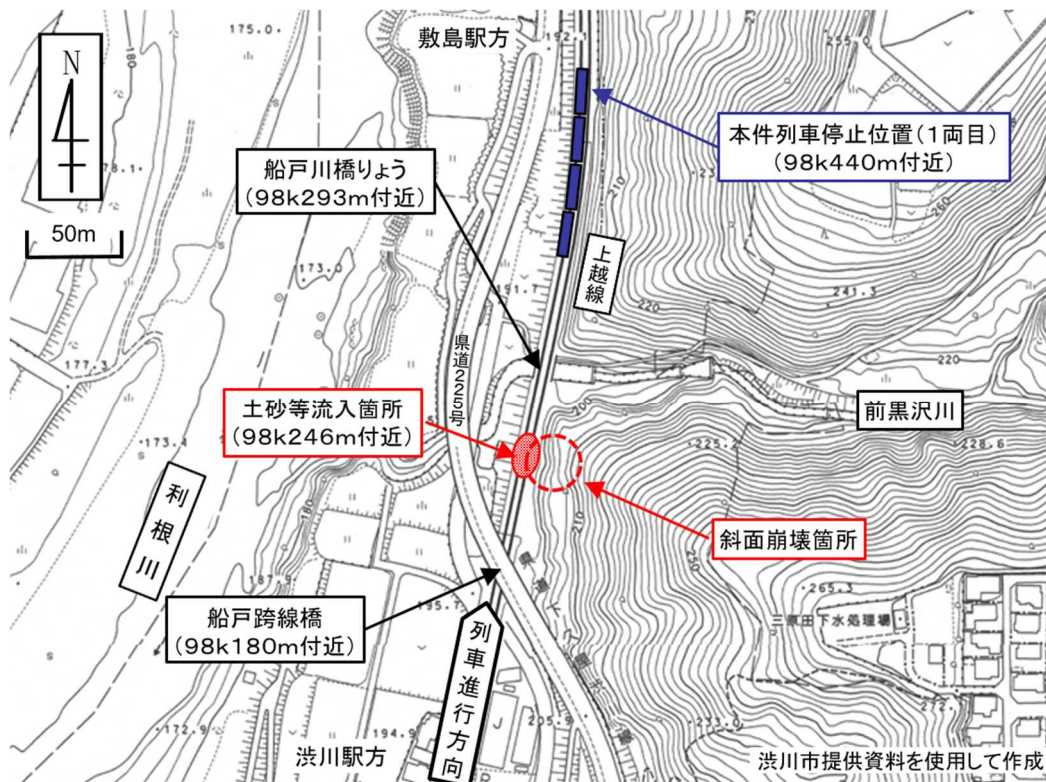
付図2 事故現場付近の線路平面図

本事故は、鉄道沿線の斜面が崩壊したため、線路内に流入した倒木を含む土砂等に本件列車が衝突したことにより脱線したものと推定される。

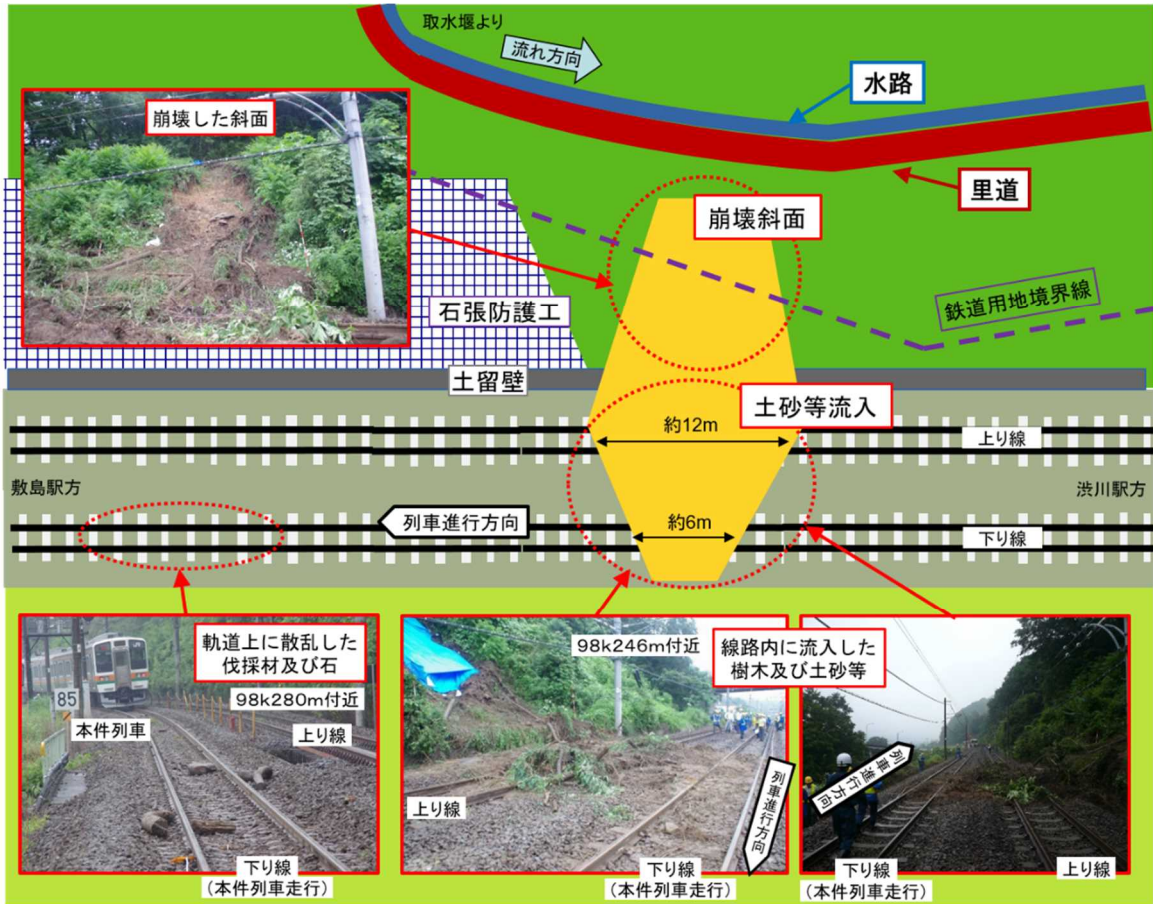
付図5 事故現場付近の略図

本事故発生後の現場調査において崩壊斜面上部の状況を確認したところ、溢水箇所付近の水路構造に通水機能を阻害するおそれのある損傷等の異常はなかった。また、崩壊斜面上部の本件里道に本件水路から崩壊斜面部分にか

- ① 本件水路の所有者（渋川市）に対して、以下の対策を要請した。
 - ・ 本件水路の適切な管理の徹底及び設備の改良等、溢水に関する再発防止対策の実施
 - ・ 本件水路と同様に鉄道線路近くにある類似の水路について、敷設環境や使用状況を踏まえた溢水を防止するための適切な管理の徹底
- ② 崩壊した斜面を含む周辺の水路溢水等の影響により鉄道の運行を支障するおそれのある斜面部分について、のり砕工（吹付砕工）によるのり面防護を施工した。
- ③ 同社全路線について、本事故発生場所と同様の沿線の切土のり面上部に水路が敷設されている箇所等を対象に緊急点検を行い、点検の結果、列車の運行を支障するおそれのある水路の破損や通水不良等の異常が認められた箇所に対し修繕等の応急的な措置を行った。また、応急措置を行った各水路の所有者に対して、水路の適切な管理の徹底を要請した。
