鉄 道 事 故 調 査 報 告 書

I 埼玉新都市交通株式会社 伊奈線 加茂宮駅～鉄道博物館駅間
列車脱線事故

鉄道事故調査報告書

事故種類：列車脱線事故

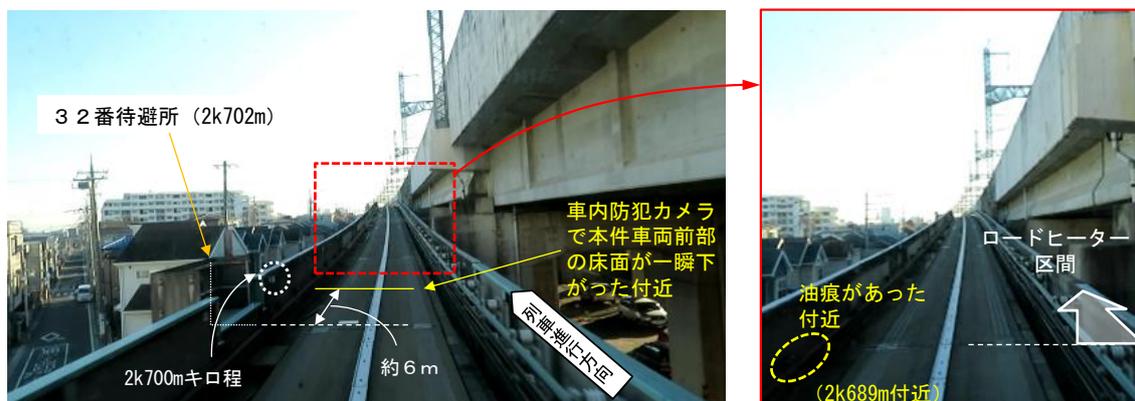
図2 32番待避所付近の状況

表2のNo.1及び表3に記した32番待避所付近の状況を図2に示す。最初に本件車両に異常が発生したとみられる位置は2k690m付近であり、半径3,723

mの左曲線の5.5%の上り勾配で、ロードヒーター^{*11}区間の手前であった。

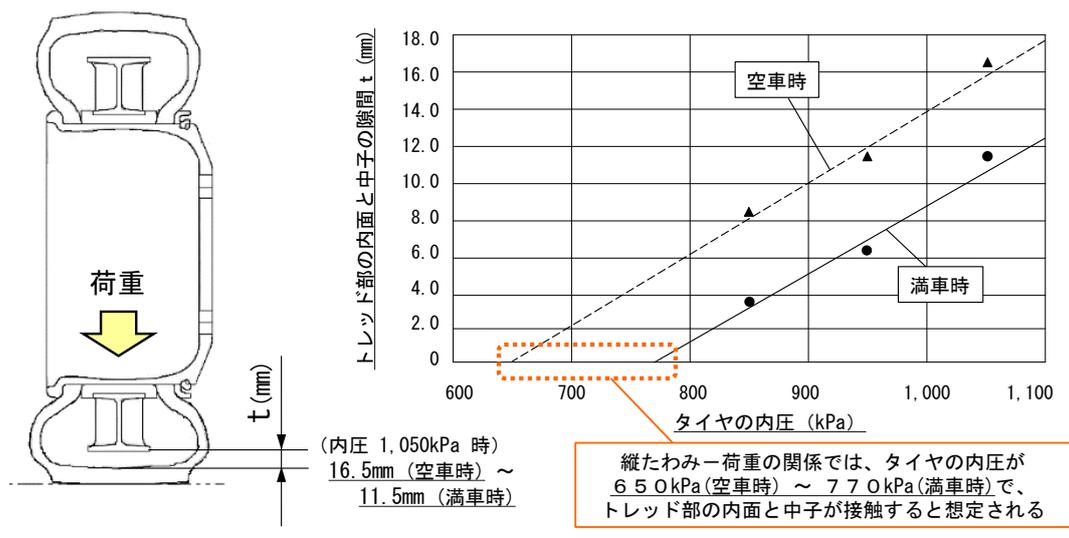
図 2.6 本件車両の荷重によるタイヤの内面と中子との隙間

本件タイヤメーカーによれば、本件車両のタイヤトレッド部の内面と中子の外周面との隙間は、タイヤの内圧を1,050kPaに設定した状態で、空車時が16.5mm、満車時が11.5mmとなるように設計している。タイヤの内圧が減少した時、実際の測定値と縦たわみの関係から算出すると、図26に示すように、空車時が約650kPa、満車時が約770kPaの内圧で、タイヤのトレッド部の内面と中子の外周面とが接触する可能性があるとのことである。

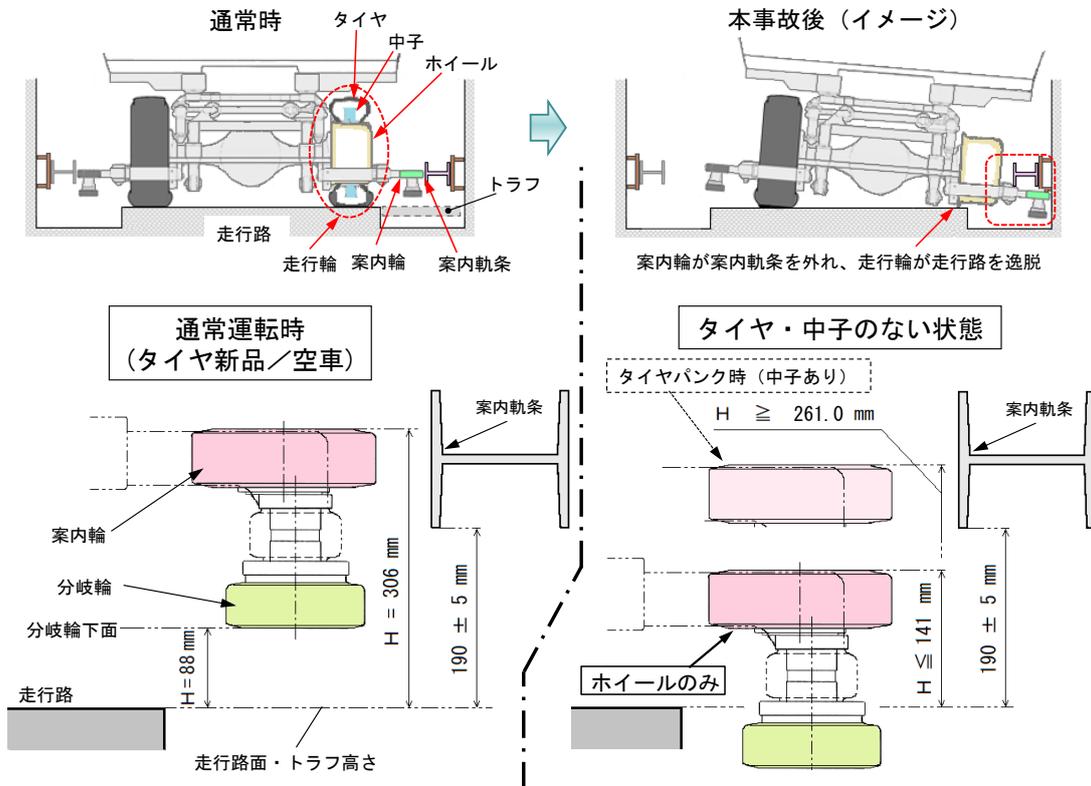
図 28 走行輪の状態による案内輪上端の高さの変化と案内軌条下端との関係

しかし、本件車両において中子が損壊したように、ホイールが走行路面と直接接地し、ホイールのみで車体を支える状況となった場合、表10の⑦に示したように、案内輪の上端高さは141mmとなる。なお、片側の走行輪の損傷で左右の車軸の高さに左右差が生じ、No.2走行輪側へ傾斜することを考慮すると、図28に示すように案内輪の上端高さは141mm以下となる。

No.2タイヤが破損して中子が損壊し、左走行輪の半径が右走行輪より小さくなった状態で本件車両が左側に傾いて走行していたところ、(2)に記述したように、案内輪が案内軌条から外れたことで左側をガイドするものがなくな

り、本件車両前軸の走行輪が走行路から左方向へ逸脱したものと推定される。

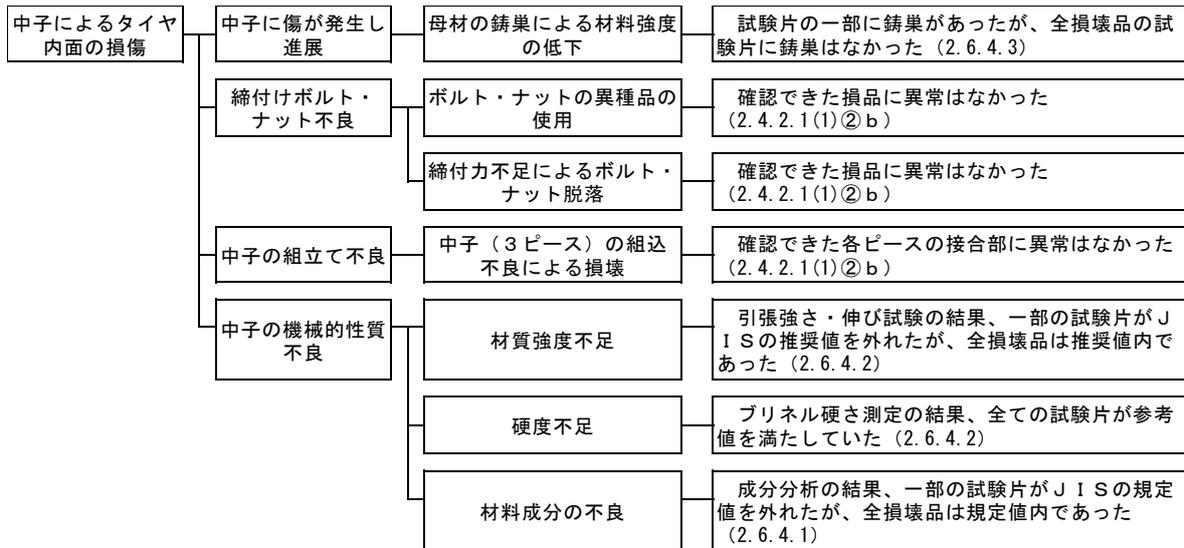
図 29 中子に問題がある場合に考えられる要因

中子に問題があるとした場合、中子から損傷すると考えられる要因及びその調査結果を図 29 に示す。

2.6.4.2に記述したように、材料試験で未損品の中子の引張試験の伸びが「J I S H 5202」の推奨値から外れていたが、2.6.4.3に記述したように、試験片内に存在した鑄巣が主要因となったものと考えられる。また、2.6.4.1に記述したように、中子の成分分析で、一部損壊品及び未損品で J I S の規定値を外れていたが、一般的に鑄造製品は製品の形状や条件に依存し、製品個々で成分のばらつきがある。全損壊品であるNo.2 中子は、いずれの J I S の規定値、推奨値をも満たしていたことなどから、中子の機械的な性質の不具合により損壊に至った可能性は低いものと考えられる。

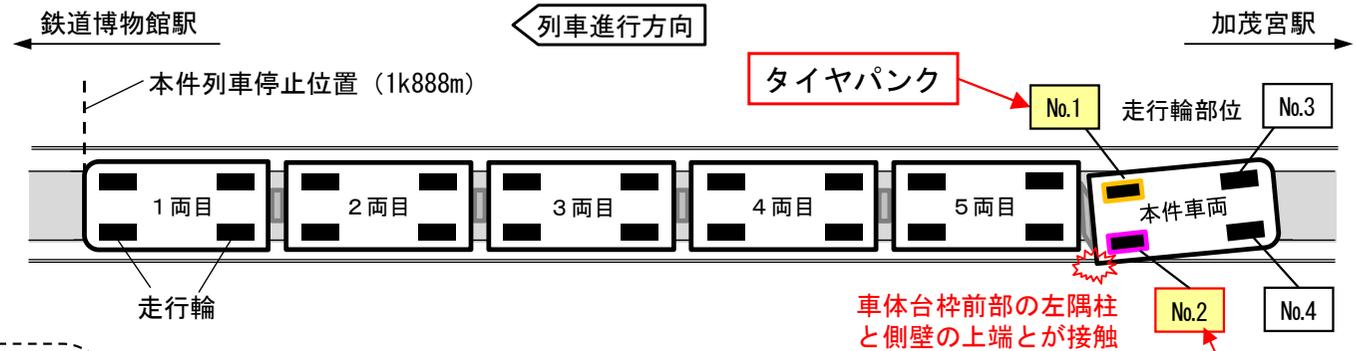
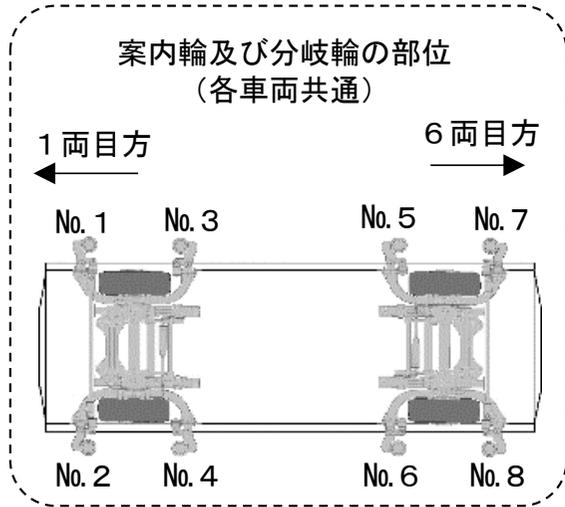
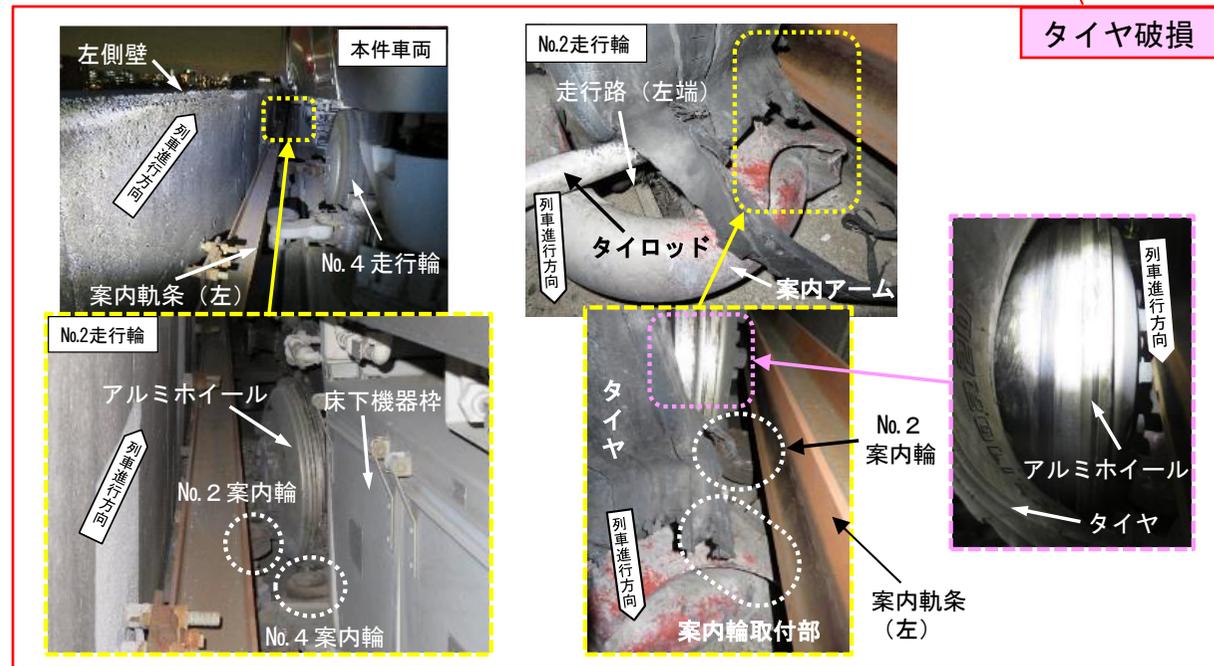
付図4 事故発生時の本件車両の損傷状況

本件車両の損傷状況は、概略次のとおりであった。

- (1) 前軸左のNo.2 走行車輪^{*12} (以下「走行輪」という。)のタイヤ及び中子^{*13}が損壊し、タイヤの破片が2 k 6 8 6 m付近から、中子の破片が2 k 4 9 4 m付近からそれぞれ、本件車両の前軸停止位置(1 k 9 3 0 m付近)までの軌道上の走行路や側溝等に散乱していた。
- (2) 前軸左の案内操向装置^{*14}であるステアリングアーム(以下「案内アーム」という。)の前部が、図3に示すように後方に屈曲し、案内輪(前)が左側の案内軌条の下にはまり込み、左側壁と接触していた。
- (3) 前軸右のNo.1 走行輪のタイヤがパンク^{*15}していた。
- (4) 車体台枠の左前隅柱下部が側壁に接触していた。
- (5) 前軸左の案内輪(後)が床下機器の機器枠と接触していた。

本件車両は、車体前部が左へ傾き、図4に示すように貫通路が左側に約50cmずれていた。

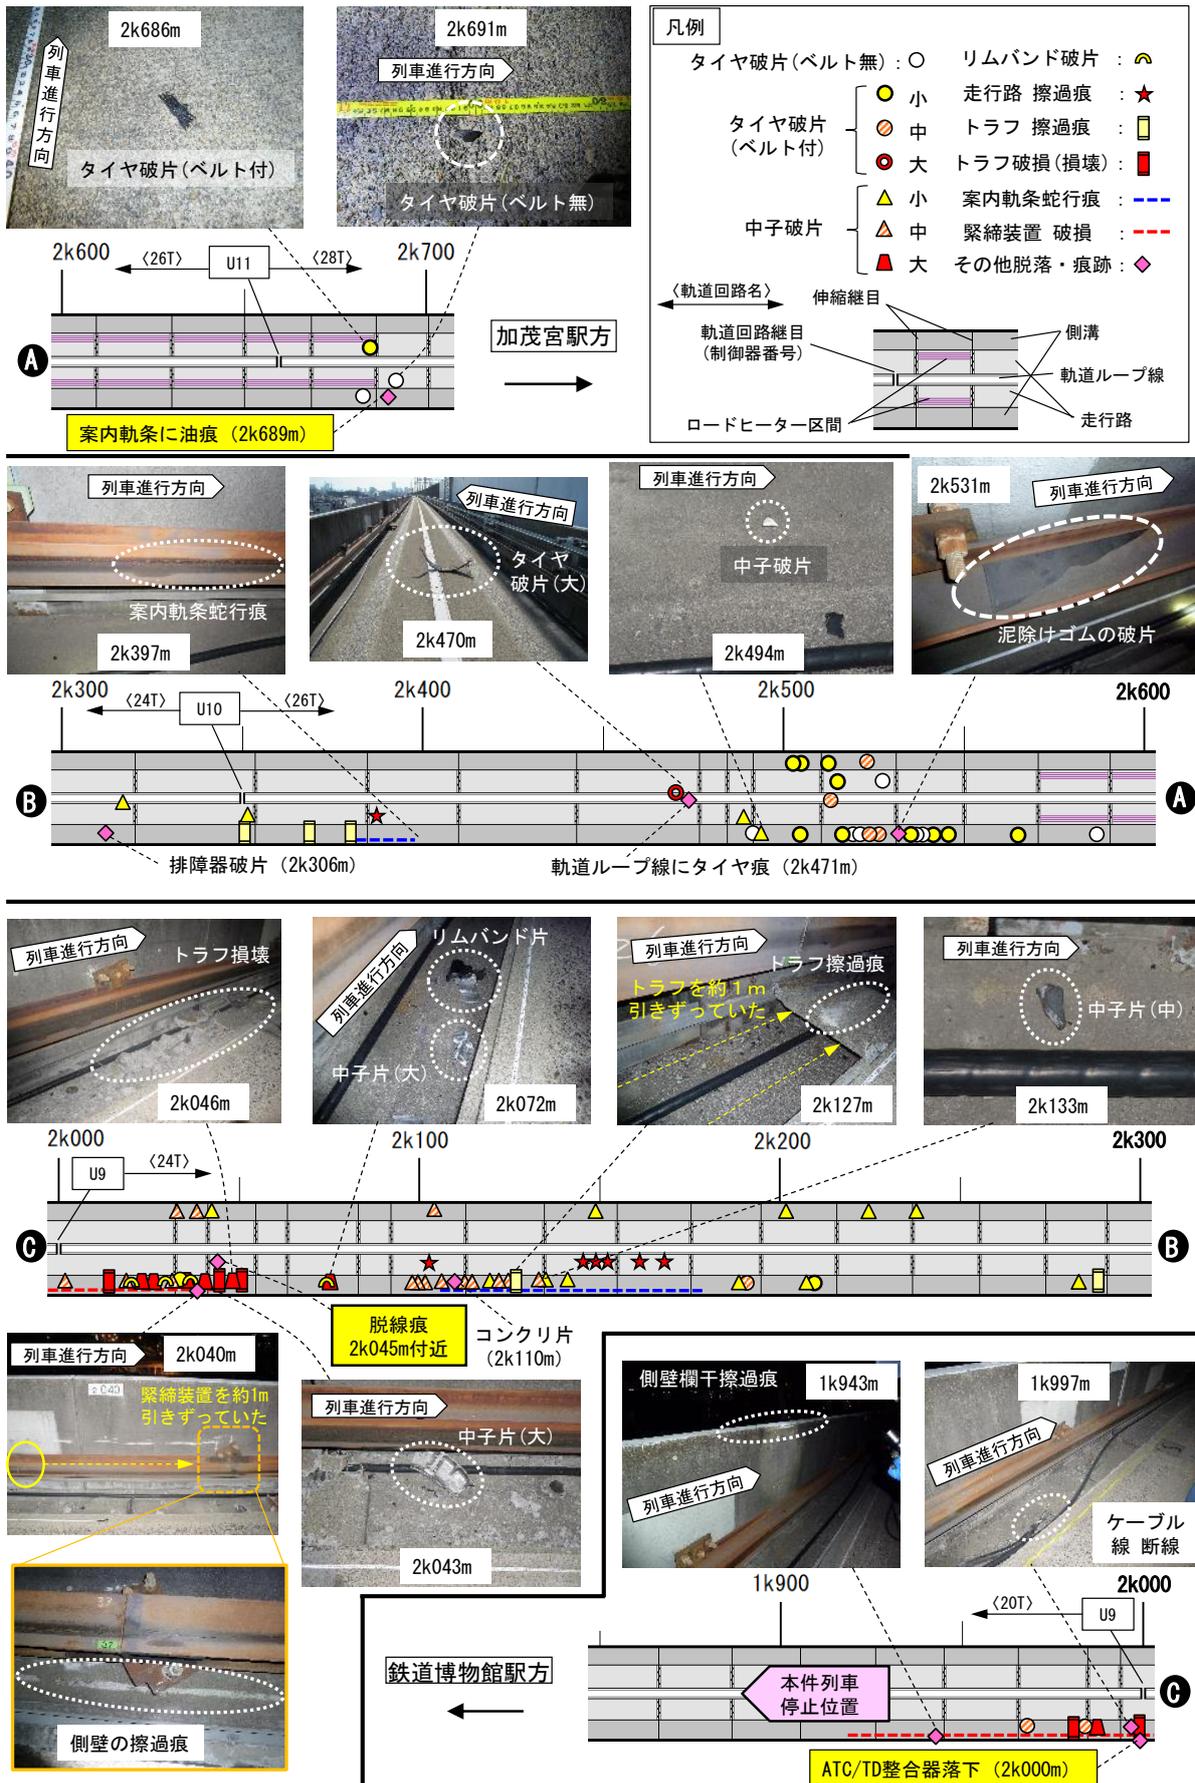
付図5 主な軌道損傷及び部品脱落状況

本事故後に確認された主な軌道損傷及び部品脱落の位置関係は図14に示すとおりであり、その状況について概略次のとおりであった。

- (2) 2k531m付近の左側案内軌条の上に、2.4.2.2(3)で後述する本件車両のNo.2 走行輪の泥除けゴム欠損部が落下していた。
- (3) 2k471m付近に図16に示すように、軌道ループ線を覆うカバーにタイヤのトレッド部により付いたとみられるゴムを擦った痕跡があり、その約1m先となる2k470m付近の軌道中央にはタイヤのトレッド部の大きな破片があった。

- (7) 2 k 0 4 5 m 付近から 1 k 9 4 5 m 付近までの左側案内軌条の緊締装置が、5 1 箇所破損しており、破損箇所とほぼ同じ高さの側壁面に、擦過痕が続いていた。
- (8) 2 k 0 0 0 m 付近では図 1 8 に示すように、左側壁の上部に設置されていた A T C / T D 整合器と閉そく標識が破損し、高架下にある駐車場に落下し

なお、案内軌条の緊締装置下部の損傷状況等については、2 k 0 4 5 mから1 k 9 5 0 mまで緊締装置の取付ボルトに擦過痕があり、緊締装置が脱落した箇所と脱落していない箇所が混在していたが、1 k 9 5 0 m付近よりも前方の緊締装置は脱落しておらず、図17（右図）で示したように、緊締装置下側のボルトの屈曲が本件車両の停止位置（No.2 走行輪のあった1 k 9 3 0 m付近）まで続いていた。

また、タイヤの破損が発生した位置から本件列車停止位置までの上り線の高架橋下を確認したところ、交差する東日本旅客鉄道株式会社（JR東日本）川越線の敷地（2 k 1 0 0 m付近）及び駐車場（1 k 9 8 0 m付近）に、本事故により発生したとみられる中子の破片の一部を発見した。
