# 鉄道事故調査報告書

I 株式会社横浜シーサイドライン 金沢シーサイド  
ライン  
新杉田駅構内  
鉄道人身障害事故

事故種類：鉄道人身障害事故

発生日時：令和元年6月1日 20時15分ごろ

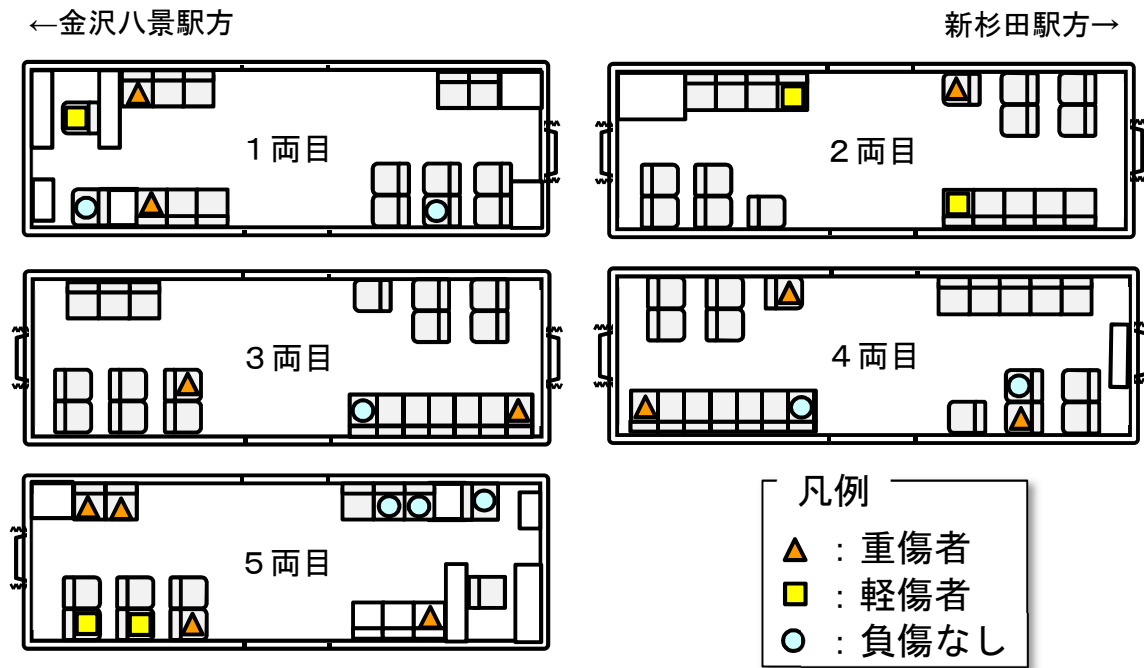
図1 乗客の乗車位置

本件列車には、25名が乗車しており、そのうち17名が負傷（12名が重傷<sup>\*7</sup>した。なお、1両目から5両目まで（以下、車両は金沢八景駅方から数え、前後左右は金沢八景駅行き下り列車の進行方向を基準とする。）の乗客の乗車位置を図1に、乗客の負傷状況を表4に示す。

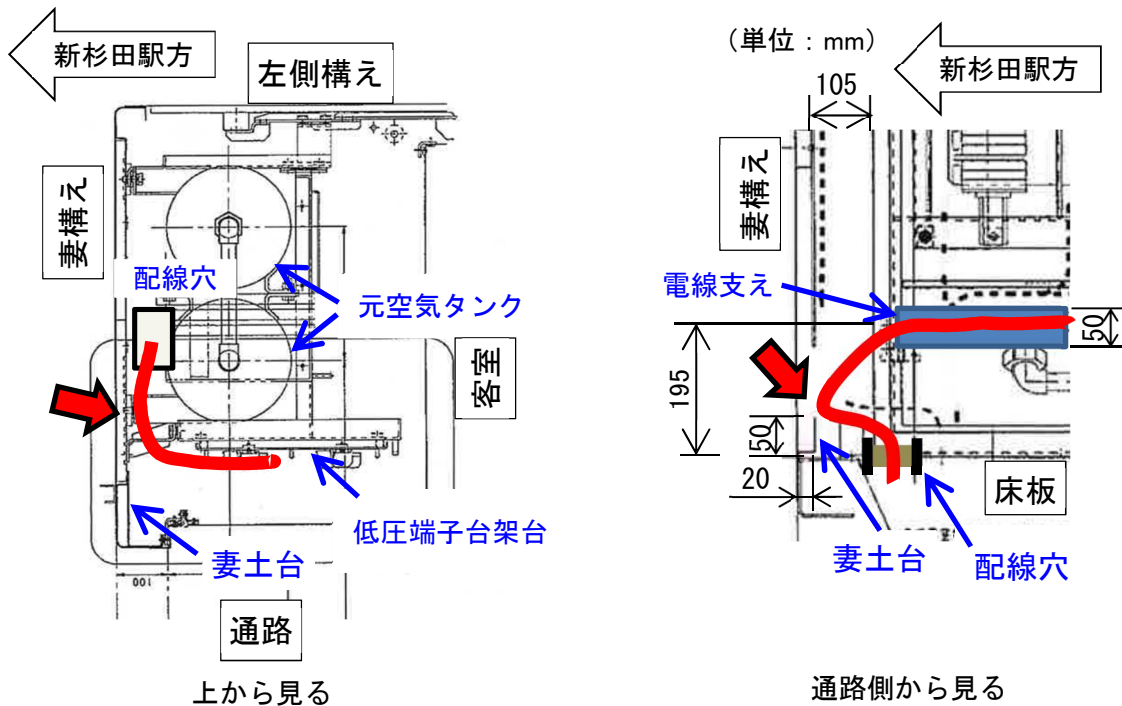
図6 本機器室内の機器配置とケーブル束の配線経路

本機器室には元空気タンク\*28 2本や通路側に低圧端子台が設置され、配線穴を經由し床上に立ち上げられている総数約340本の電線及びケーブル（以下「電線等」という。）は、配線穴近傍で接続先ごとに振り分けられている。そのうち、本機器室の妻構え近傍を經由し通路側に配線された電線等は、それぞれゴムバンドによる保護材（以下「電線側の保護材」という。）と結束バンドで4つのケーブル束にまとめられ、縦に積み重ねて結束され全体が大きなケーブル束となり、低圧端子台を取り付ける架台（以下「低圧端子台架台」という。）の電線支えに固定されていた。本件事故後に低圧端子台に接続されていたF線を、ケーブル束の結束から外しながら配線穴方向への経路を探った結果、F線は4つのケーブル束のうち、妻土台に近い一番下のケーブル束に入っていた。（図6 本機器室内の機器配置とケーブル束の配

その結果、ケーブル束を低圧端子台架台の外側を通す場合、ケーブル束全体が妻構えに近づきやすい状況であった。また、低圧端子台架台の電線支えは、図6に示したように、中心が床板から195mmの高さにある。そのため、ケーブル束全体を持ち上げつつ電線支えに固定しないと、ケーブル束の下端付近が妻土台の上面に接する状態であった。

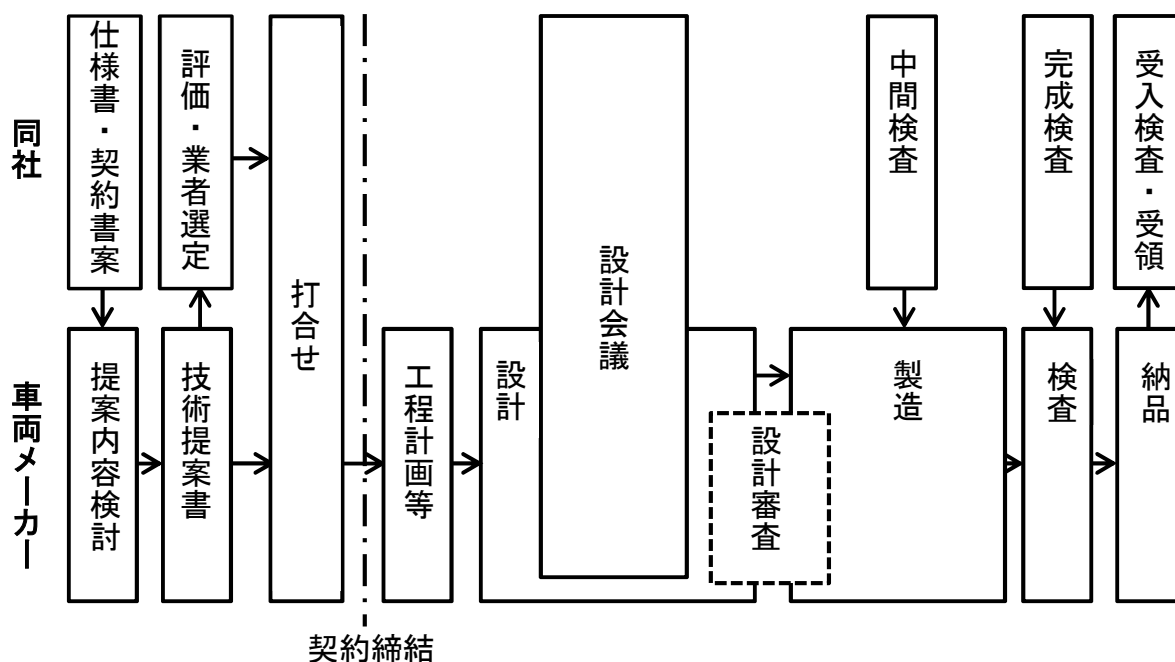
図9 2000型車両の設計・製造プロセス

車両メーカーによると、2000型車両もほぼ同様の設計・製造プロセス（以下「2000型車両の設計・製造プロセス」という。）であったとのことである。（図9 2000型車両の設計・製造プロセス 参照）

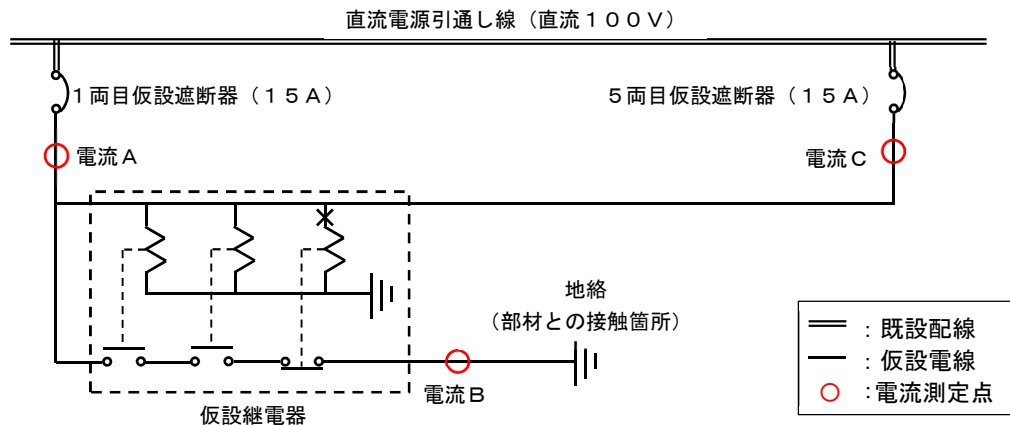
図12 地絡の再現試験の接続図

本再現試験で仮設配線は、試験編成の1両目と5両目に仮設した制御遮断器と同種の遮断器（以下「仮設遮断器」という。）と継電器（以下「仮設継電器」という。）を介して配線し、それぞれの仮設遮断器と地絡地点近傍の3箇所で電流を測定した。（図12 地絡の再現試験の接続図 参照）

妻土台と同一の材質及び板厚の部材を構体に固定し、これに絶縁体を傷つけた仮設電線を接触させたところ、スパークが発生し仮設電線が破断した。破断した仮設電線は、本件車両におけるF線と同様に先端部がやや変色し、かつ、妻土台に相当する部材は仮設電線との接触部が溶損した。（図13 地絡の再現試験の状況 参照）

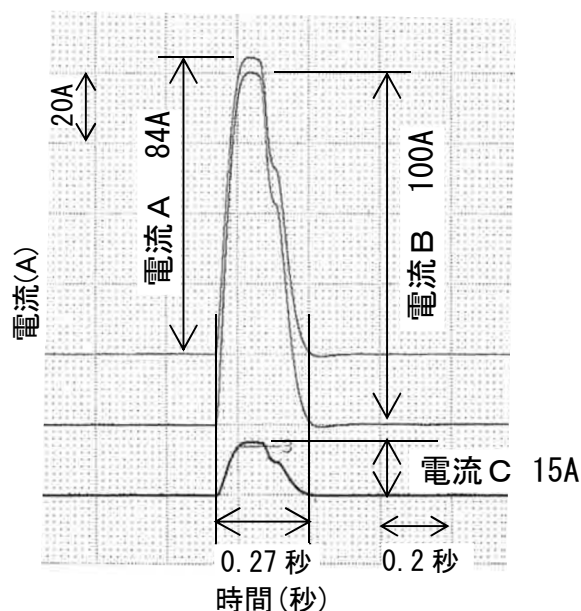
図15 地絡電流の測定結果

2.11.3に記述した地絡の再現試験では絶縁体を傷つけた仮設電線を地絡させてお

り、その場合は1両目及び5両目の仮設遮断器は「入」状態のままで遮断動作をしなかった。地絡地点に流れた電流Bは最大100A、1両目の仮設遮断器に流れた電流Aは最大84A、5両目の仮設遮断器に流れた電流Cは最大15Aであり、いずれも通電時間は0.27秒であった。(図15 地絡電流の測定結果 参照)

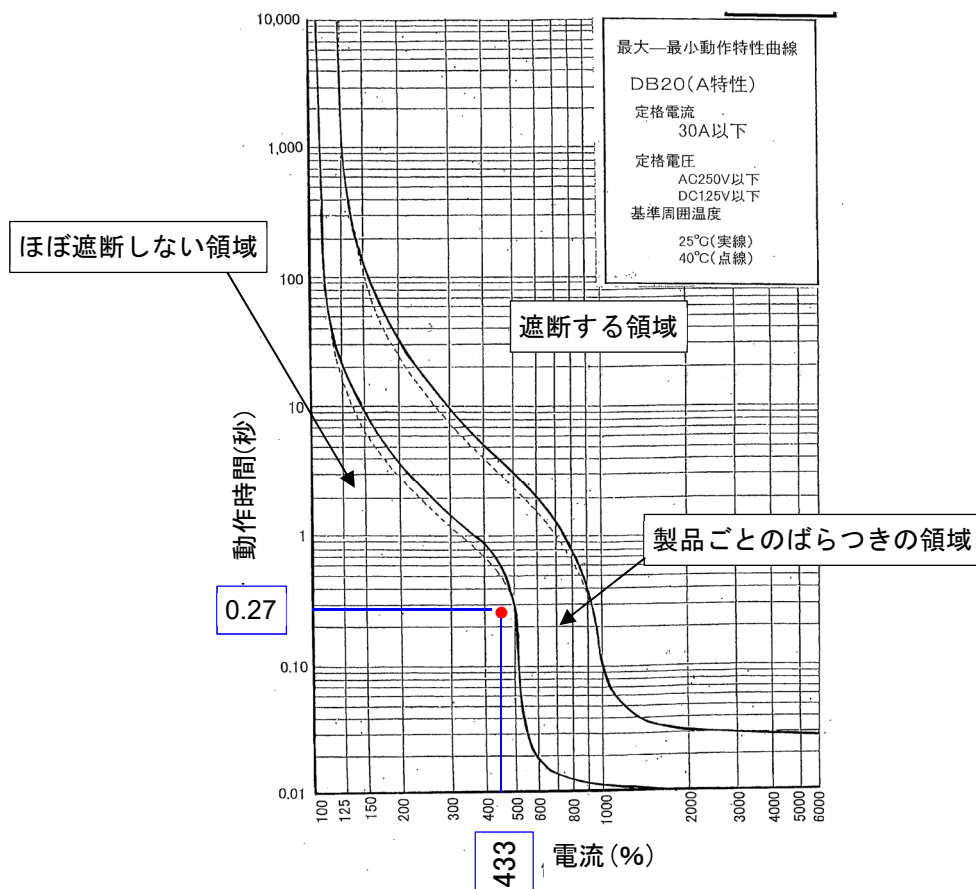
図18 制御遮断器の動作特性

た電流Aと同等の地絡電流がさらに流れたものと推定される。定常分の電流は約5.6A、電流Aの実効値は約59.4Aであるため、制御遮断器に流れた電流65Aは遮断器の定格電流15Aに対し約433%であったと考えられる。通電時間は0.27秒であるから、図18に示すように、ほぼ遮断しない領域であった。

一般的に、遮断器は接続している電気回路の入り切りや、過電流が一定時間継続して流れたときに、遮断動作することによって電線等や機器の損傷等を防止するために設置されるものであり、2000型車両では、前後進回路に非常ブレーキに関わる回路が含まれている。本件車両の制御遮断器は指令線等の制御回路(約1A)と合わせ、モーター制御装置の制御電源(約10.5A)を供給することができる定格電流であった。従って、本事故のF線の地絡のような電流特性では遮断動作しなかったものと考えられる。

仮にF線やR線などの前後進回路の指令線のみが定格電流5Aの制御遮断器に接続されていた場合、いずれかの指令線が地絡すると、制御遮断器の定格電流に対し約1,300%の電流が流れることになり、制御遮断器が遮断動作する可能性が高い。仮に制御遮断器が遮断動作した場合、車両は非常ブレーキが動作し走行不能となるため、本事故は発生しなかったものと考えられる。(図18 制御遮断器の動作特性 参照)

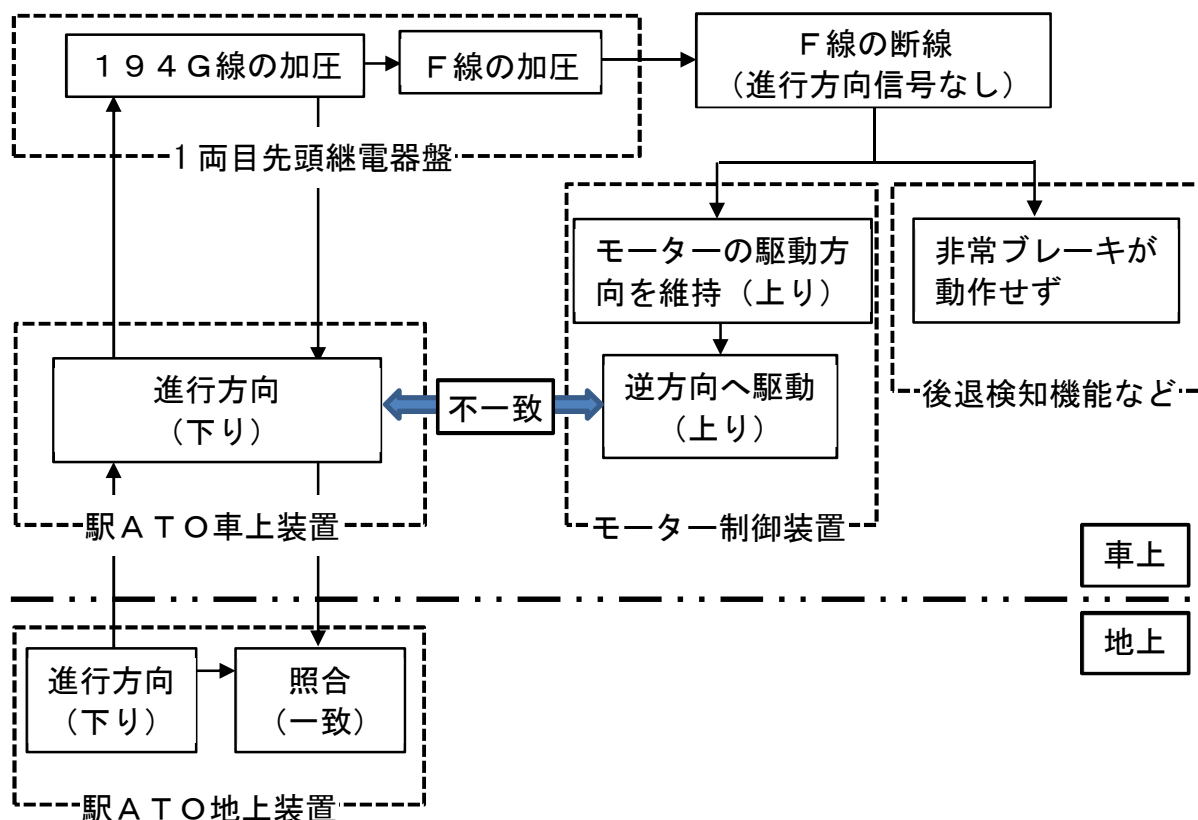
図19 本事故時の信号の伝送及び各装置における認識

本事故においては、2.5.1に記述したF線の断線が発生したことにより、地上及び車上では次のように信号が伝送したものと考えられる。

- (1) 駅ATO地上装置から下りの進行方向指令を受けた駅ATO車上装置は、駅ATO地上装置に下りの進行方向状態を送信した。その結果、駅ATO地上装置は車両への進行方向指令と車両からの進行方向状態が下りで一致したと判断した。
- (2) モーター制御装置は、進行方向をメモリ機能が維持していた上り方向にモーターを駆動するようになっていたことから、ATO車上装置から力行信号を受信したため、本件列車の進行方向と逆である上り方向にモーターを起動した。
- (3) (2)によって列車は逆方向に発車したが、ATC車上装置にある後退検知機能や他の手法により異常走行を検知せず、列車が車止めに衝突するまでブレーキが動作しなかった。(図19 本事故時の信号の伝送及び各装置における認識 参照)

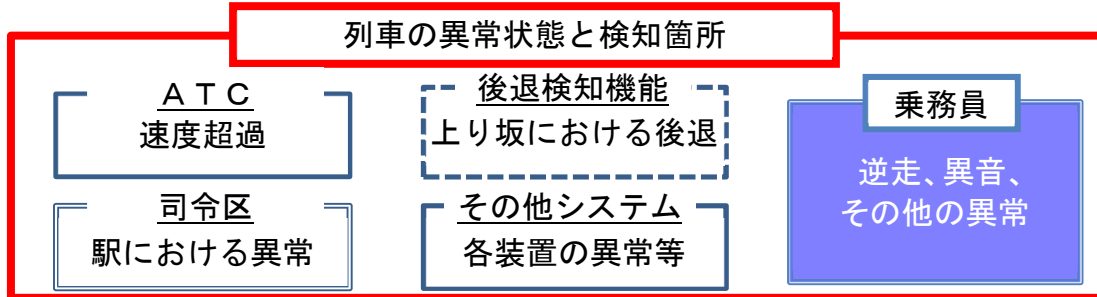
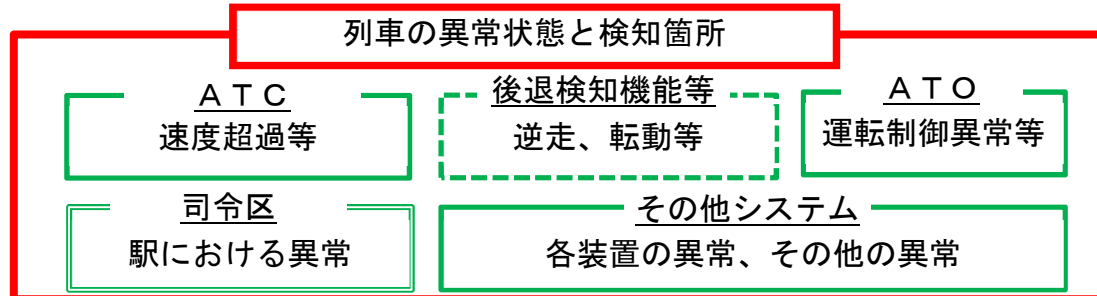
図 2 0 有人運転と無人運転の列車の安全確保の構成

⇒乗務員は、異常状態を検知し安全を確保することが期待されている。

⇒いずれかのシステムで全ての異常状態を検知し、安全を確保する必要がある。

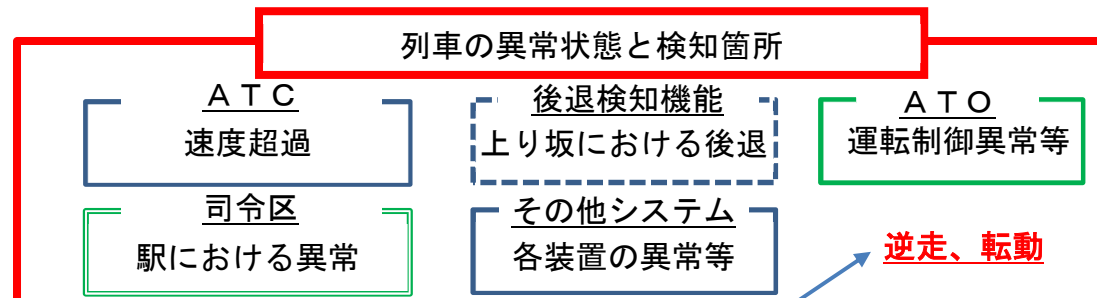
図 2 1 2 0 0 0 型車両の安全確保の構成

検知する機能なし

⇒本路線のシステム全体で逆走を検知する機能がなく、安全が確保されなかった。

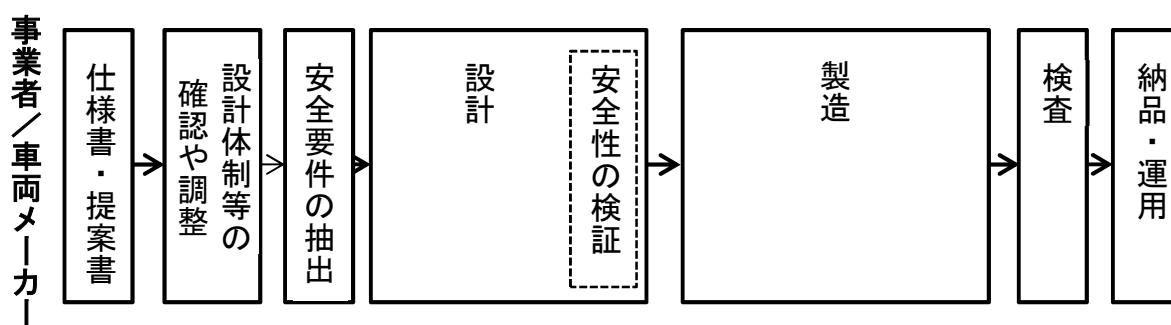
図22 考えられる設計・製造プロセス

ここで、運転保安設備の安全性を実現するために示された鉄道に関する技術上の基準を定める省令（平成13年国土交通省令第151号）第63条の解説に記載されている「安全性が要求されるシステムのライフサイクル<sup>\*36</sup>」等を参考にすると、鉄軌道システムの設計・製造プロセスでは、設計が行われる前に、関係者の基本的な考え方あるいは責任の所在等を確認や調整をするフェーズ（以下「設計体制等の確認や調整のフェーズ」という。）や、安全性を確保するために必要な要件等を整理するフェーズ（以下「安全要件の抽出のフェーズ」という。）を設け、それぞれを十分に実施する必要があると考えられる。さらに、設計の最終段階では、発注者からの仕様書及び安全要件の抽出のフェーズで整理された安全要件等に基づき、設計した内容の安全性の検証を行うフェーズ（以下「安全性の検証のフェーズ」という。）を設け、十分に実施する必要がある。これらをまとめると、車両を含む様々なシステムに適用できる一つの設計・製造プロセスが考えられる（以下「考えられる設計・製造プロセス」という。）。

しかし、2000型車両の設計・製造プロセスにおいて、3.4.1の図22に示した設計・製造プロセスにある設計体制等の確認や調整、安全要件の抽出が十分に実施されなかったため、3.4.2に記述したように、設計体制の確認や調整が十分でない状態で設計が進み、さらに過去に無人運転の列車が逆走した事例がなかったことから今回のような逆走という事象の発生については想定されていなかった。2000型車両の設計・製造において注意すべき事項が十分に整理されなかったことから、設計会議及び車両メーカーのMDRや設計審査等において、前後進回路などのシステムに関する安全性の検証が十分実施できなかった可能性が考えられる。その結果、3.4.2に記述した2000型車両の前後進回路におけるモーター制御装置がメモリ機能で進行方向を維持することが、逆走を発生させうる、危険な事象の潜在的な原因であることを抽出できずに気付かなかったものと考えられる。

運転士が乗務しない列車の自動運転をするためのシステムの製造及び改造の設計にあたっては、図22に示した設計・製造プロセスを参考に、「設計体制等の確認や調整」、「安全要件の抽出」、「安全性の検証」の各フェーズを設け、それぞれを十分に実施する必要がある。

- (1) 運転士が乗務しない列車の自動運転をするためのシステムの製造及び改造の設計にあたっては、図 2 2 に示した設計・製造プロセスを参考に、「設計体制等の確認や調整」、「安全要件の抽出」、「安全性の検証」の各フェーズを設け、それぞれを十分に実施する。
- (2) 「設計体制等の確認や調整」のフェーズでは、システムインテグレーションを実施する設計体制を構築し、その中で会社間の役割や責任分担、各装置に対し各会社が標準としている仕様又は一般的と認識している仕様などを確認し調整する。
- (3) 「安全要件の抽出」のフェーズでは、発生が想定される異常状態に対して、網羅的な安全性の確認がなされるよう、システムの特性に依じて、体系的な安全性解析などを実施し、安全確保に必要な要求事項等を整理する。
- (4) 「安全性の検証」のフェーズでは、上記(3)で抽出した安全要件などについて、システム全体が十分に安全性を確保しているかなど、設計の結果を検証する。
