## 鉄道事故調査報告書

鉄道事業者名：会津鉄道株式会社

事故種類：列車脱線事故

発生日時：令和元年11月27日 5時50分ごろ

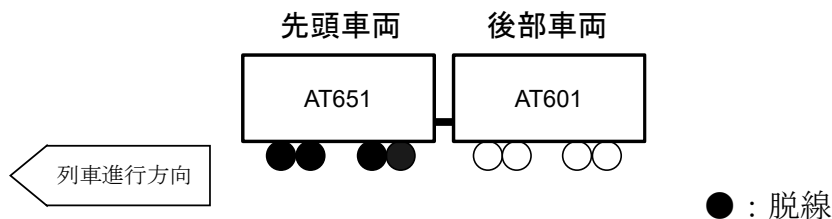
図3 本件列車の概要

車両の主な損傷は、以下のとおりであった。先頭車両及び後部車両の右側の床下機器類に損傷箇所が多数見られた。

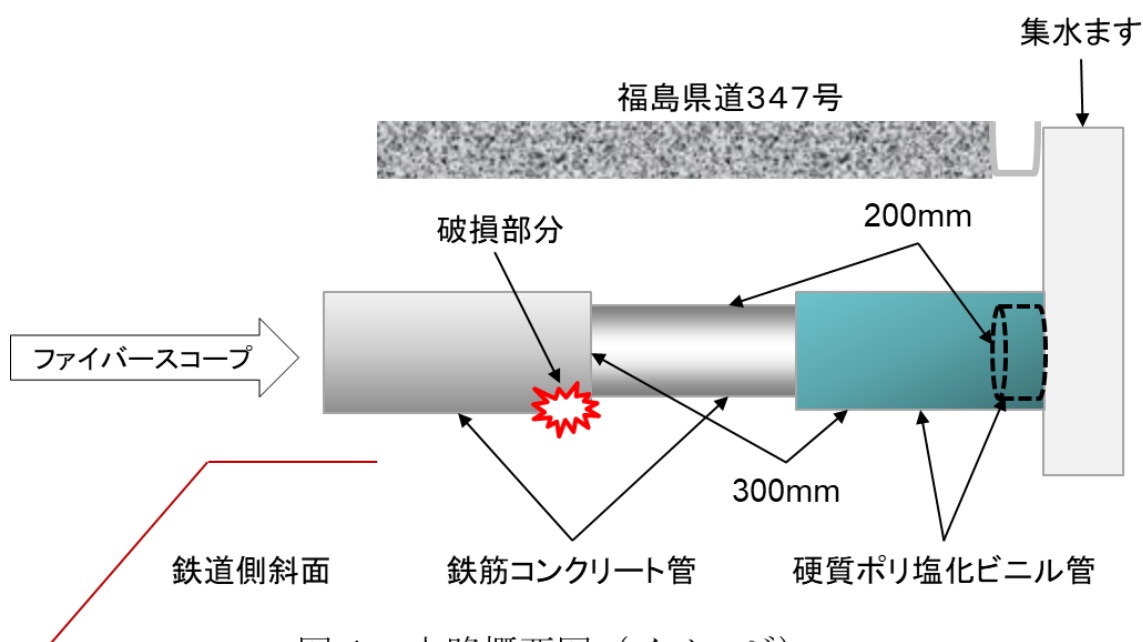
図4 水路概要図（イメージ）

本件県道には、図4（水路概要図）に示すとおり、山側からの湧き水を鉄道の西側の河川に流す形で本件水路が埋設されている。

本件事務所は、令和元年12月5日に本件県道に埋設されている本件水路を撤去するため、道路面を掘削したところ、本件水路は、図4及び図6（道路下の水路の状況）に示すように本件道路下で直径300mm、200mmの硬質ポリ塩化ビニル管及び直径

300mm、200mmの鉄筋コンクリート管が接続された構造となっていた。また、このうち、破損箇所は図7（鉄筋コンクリート管の破損断面）に示すように、鉄道側の直径300mmの鉄筋コンクリート管であり、管路の下部が大きく腐食した状態であった。

本件斜面上部の本件水路の状況については、2.7に記述したように、道路の路面真下で本件水路の下部が腐食した状態で大きく破損しており、そこから漏水している状況であったが、集水ますで本件水路に流れ込む水を完全に遮断したところ、本件斜面からの流水も止まったとのことであるため、本件水路からの漏水が、本件斜面に浸透する状態となっていたものと考えられる。

本件水路から漏水があったことについては、鉄道側の直径300mmの鉄筋コンクリート管が経年等による劣化に伴い強度が低下して破損した可能性が考えられる。

本件事務所によると、本事故発生前に本件水路の存在は把握していたが、水路の管理者及び管理状況を把握していなかったため、本件水路が、いつ設置され、どのような経緯で異種異径の水路に接続したのかについても記録が無く、分からないとのことであった。そのため新たに設置した水路は、福島県が管理することとした。

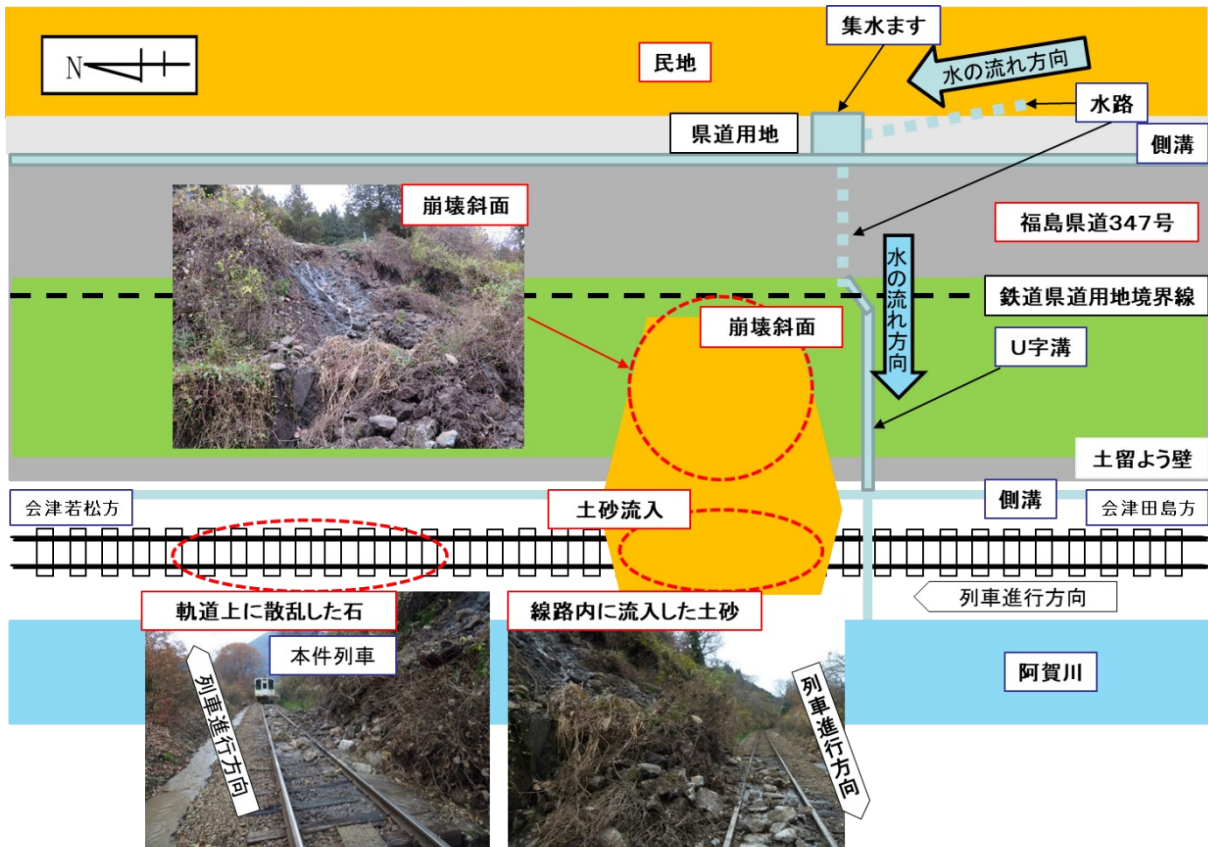
# 付図2 事故現場付近の状況

- ① 崩壊した範囲は、幅約10m、高さ約6mであり、24k556mから24k546mにかけて約10mの間、軌道の右側は本件斜面から剥がれ落ちた土砂等が流入(堆積)している状況であり、軌道上には、土砂等がレール頭頂面の高さまで堆積していた。
- ② 本件斜面は複数箇所、上部から崩壊部分を伝って、勢いよく水が流れ出ている状況を、本件斜面下の軌道上から目視にて確認できた(図2 崩壊した斜面 参照)。
- ③ 本件斜面は同社の用地であるが、斜面の頂上付近は福島県の用地である。
- ④ 24k690mから24k438m付近には地面からの高さが約1.9mの土留壁<sup>どどめへき</sup>が設置されていたが、崩壊した土砂等とともに線路内に流入していた。
- ⑤ 土砂等流入箇所の後端となる24k546mから本件列車の最後尾にあたる24k523mまでの軌道上には大きなもので40cmほどの様々な石が散乱していた。

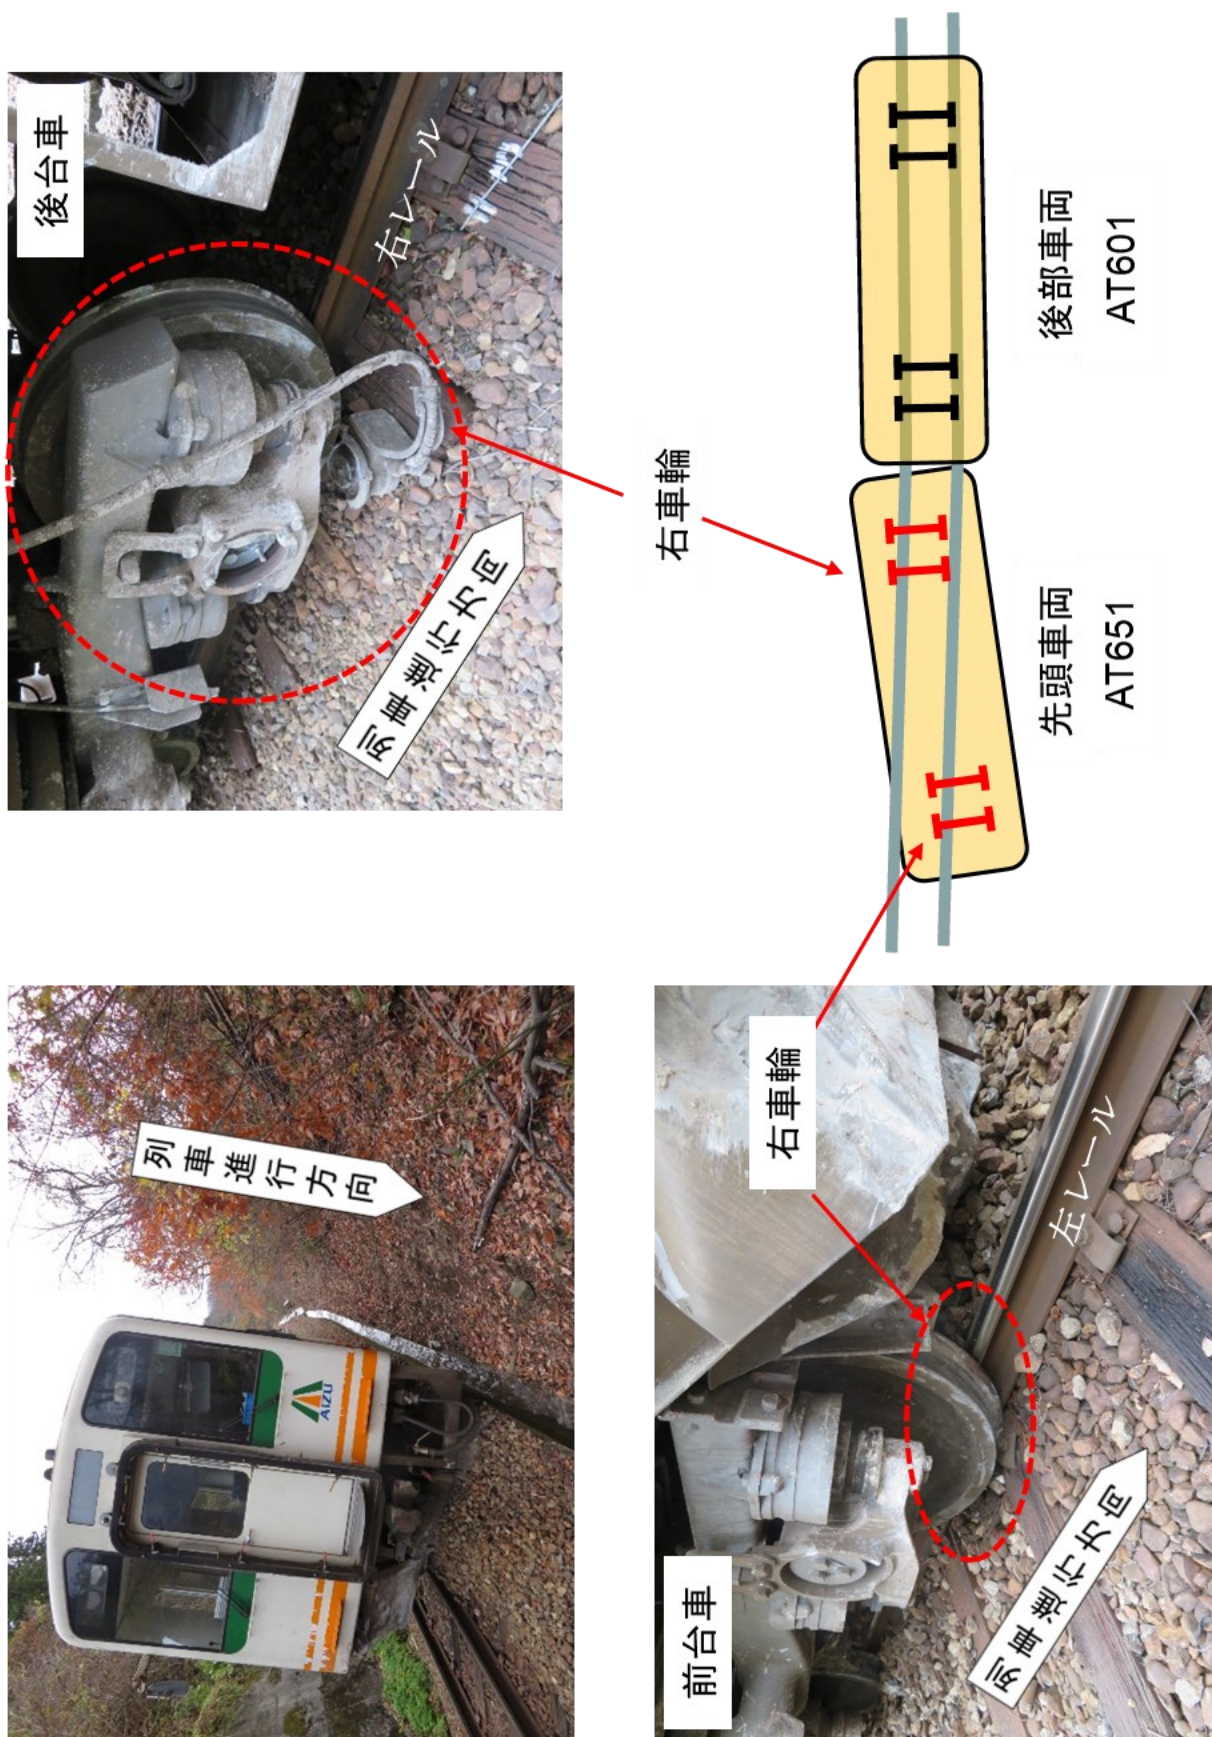
付図3 脱線の状況

会津鉄道株式会社の会津田島駅発会津若松駅行き2両編成（ワンマン運転）の上り第2302D列車の運転士は、令和元年11月27日（水）5時50分ごろ、塔のへつり駅～湯野上温泉駅間の左曲線（以下、前後左右は列車の進行方向を基準とする。）を速度約60km/hで走行中、前方の線路内に流入していた土砂を発見したため、非常ブレーキを使用した。列車は土砂に乗り上げて先頭車両の全4軸が脱線した。

また、24k549m付近の左レール外側のまくらぎには、車輪フランジが接触した際に生じたとみられる損傷が断続的にあった。

- (4) 2.4.1(1)に記述したように、24k549m付近の左レール外側のまくらぎには、車輪フランジが接触した際に生じたとみられる損傷が断続的にあったこと、
- (5) 2.4.1(2)に記述したように、24k549m付近前後のレール頭頂面には、乗り上がり脱線の際に生じるような車輪フランジによる痕跡は認められなかったこと

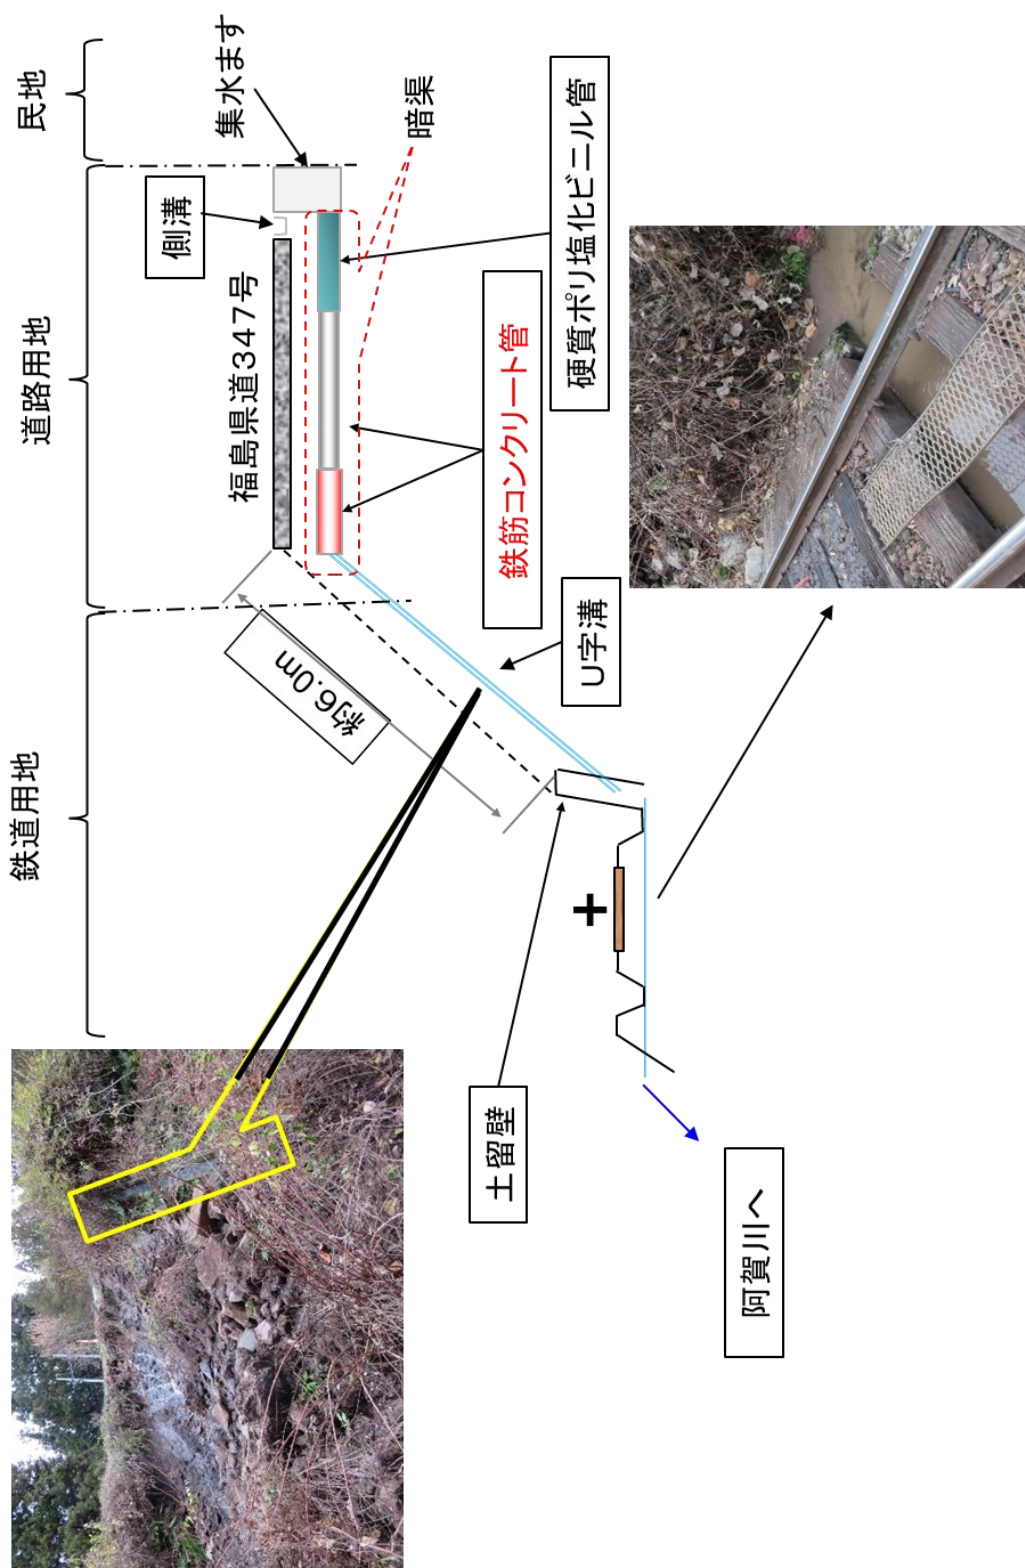
付図5 水路の設置状況

同社によると本事故発生後、本件県道の山側に設けられた本件水路の集水ますで、本件水路へ流れ込む水を遮ったところ、本件斜面に流れ出ている水が減少したため、本事故発生の翌日、本件県道の管理者である福島県南会津建設事務所（以下「本件事務所」という。）の立会いのもと、本件水路の内部をファイバースコープによる映像で確認した。映像には図5（ファイバースコープの映像）に示すとおり、道路の路面真下で本件水路の下部が腐食した状態で大きく破損しており、そこから漏水している状況であった。そのため、集水ますで本件水路に流れ込む水を完全に遮断したところ、本件斜面からの流水も止まったとのことである。
