# 鉄 道 事 故 調 査 報 告 書

- IV 筑豊電気鉄道株式会社 筑豊電気鉄道線 楠橋駅～筑豊香月駅間  
列車脱線事故（踏切障害に伴うもの）

IV 筑豊電気鉄道株式会社 筑豊電気鉄道線  
楠橋駅～筑豊香月駅間  
列車脱線事故（踏切障害に伴うもの）

事故種類：列車脱線事故（踏切障害に伴うもの）

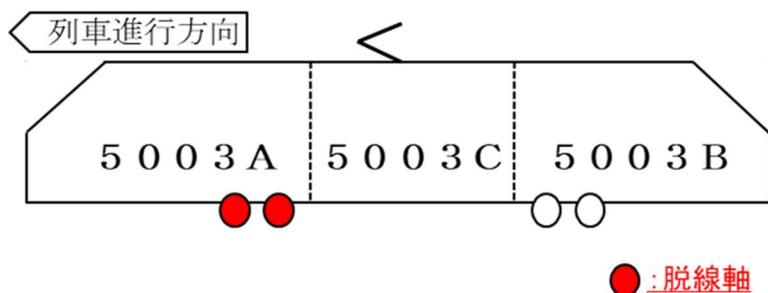
図3 本件列車の編成

車種	直流電車（DC600V）
記号番号	5003
編成両数	1両（3車体連接構造）
車両重量	23.0t（空車時）
車両長	17,600mm
車両幅	2,452mm

本事故発生前直近の検査記録に異常は認められなかった。
