RA2021-3

鉄 道 事 故 調 査 報 告 書

I 東日本旅客鉄道株式会社 仙石線
東矢本駅構内
踏切障害事故

令和3年6月24日

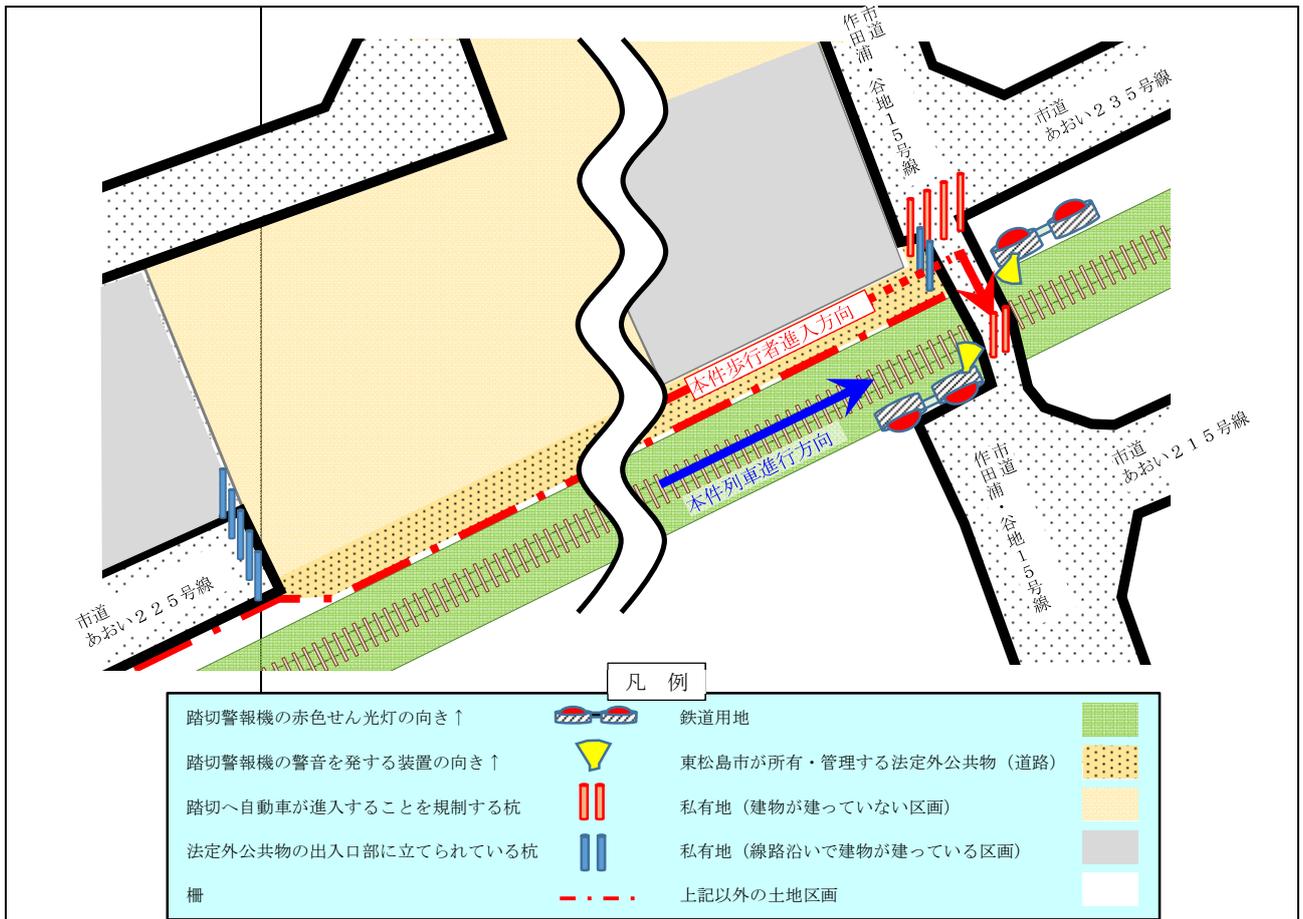
図2 本件踏切略図

本件歩行者が踏切進入直前に通ってきた土地は、図2に示すように、市道と本件踏切の間に位置し、周囲の私有地が柵で囲まれていないこともあって、事実上通路として用いられている法定外公共物で、図4及び図5に示すような状況にある。図2で示した土地の周辺一帯では土地区画整理事業^{*4}が行われたが、この土地はその対象にならなかった。

この土地の出入口には、杭が立てられており、市道とは異なり舗装はされておらず雑草が生える砂利道となっており、鉄道用地との間には柵が設けられている。

また、本件踏切と交差する東松島市道作田浦・谷地15号線との交差状況は図2に示すような状況にあり、自動車・原動機付自転車の通行の禁止を実行あらしめるために、踏切進入部には約1m間隔で規制杭等が設けられている。

当該法定外公共物の前後には東松島市道があり、市道との境には、車止めが設置されており、車両の通行は出来ない状況となっている。(図2参照)
