RA2021-3

鉄 道 事 故 調 査 報 告 書

II 富山地方鉄道株式会社 本線
東新庄駅構内
列車脱線事故

事故種類：列車脱線事故

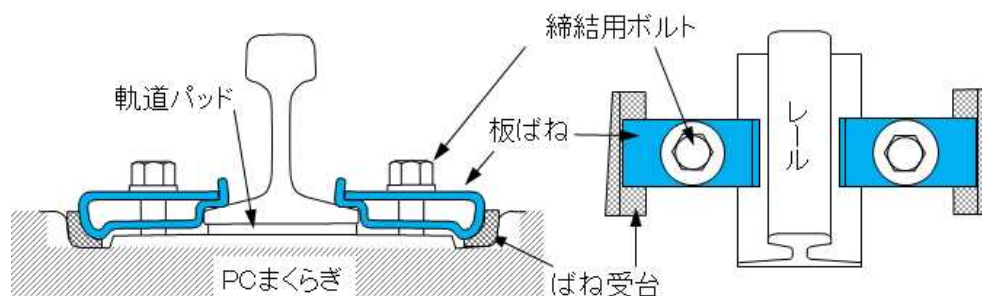
図1 TK式締結装置

- ① レールの摩耗量は、左レールが4mm(頭部)、右レール14mm(側面)であった。右レールの摩耗形状を図2に示す。
- ② まくらぎの状態は、脱線後に車輪が走行した痕跡及び損傷が見られたが、それ以外の損傷等はなかった。
- ③ レール締結装置は、脱線開始地点において、左レールの左側を締結する板ばねの折損や締結不良が連続しており、右レールの右側を締結する板ばねの折損も見られた。

締結不良については、図3に示すように、まくらぎ長手方向にレールが固定されず、レールが軌間の広がる方向に移動しており、左レールと軌間内側のレール締結装置の間には隙間が見られた。

- (2) 本件曲線において、列車速度 25 km/h の徐行運転とした。
- (3) 本件曲線において、線路の巡視を 5 日に 1 回必ず徒歩で行い、同時に軌道変位を測定しレール締結状態も確認することとした。
- (4) 全線において、レール締結装置の不良箇所及び経過観察の目的で白ペンキを塗布した箇所を全て交換した。

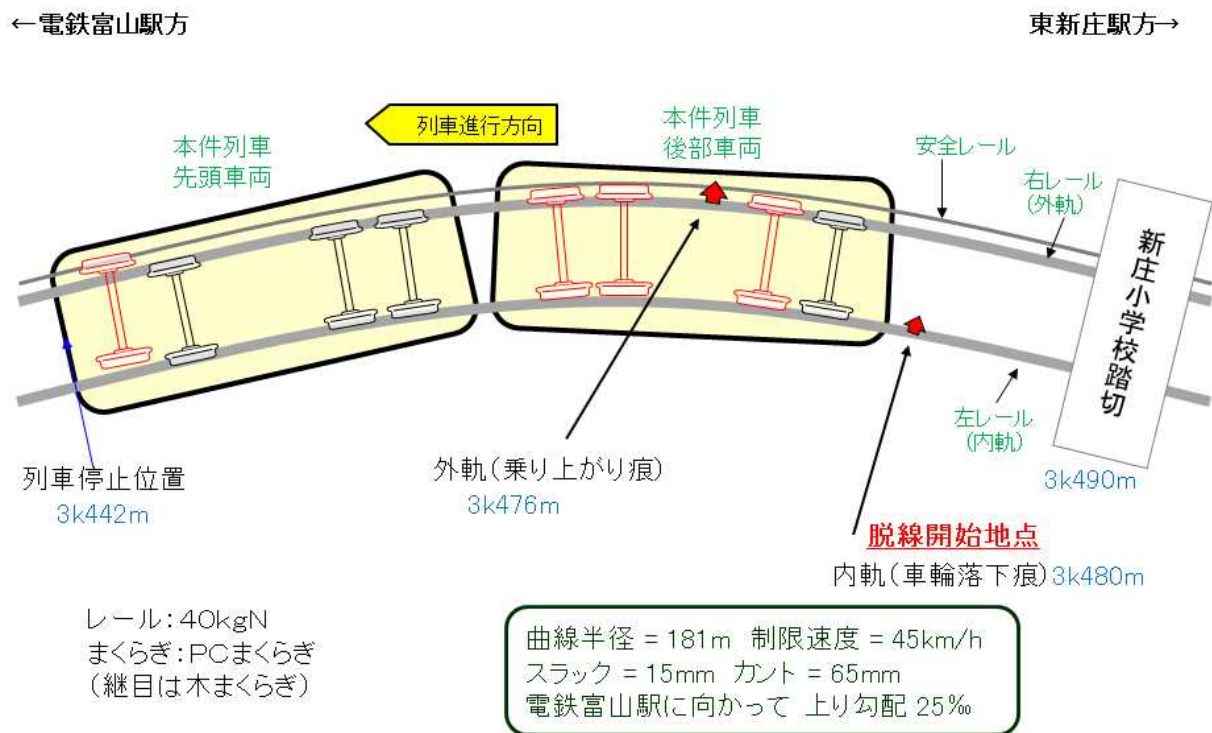
付図3 事故現場の略図

(付図3 事故現場の略図 参照)

(付図3 事故現場の略図、付図4 事故現場の状況と脱線の痕跡 参照)
