RA2021-6

鉄 道 事 故 調 査 報 告 書

I 日本貨物鉄道株式会社 山陽線 東岡山駅～上道駅間
踏切障害事故

令和3年12月16日

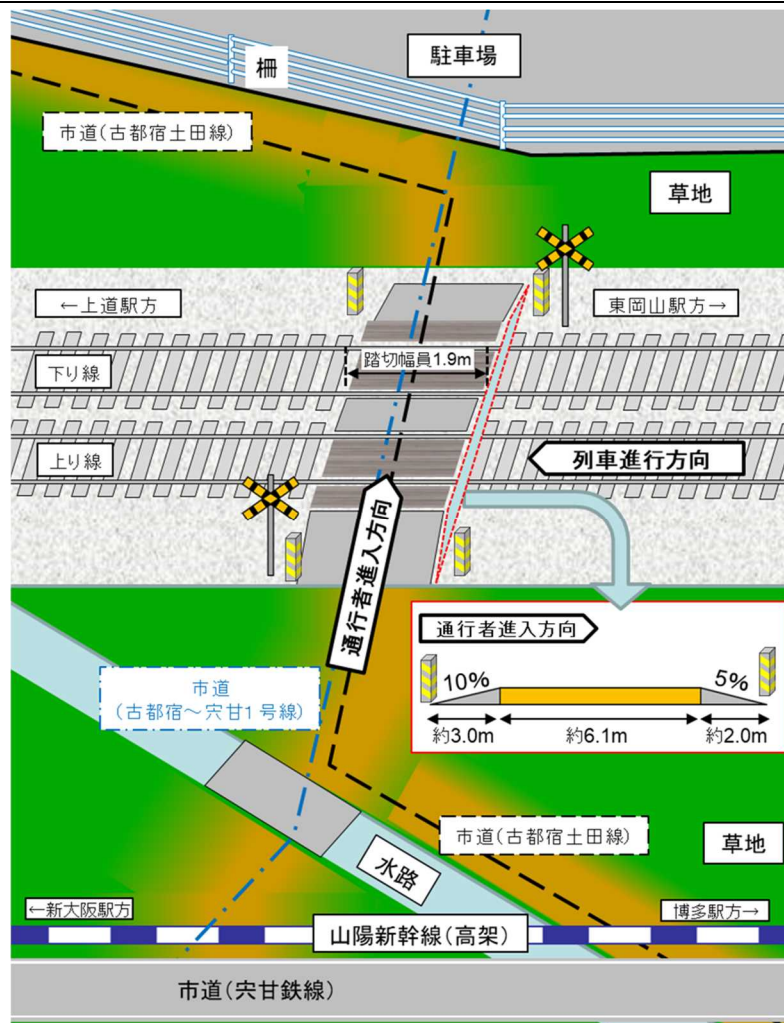
図1 本件踏切略図

<p>⑨ 交通規制 車両通行止*5</p> <p>⑩ 鉄道交通量 174本/日（1時間最大13本）</p> <p>⑪ 事故履歴 なし（昭和62年4月～本事故発生前）</p> <p>本件踏切の両側には、踏切注意柵及び踏切警標が設置されていた。また、本件踏切内を照らす照明設備は設置されていなかった。 （図1、図2 参照）</p> <p>(2) 路線の概要</p> <p>本件踏切を含む山陽線は、神戸駅から下関駅に至る延長528.1kmの路線で、JR西日本が第一種鉄道事業者*6として鉄道施設を保有し管理しており、JR貨物は、第二種鉄道事業者*7として、貨物列車の運行を行っている。</p> | 三輪以上の自動車 | 0台/日 | 二輪 | 0台/日 | 軽車両 | 0台/日 | 歩行者 | 0人/日 |
| 三輪以上の自動車 | 0台/日 | | | | | | | | |
| 二輪 | 0台/日 | | | | | | | | |
| 軽車両 | 0台/日 | | | | | | | | |
| 歩行者 | 0人/日 | | | | | | | | |

本件通行者進出側には駐車場があるが、市道（古都宿土田線）と駐車場の間には、柵が設置されており出入口はなく、本件踏切を背に進んだ先は草木が繁茂しており、容易に歩行することは困難な状況であった。
