鉄 道 事 故 調 査 報 告 書

I 阪急電鉄株式会社 神戸線 六甲駅～御影駅間
列車脱線事故

鉄道事故調査報告書

事故種類：列車脱線事故

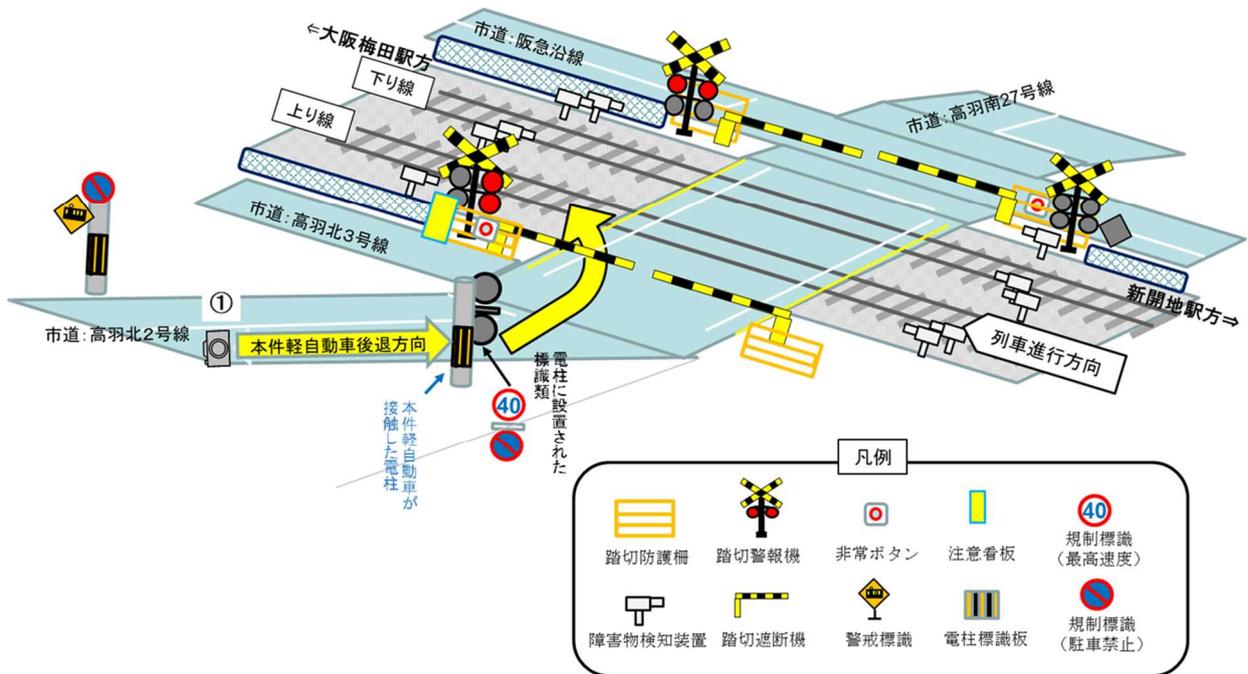
図2 本件踏切略図

- ④ 本件踏切には、踏切障害物検知装置*7が設置されていた。
- ⑤ 進入左側の踏切警報機の傍に、踏切手前で一時停止する自動車運転者に注意を促すための「必ずサイドブレーキを引きましょう」と記された注意看板が設置されていた。

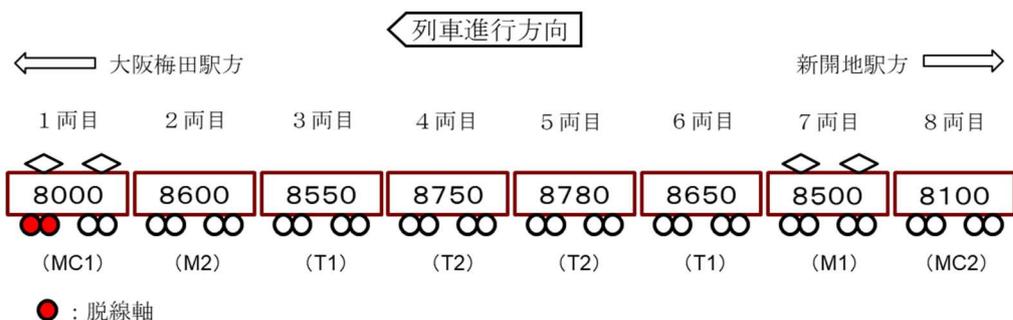
図4 本件列車の編成

車種	直流電車（DC1,500V）
記号番号	8000（1両目）
編成両数	8両編成
車両重量	36.2t（空車時）
車両最大長	19,000mm
車両最大幅	2,750mm
減速度	3.7km/h/s（常用）、4.2km/h/s（非常）

本事故発生前直近の検査記録に異常は認められなかった。
