# 鉄道事故調査報告書

I 日本貨物鉄道株式会社 常磐線 隅田川駅構内  
列車脱線事故

令和4年7月28日

事故種類：列車脱線事故

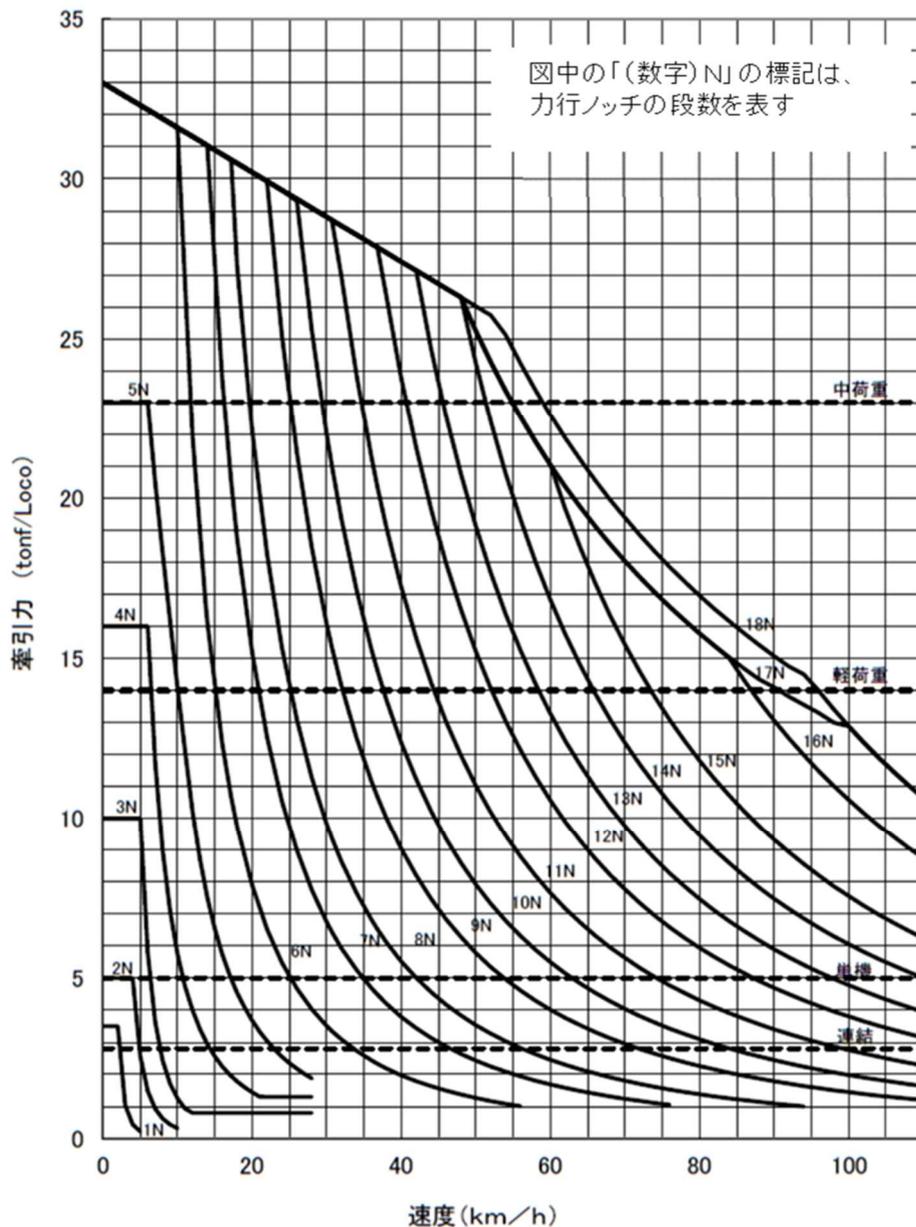
図3 本件機関車の速度－牽引力特性

本件機関車の運転台には、機関車の牽引力を制限するための荷重選択スイッチが装備されている。スイッチは、重荷重、中荷重、軽荷重、単機、連結の5つのモードが選択できるようになっている。本件機関車の荷重選択スイッチの各モードの速度と牽引力の関係は図3のとおりであり、例えば、荷重選択スイッチを中荷重にした場合には、最大の牽引力が23 t f<sup>\*12</sup>に制限される。

事故発生時の本件列車においては、荷重選択スイッチは重荷重モードが選択された状態であった。

- (1) 3.3(2)に記述したように、本件貨車の前台車が192号分岐器のクロッシング部付近を走行する直前に、マスコン主ハンドルが約3.2秒間に4ノッチから8ノッチに操作され、8ノッチが投入されたときの速度は、2.1.2に記述した運転状況の記録から約16km/hであることから、当該速度を2.4.2図3に記述した速度と牽引力の関係に当てはめると、30.8 t f (=302 kN)の牽引力(推進運転時には圧縮自連力)が作用したことになること、
- (2) 本件列車が推進運転で192号分岐器を分岐線側に対向で進入した場合には、2.10.1に記述したように、リード部の曲線半径により、本件貨車と4両目の貨車間の連結器首振り角が9.34°に拡大した状態となると考えられ、この時の圧縮自連力を0～300kNの範囲で変化させた場合、右車輪の輪重値がゼロになる圧縮自連力は解析によると260kNとなること、
- (3) 2.4.1に記述したように、本件貨車は、空車状態であったことから、積車状態と比べて輪重が小さかったこと、また、本件貨車の前方に連結された貨車は、積車状態のものが多くあり、空車状態の本件貨車と比べて輪重が大きかったこと、
- (4) 2.8に記述したように、JR貨物は過去に発生した事象から、牽引力(推進運転時には圧縮自連力)が大きい新形式機関車で推進運転する場合、急曲線や8番分岐器上を列車等が走行する場合、及び空積差の大きい貨車が混在している場合の空車車両において、水平座屈が生じやすいとしており、(1)～(3)に記述した本事故時の状況と類似点があること、
- (5) 2.3.2(2)に記述したように、192号分岐器付近は、勾配が13%であり、本件貨車の前方に連結している貨車の影響によって、平坦走行時と比較して走行抵抗が大きくなり、圧縮自連力が増大すると考えられること

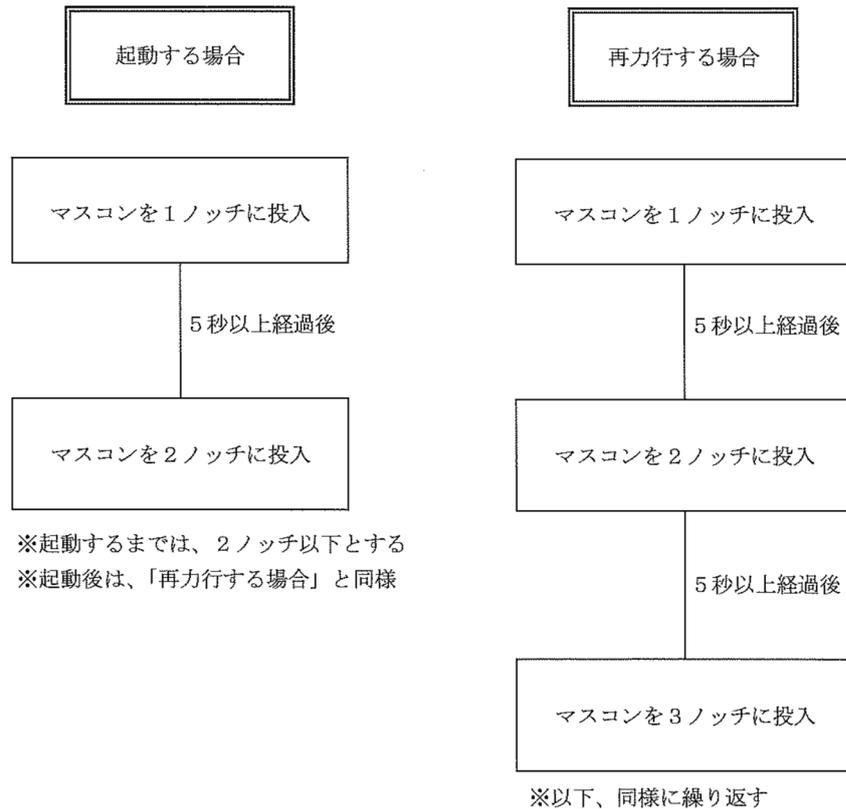
図4 新形式機関車による押し込み作業時のマスコン主ハンドル扱い

なお、JR貨物は、(1)～(3)の事象の発生を受けて、同種事象の再発防止を図るために通達を発出し、新形式機関車による押し込み作業時のマスコン主ハンドルの扱いについて周知しており、その内容は、図4のとおりであった。

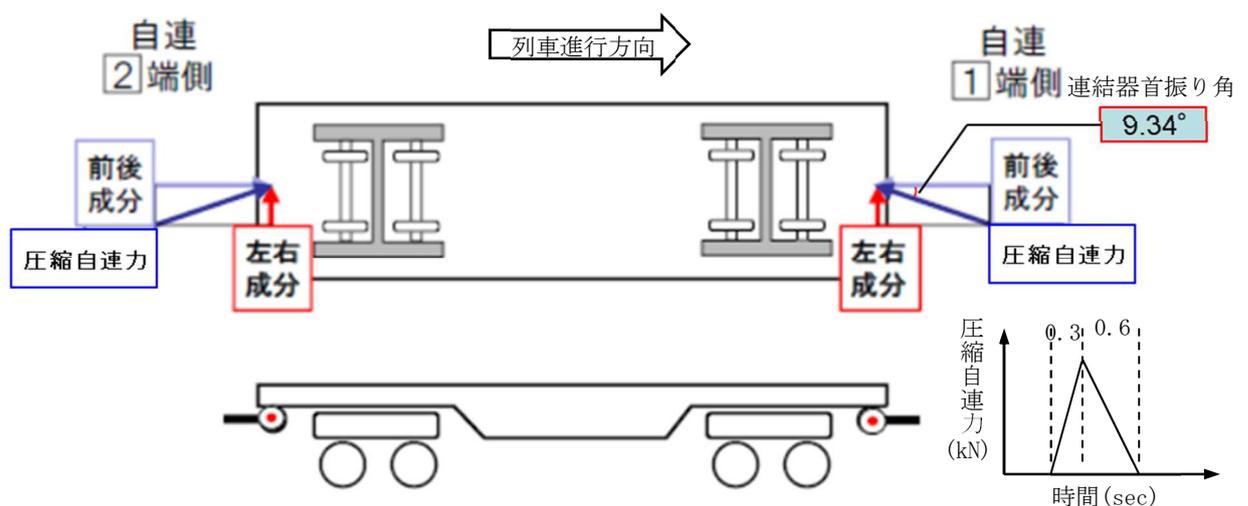
図5 車両挙動解析モデルのイメージ

解析では、空車条件のコキ107形コンテナ貨車1両モデルにより、直線区間を低速で走行中に圧縮自連力の左右方向成分が車両の前後端にある連結器の回転中心に右側から短時間動的に作用した場合の車両挙動について検討した。図5に車両挙動解析モデルのイメージを示す。
