RA2022-6

鉄 道 事 故 調 査 報 告 書

II 東日本旅客鉄道株式会社 大船渡線 真滝駅～陸中門崎駅間
列車脱線事故

事故種類：列車脱線事故

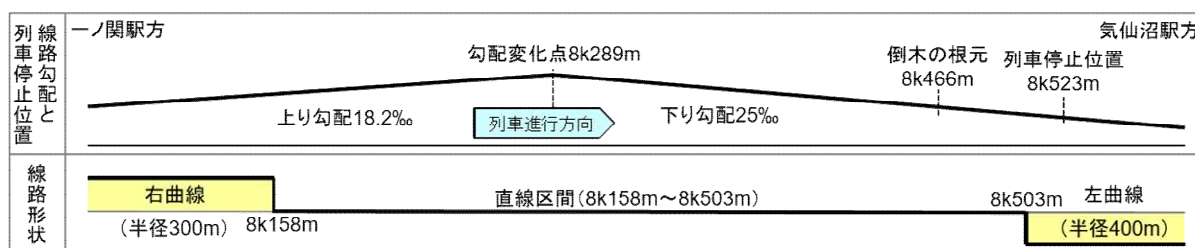
図1 現場付近の線形と勾配の状況

- (1) 本事故現場付近の線形は、7k625mから8k158mまでは半径300mの右曲線（曲線内前後端50mは緩和曲線）、8k158mから8k503mまでは直線、8k503mから8k709mは半径400mの左曲線（曲線内前後端40mは緩和曲線）となっている。
- (2) 本事故現場付近の勾配は8k289mで変化しており、下り列車の場合、勾配変化点の起点方は18.2‰の上り勾配区間であり、終点方は25‰の下り勾配区間となっている。

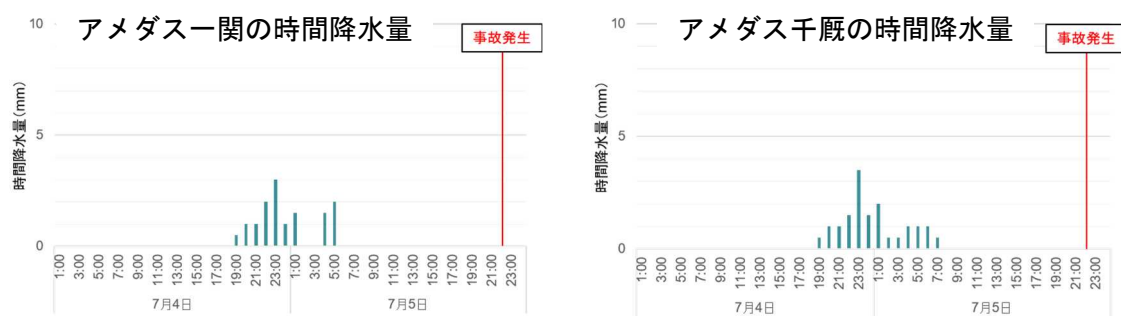
図3 アメダスによる降水の記録（本事故前日から本事故当日の時間降水量）

本事故現場の西北西約7.1kmに位置する気象庁一関^{いちのせき}地域気象観測所（以下「アメダス一関」という。）及び東約11.3kmに位置する気象庁千厩^{せんまや}地域気象観測所（以下「アメダス千厩」という。）における本事故前日からの時間降水量を図3に示す。

また、風の状況について、本事故当日の最大瞬間風速は、アメダス一関では4.2m/s、アメダス千厩では3.6m/sであった。
