# 鉄 道 事 故 調 査 報 告 書

I 近江鉄道株式会社 多賀線 高宮駅構内  
列車脱線事故

事故種類：列車脱線事故

発生日時：令和4年2月7日 21時17分ごろ

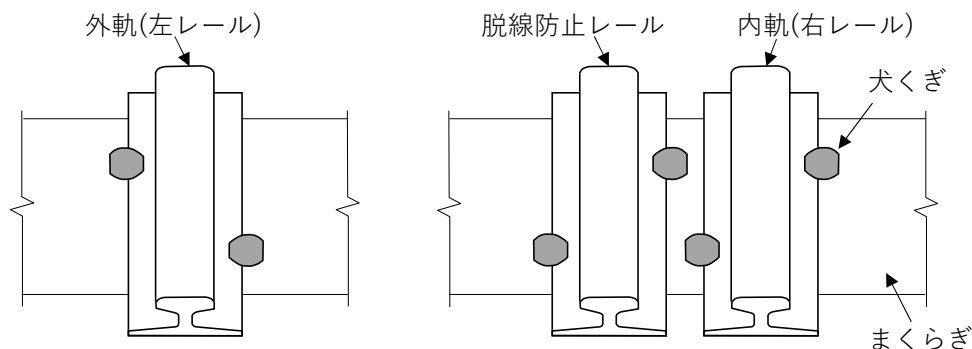
図1 本件曲線中の木まくらぎ箇所における主なレール締結装置

- (2) 線路の勾配は、0k222mまでは下り勾配10.0%、0k222mからは下り勾配1.9%である。
- (3) 軌道構造は、バラスト軌道で、まくらぎは主に木まくらぎであるが、一部はPCまくらぎである。本件曲線中は、0k221m～0k153m付近までは3本に1本がPCまくらぎ、0k153m付近以降は全て木まくらぎである。また、レールは40kgNレールである。
- (4) 脱線痕が見られた地点付近(0k162m)から本件列車の先頭の停止位置(0k133m)までの間、右レールにはレール継目(0k155m)がある。
- (5) 本件曲線中のまくらぎ間隔は約640mmである。
- (6) 木まくらぎ箇所において、レールはまくらぎ1本当たり4本の犬くぎによって締結されている(図1参照)。

(8) 本件曲線の全長に渡り、右レールの軌間内側に40kgNレールの脱線防止レールが設置されている。脱線防止レールは、木まくらぎに内外1本ずつの犬くぎで締結されている（図1 参照）。ただし、図3に示すように、犬くぎで締結されていない箇所が存在した。

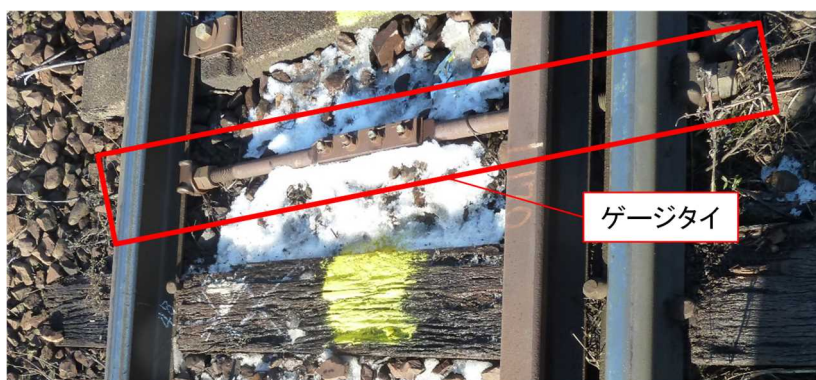
図10 ゲージタイの設置例

近畿運輸局は、同社に対して平成30年6月29日付け近運鉄技第116号、近運鉄安第105号「運輸安全委員会の意見に係る対応について」により、運輸安全委員会意見を周知し、さらに平成30年7月2日付け近運鉄技第117号「地域鉄道等における軌間拡大防止策の促進について」により、まくらぎ等について、材料や保守の状態の定期検査を行い、記録を残し、状況に応じて犬くぎの打ち替えや増し打ち、まくらぎ交換、ゲージタイ（軌間保持金具）（図10 参照）の設置等の軌間拡大防止策を実施すること等、必要な取組を文書で指導していた。

したがって、同社は、まくらぎ検査等の軌道部材の検査時や線路巡視時等において、木まくらぎの腐食や犬くぎ浮き、PCまくらぎのひび割れや締結装置の折損等を確認し、判定基準を定めて、状況に応じて犬くぎの打ち替えや増し打ち、締結トルク調整や板ばね交換、まくらぎ交換、ゲージタイの設置等を実施する必要がある。特に、まくらぎ3本に1本の割合でPCまくらぎが敷設されている区間であっても、板ばねの折損等、レール締結装置の不良があれば、軌間拡大による列車脱線が起きることを改めて認識し、木まくらぎを優先することなくPCまくらぎのレール締結装置についてもその状態を正確に把握する必要がある。

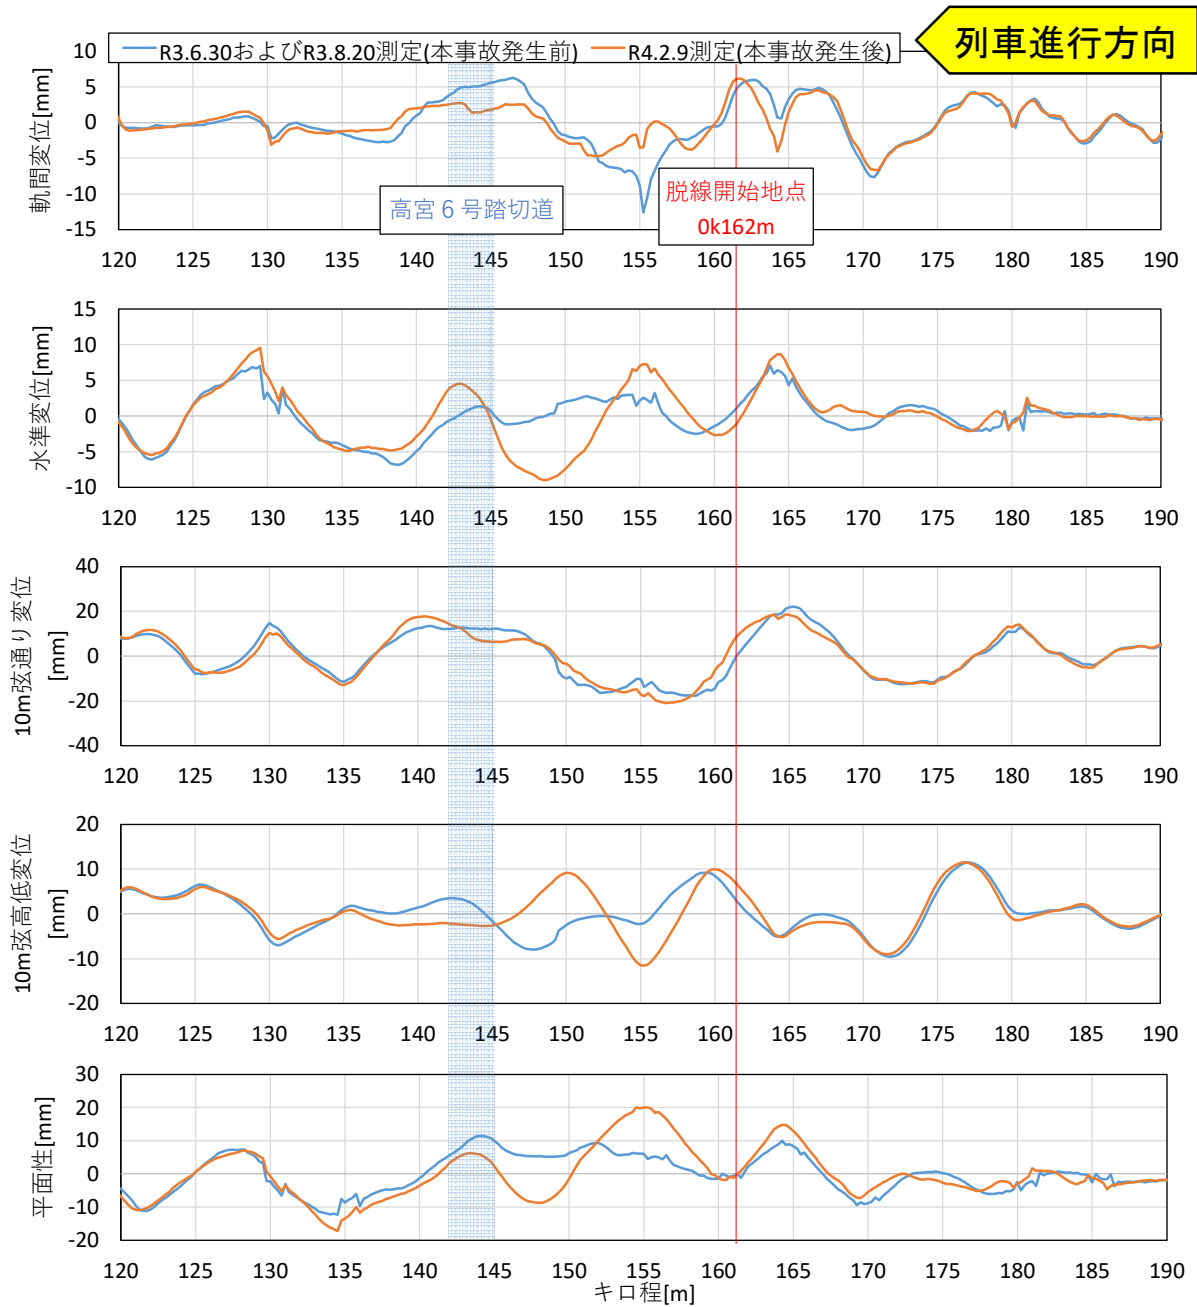
付図5 事故現場付近の軌道変位等の状況

- ① 0 k 1 5 6 m付近の移動平均法による軌間変位は-12mmで、整備基準値(-6mm)を超過していた。なお、スラックを含む軌間変位は、0 k 1 4 3 m付近が最も大きく+39mmであり、同地点の移動平均法による軌間変位は+5mmで整備基準値(+18mm)以内であった。
- ② 水準変位は、0 k 1 6 4 m付近が最も大きく+7mmであった。
- ③ 通り変位は、0 k 1 6 6 m付近が最も大きく+22mm(整数化前の値は+22.04mm)で、整備基準値(±22mm)を超過していた。
- ④ 高低変位は、0 k 1 7 8 m付近が最も大きく+12mmで、整備基準値(±22mm)以内であった。
- ⑤ 5m平面性変位は、0 k 1 3 4 m付近が最も大きく-12mmで、整備基準値(±18mm)以内であった。

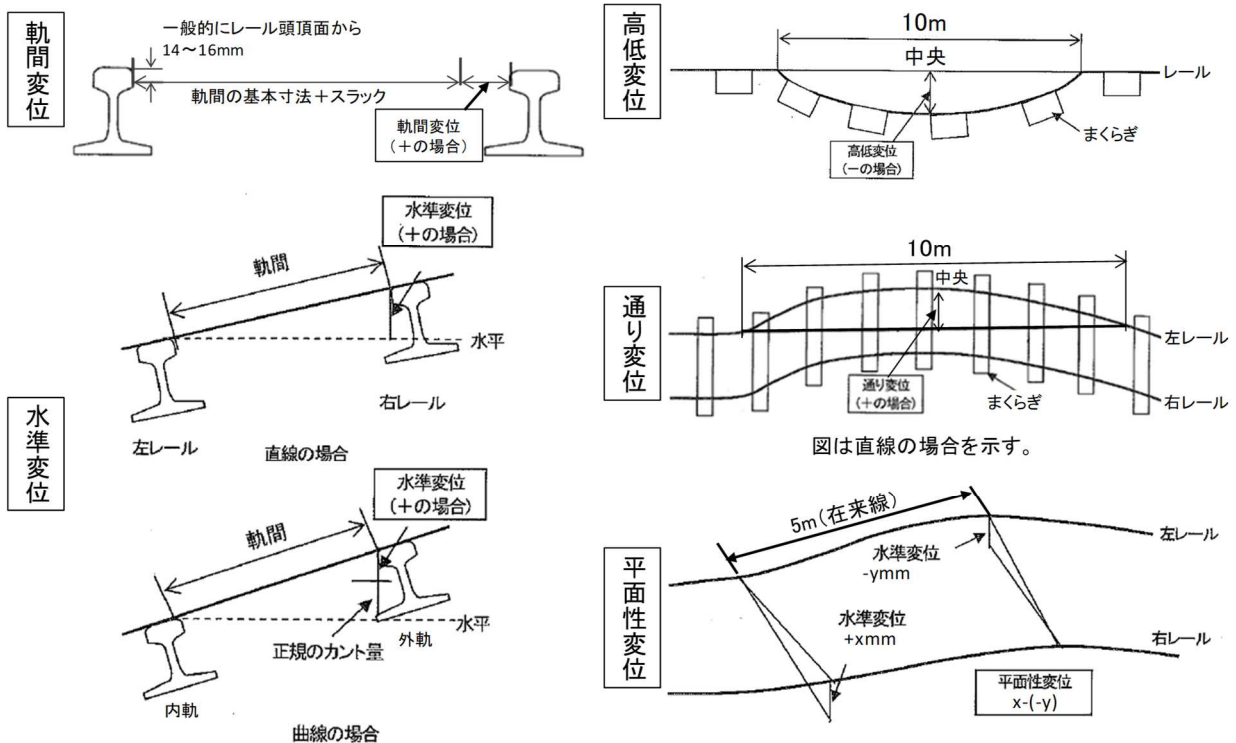
# 附属資料 1 軌道変位の種類と定義

軌道変位		列車の繰り返し通過や自然現象により、軌道の各部に生じる変位や変形のことをいう。軌道変位には、一般的に軌間変位、水準変位、高低変位、通り変位、平面性変位の5種類がある。
	軌間変位	軌間内側面間の距離から左右レールの基本寸法（1,067mm）及びスラックを除いたものである。軌間変位の限度値の考え方については、「附属資料2 軌間変位の限度値の考え方」を参照のこと。
	水準変位	左右レールの高さの差のことをいう。また、曲線部でカントが設定されている場合には、カントを差し引いた値のことをいう。
	高低変位	レール頭頂面の長さ方向での凹凸をいい、一般的には長さ10mの糸をレール頭頂面に張ったときの、その中央部における糸とレールとの距離で表す。
	通り変位	レール側面の長さ方向での凹凸をいい、一般的には長さ10mの糸をレールの軌間内側面に張ったときの、その中央部における糸とレールとの距離(通り正矢)で表す。また、曲線部においては、通り正矢から曲線半径による正矢量を差し引いた値で表す。
	平面性変位	レールの長さ方向の2点間の水準の差をいい、平面に対する軌道のねじれ状態を表す。2点間の距離が5mであれば、5m平面性変位という。

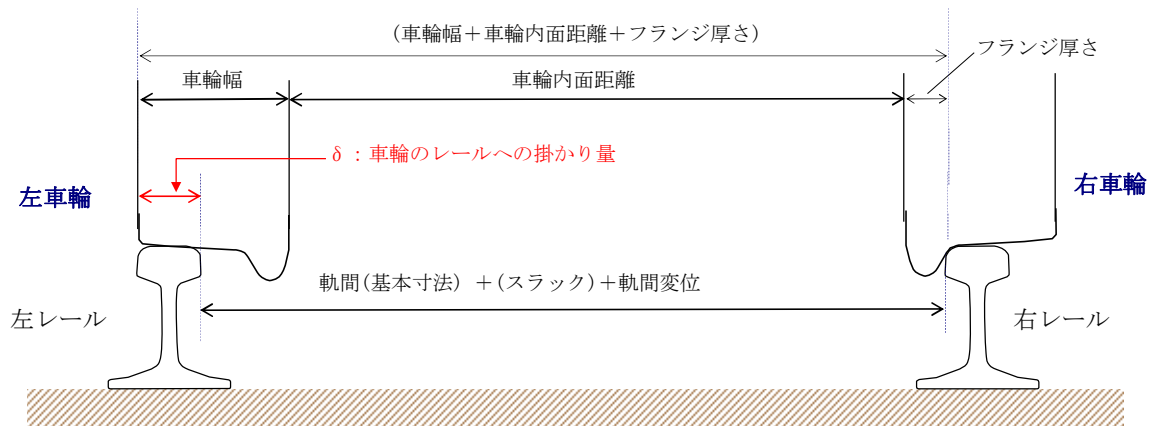
## 附属資料 2 軌間変位の限度値の考え方

輪軸寸法が小さいほど軌間内脱線に対する余裕が小さくなることから、一般的な輪軸の寸法の最小値を用いて軌間変位の限度値を算出すると以下のとおり40mmとなり、この値が一般的に用いられている。なお、軌間1,067mm、スラック0mmとしている。

$$\begin{aligned} \text{軌間変位の限度値} &= (\text{車輪幅} + \text{車輪内面距離} + \text{フランジ厚さ}) - \text{軌間(設計値)} - 10 - 10 \\ &= (120 + 988 + 22) - 1,067 - 10 - 10 = 43 \approx \underline{40 \text{ (mm)}} \end{aligned}$$
