鉄 道 事 故 調 査 報 告 書

I 東京都交通局 日暮里・舎人ライナー 舎人公園駅構内
列車脱線事故

発生日時：令和3年10月7日 22時41分ごろ

発生場所：東京都足立区

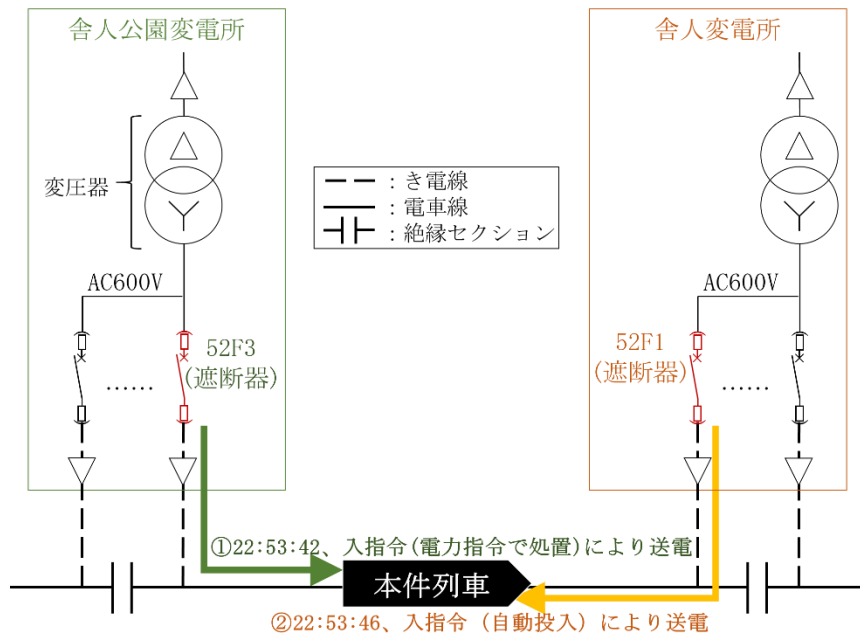
図1 事故現場付近（下り線）のき電区分の概要

送電処置や応動などの種別を表す状変種別、操作状変に係る変電所名、送電処置や応動などの対象となる遮断器名や状変の要因などを表す詳細情報、遮断器の動作状態や電圧の加圧状態などを表す動作情報、電力管理システム*5からの制御情報を表す状態情報が記載されていた。同記録によれば、22時41分52秒に同局の地震計が震度5弱を検知したことで、日暮里・舎人ライナー（以下「本路線」という。）の全変電所のき電用遮断器が一斉にトリップ*6し、送電が停止していた。その後、22時53分42秒に電力指令の処置（入指令）により52F3の遮断器が投入されて舎人公園変電所から事故現場付近（図1①の向き）に送電されたが、22時53分43秒に送電失敗となっていた。その後、22時53分46秒に、52F1の遮断器が自動投入（入指令）されて舎人変電所から事故現場付近（図1②の向き）に送電され、22時56分00秒に地絡*7が発生していた。

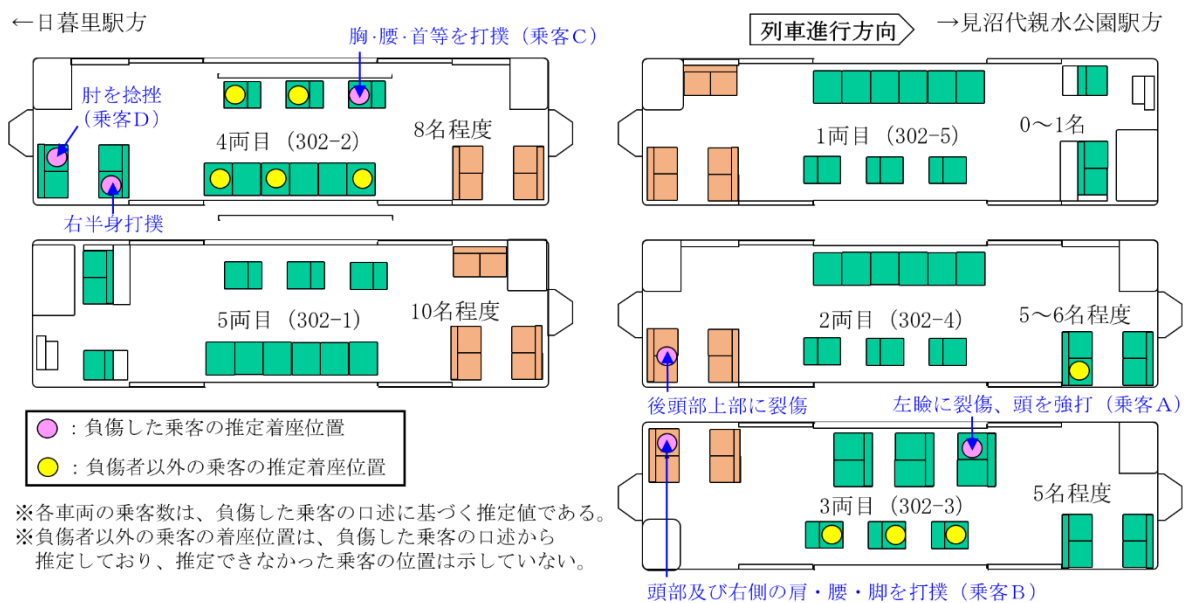
図2 本件列車の乗客の乗車位置（負傷者の口述に基づく推定）

本件列車には29名が乗車しており、そのうち、8名の乗客が負傷した。2.1.2(2)に記述した乗客の口述によれば、事故発生直前の本件列車の乗客の乗車位置は図2に示すとおりであり、乗客数と負傷者数は表3に示すとおりであった。ただし、それ以外に負傷者がいた可能性がある。

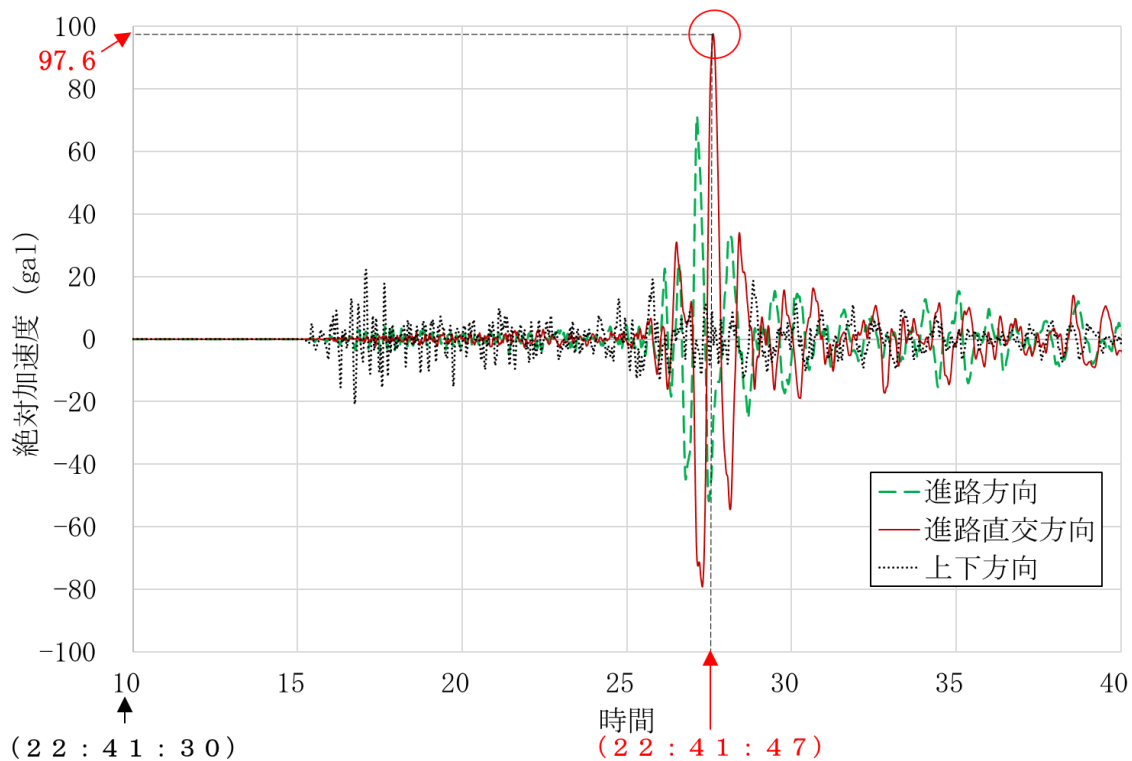
図9 事故当時の車両基地構内の地表面地震動観測波形

図9によると、進路直角方向の絶対加速度^{*20}が最も大きく、22時41分47秒ごろに最大（97.6 gal^{*21}）となっていた。

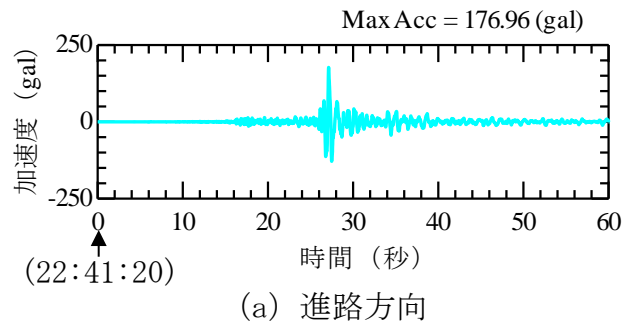
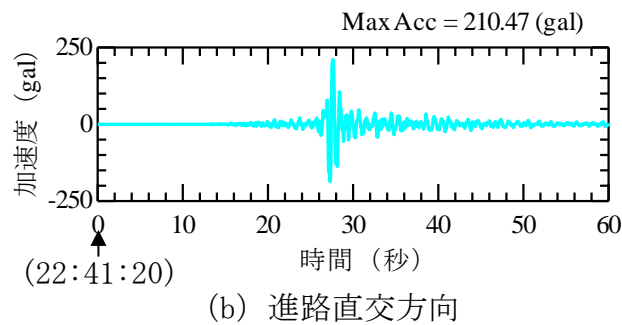
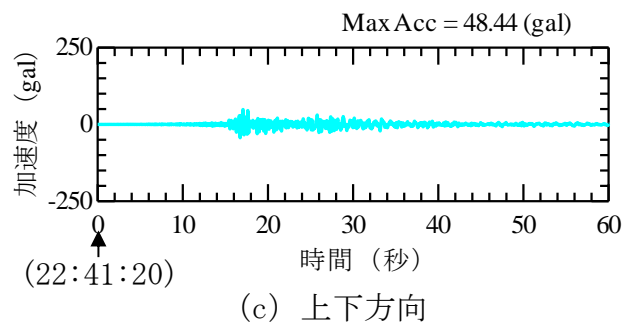
図19 事故現場付近の地表面地震動波形の推定結果

(1)で収集した振動計測データ及び千葉県北西部地震発生時の車両基地構内の地震観測データを用いて、事故現場付近の時刻歴の地表面地震動波形を推定した(図19参照)。なお、同波形の0秒が示す時刻は、22時41分20秒である。

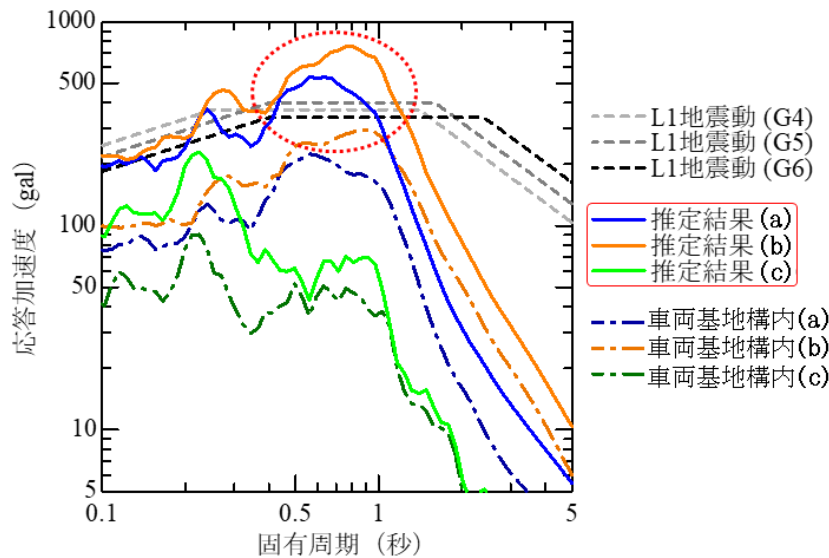
図20 事故現場付近の地表面地震動の弾性加速度応答スペクトル（減衰定数5%）

また、得られた推定波形から弾性加速度応答スペクトル^{*24}を求め、事故現場付近の地表面地震動の大きさを評価したところ、いずれの方向も車両基地構内の値より大きい結果となった。また、事故現場付近の地盤はボーリング調査結果等から軟弱地盤（G6）であると考えられ、「鉄道構造物等設計標準耐震設計」に示されるL1地震動^{*25}（G6）と比較すると、進路方向と進路直交方向は0.5～1.0秒程度の周期帯でL1地震動（G6）を超過していた（図20 参照）。

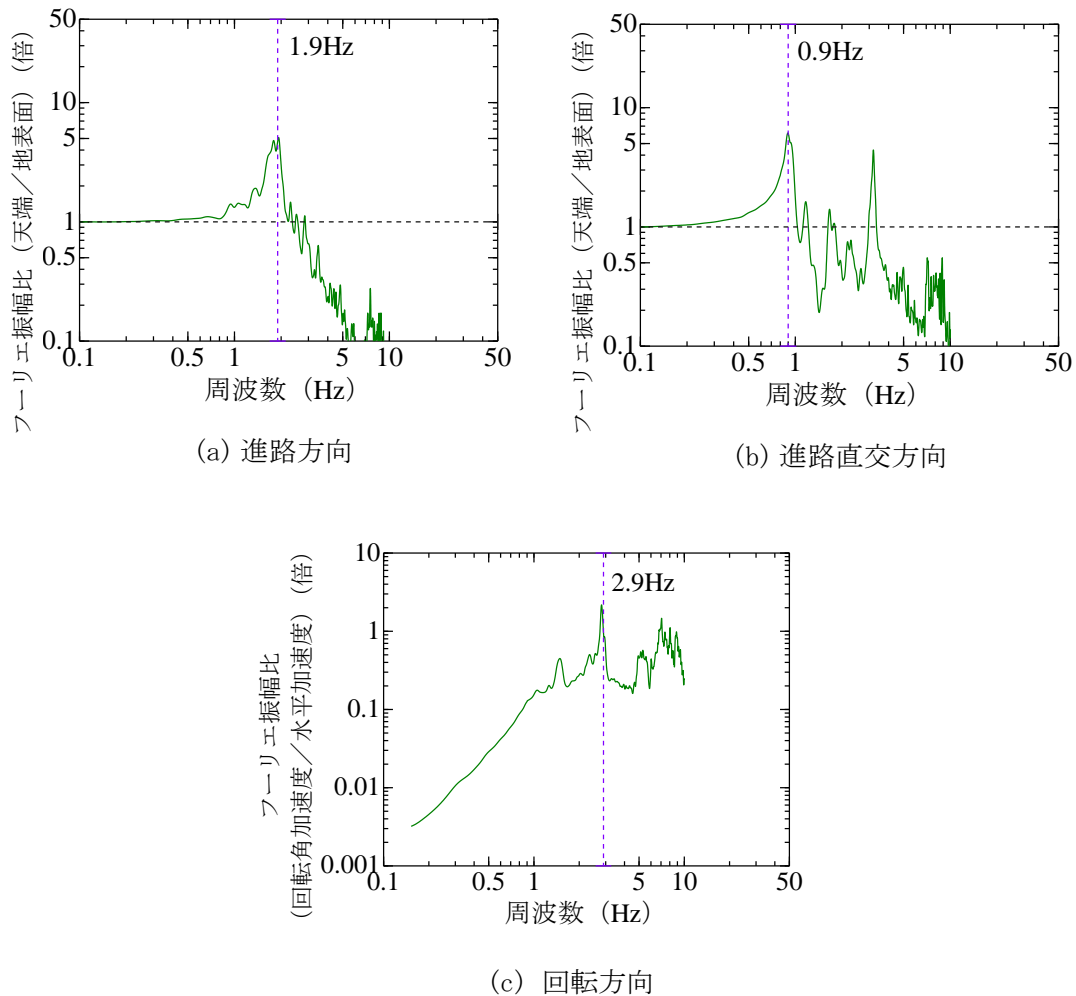
図 2 1 事故現場付近の構造物の振動特性

図 2 1 (c) から、事故現場付近の構造物は地震時にロール方向の回転挙動を示す可能性があることが分かった。

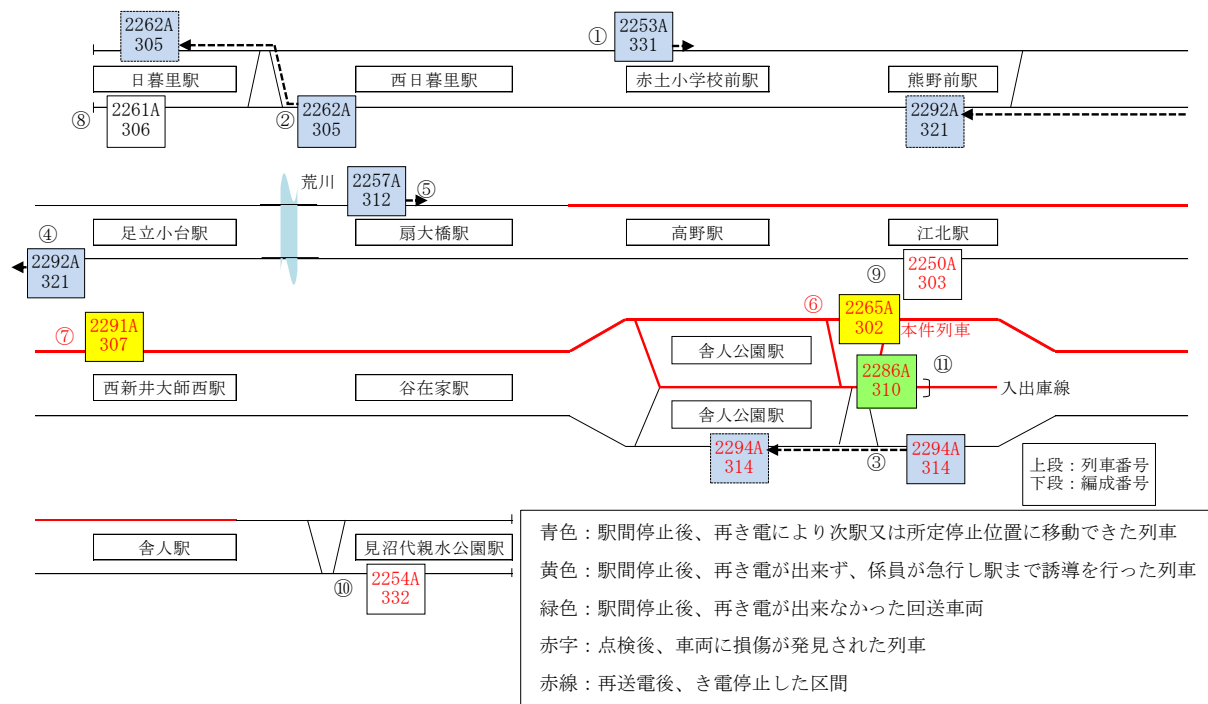
図28 本事故発生時の本線上の列車在線位置

本件列車以外の編成車両の損傷状況については、表15に示すとおり、本件列車の隣の走行路に在線していた第2286A列車（編成番号310）に多くの損傷が認められた。その他、舎人公園駅の上り線、西新井大師西駅、江北駅、見沼代親水公園駅に在線していた編成車両に損傷が認められた。

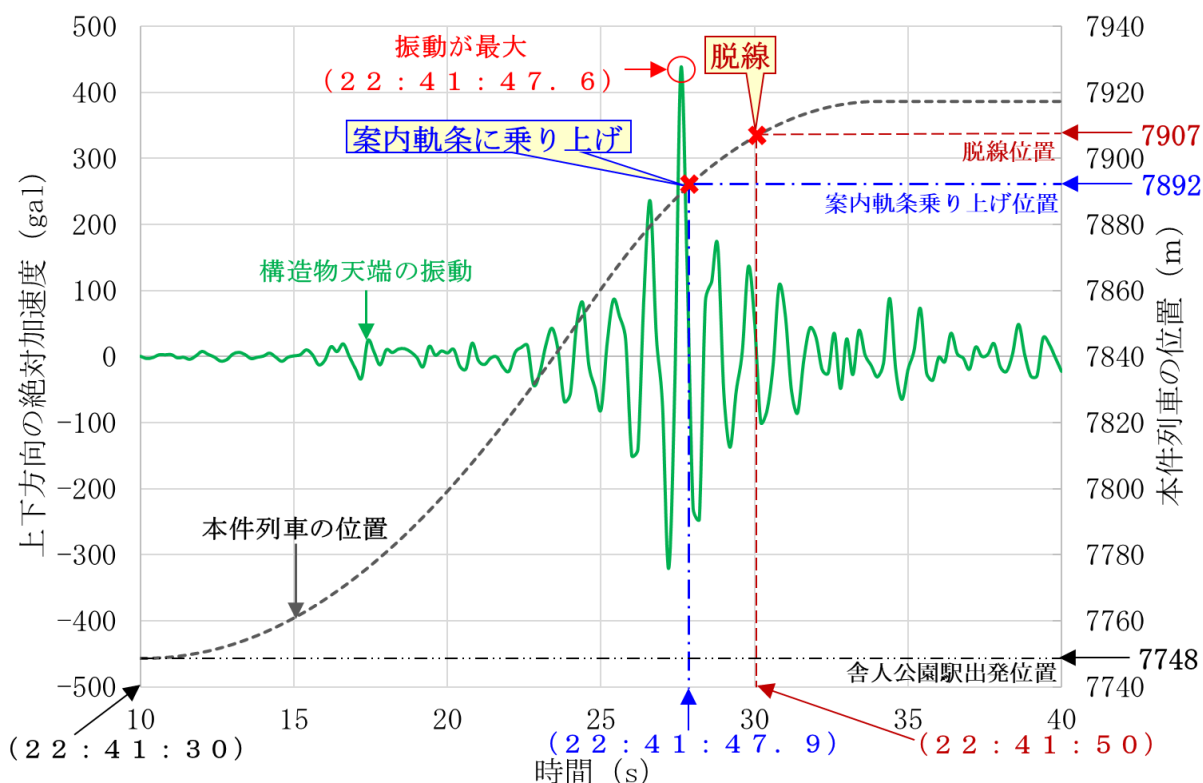
図29 事故発生時刻前後の構造物天端の振動波形と本件列車位置の合成結果

3.3.1に後述するように、本件列車の案内輪又は分岐輪が案内軌条に乗り上げた位置は7k892mと考えられ、本件列車が同位置を通過した時刻は22時41分48秒ごろ(22時41分47.9秒)である。他方、千葉県北西部地震による事故現場付近の構造物天端の振動が最大となる時刻は、22時41分48秒ごろ(22時41分47.6秒)と推定される。以上のことから、両者の時刻はほぼ一致しているため、同時刻(22時41分48秒ごろ)に、千葉県北西部地震の地震動の影響を受けて、本件列車の案内輪又は分岐輪が案内軌条に乗り上げたと考えられる。また、案内軌条に乗り上げた車両部品は、3.3.6に後述する案内輪・分岐輪の損傷状況から、1両目前台車の右側分岐輪2基であったと考えられる。

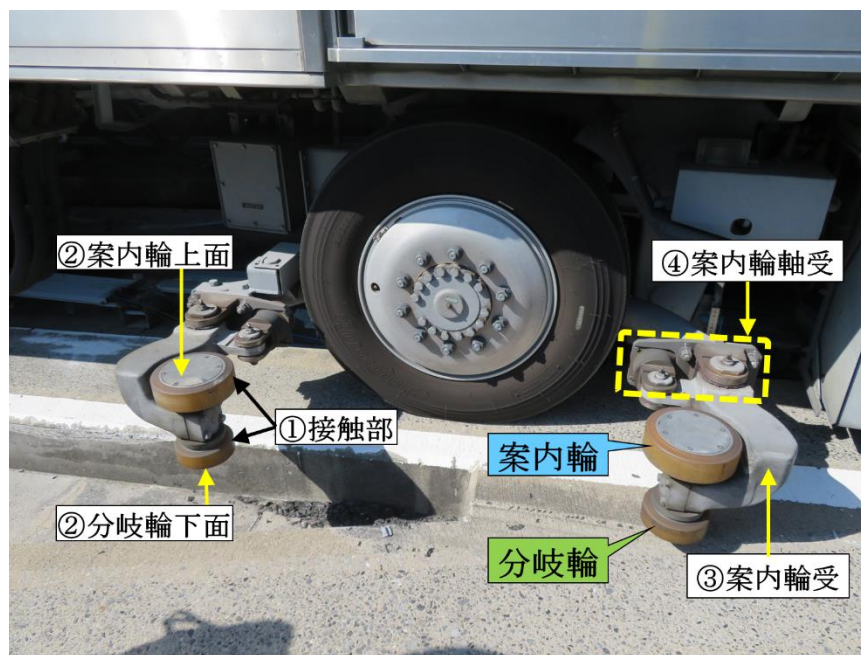
(b) 案内輪・分岐輪の部位の説明

案内輪・分岐輪に見られた損傷は、案内軌条又は走行路と衝撃した又は擦ったことで生じたものと考えられる。ただし、1両目前台車・右側の前側分岐輪に認められた衝撃痕は、7 k 8 9 2 mの位置で案内軌条と衝撃したことで生じ、同台車右側の後側分岐輪に認められた太い筋状の擦過痕も、同台車前側の分岐輪とほぼ同じようなタイミングで案内軌条と擦ったことで生じたものと考えられる。(3.3.6)

車両位置	案内輪・分岐輪No	①接触部の亀裂		②面の衝撃痕/擦過痕		③案内輪受の擦過痕	④案内輪軸受の曲損	
		案内輪	分岐輪	案内輪	分岐輪			
1両目	左側	2-2	—	あり	—	擦過痕(大)	あり	—
		2-1	—	—	—	擦過痕(大)	—	あり
		1-2	あり	あり	擦過痕	擦過痕(大)	あり	あり
		1-1	あり	あり	擦過痕	擦過痕	あり	—
	右側	2-2	—	あり(大)	—	衝撃痕(大)	あり	あり
		2-1	—	—	—	擦過痕	—	—
		1-2	—	—	—	—	—	—
		1-1	—	—	—	—	—	—
