# 鉄道事故調査報告書

鉄道事業者名：土佐くろしお鉄道株式会社

事故種類：列車脱線事故

発生日時：令和5年6月2日 08時58分ごろ

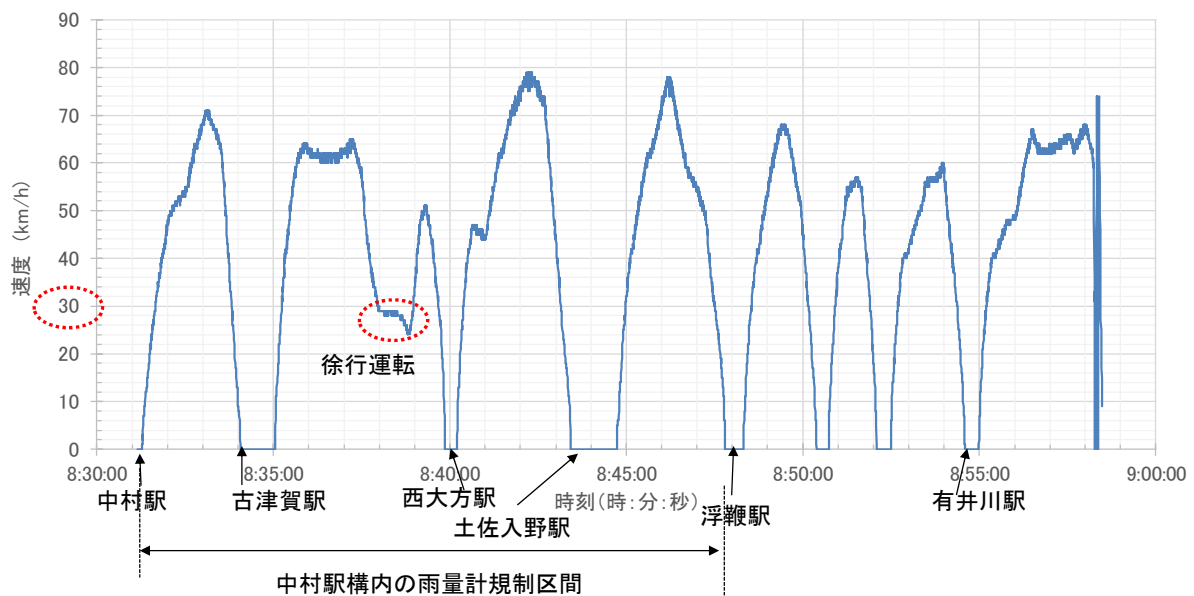
図2 本件列車の時刻と速度の関係

本件列車の中村駅出発後の時刻と速度の関係を、図2に示す。古津賀駅こつかにしおがたから西大方駅の間で30 km/h以下で走行している区間が認められた。(表6 雨量規制に関する情報 参照)

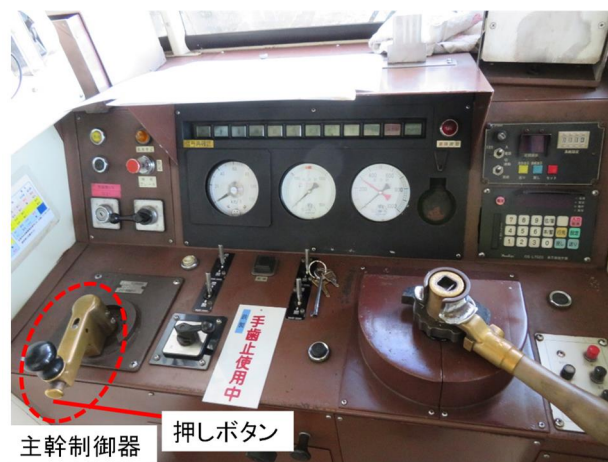
図6 本件車両の運転台

また、本件車両の運転台を図6に示すが、ノッチオフの状態から主幹制御器を動かしてノッチ投入するためには、押しボタンを押しながらノッチ操作する必要がある構造となっている。

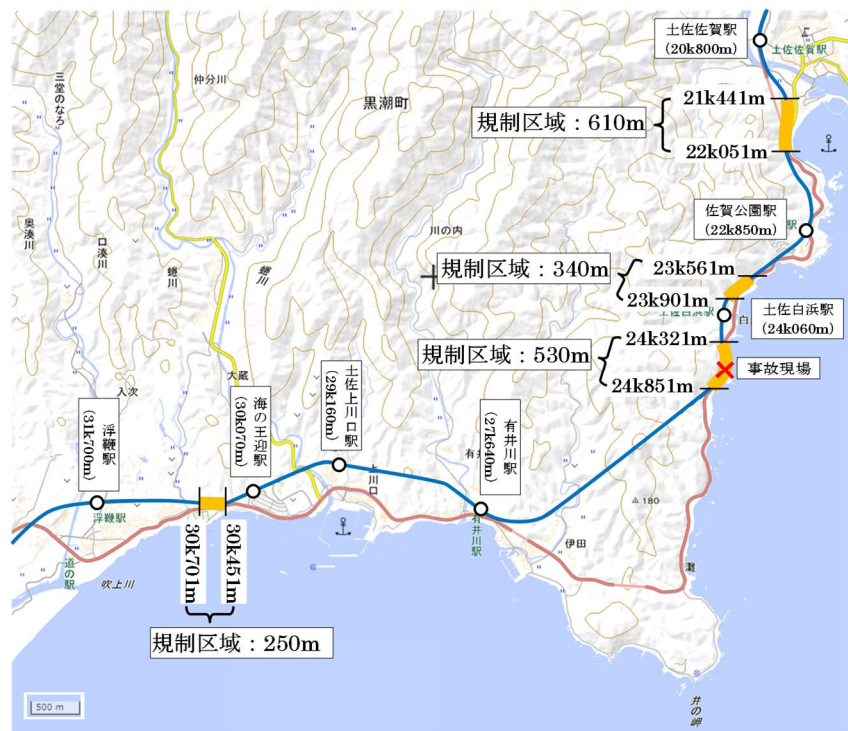
図10 第2次態勢時に徐行を行う規制区域（浮鞭駅から土佐佐賀駅間）

図8に示すように、中村線及び宿毛線には、中村駅構内、浮鞭駅構内、土佐佐賀駅構内等の7か所に雨量計が設置されており、雨量計ごとに列車規制区間が指定されている。事故現場付近は、浮鞭駅構内又は土佐佐賀駅構内の時雨量警報装置で観測されたそれぞれの降雨量のいずれかが規制雨量に達したときに、運転規制（徐行運転又は運転中止）の取扱いをすることとなっている。列車規制区間には、図9及び図10に示すように、過去に災害が発生した箇所等について、第2次態勢時に徐行を行う区域である規制区域が設定されている。本事故現場付近は、図10に示すように、24k321mから24k851mまでが規制区域であった。なお、規制区域の始末端には、災害要注意標が建植されており規制区域の境界を明示している。

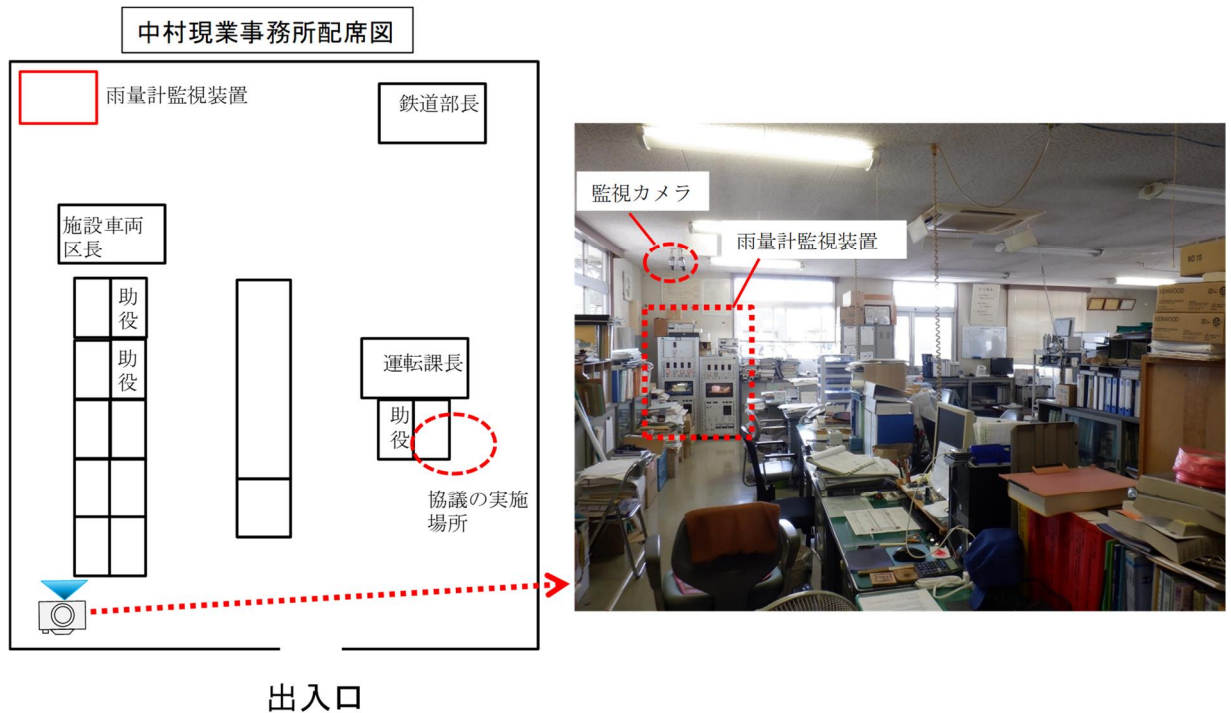
図11 中村現業事務所内の雨量計監視装置の設置状況

中村線及び宿毛線の各7か所で観測された雨量に基づいて、時雨量、連続雨量及び累積降雨量を集中管理監視する雨量計監視装置が中村現業事務所内に設置されている。なお、雨量計監視装置は、図11に示すように、事務所内の出入口から見て左奥に設置されており、2.1.1(5)及び2.1.1(6)に記述した3人（鉄道部長、施設車両区長及び運転課長）が今後の列車運用等について協議していた場所とは離れていた。

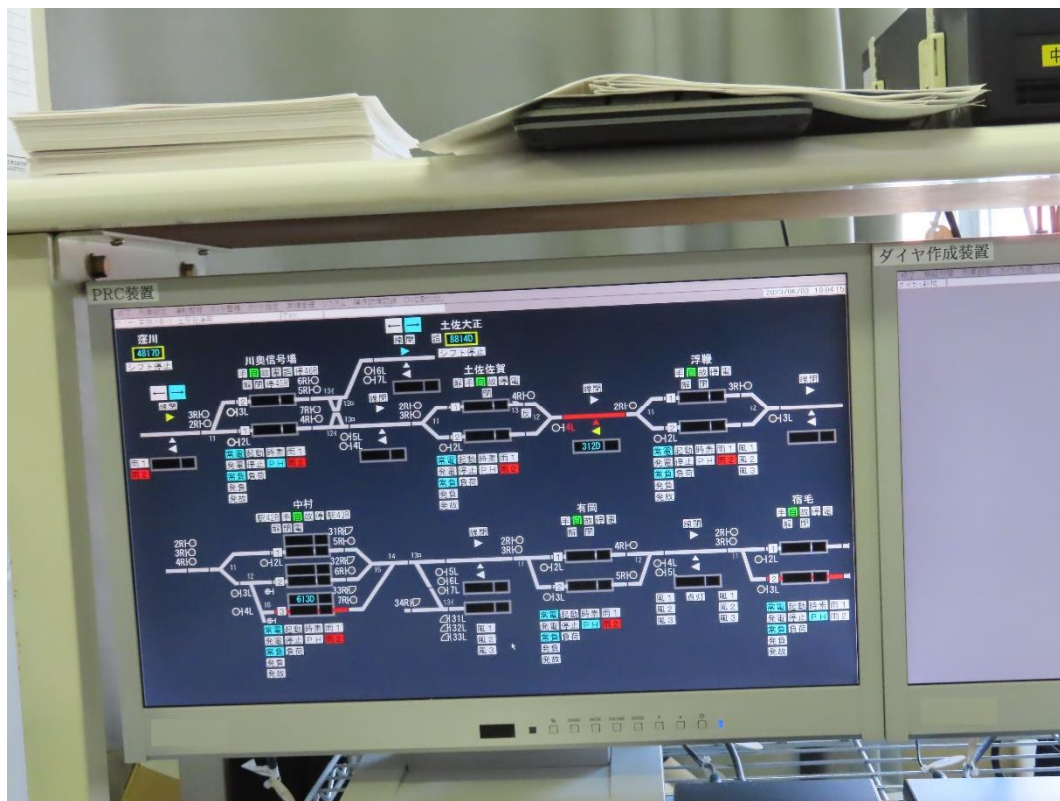
図13 PRC装置モニター

本事故発生後の調査時において、PRC装置モニターの雨量計に関する表示、警報音の鳴動及び音量等の動作に問題がないことを確認した。

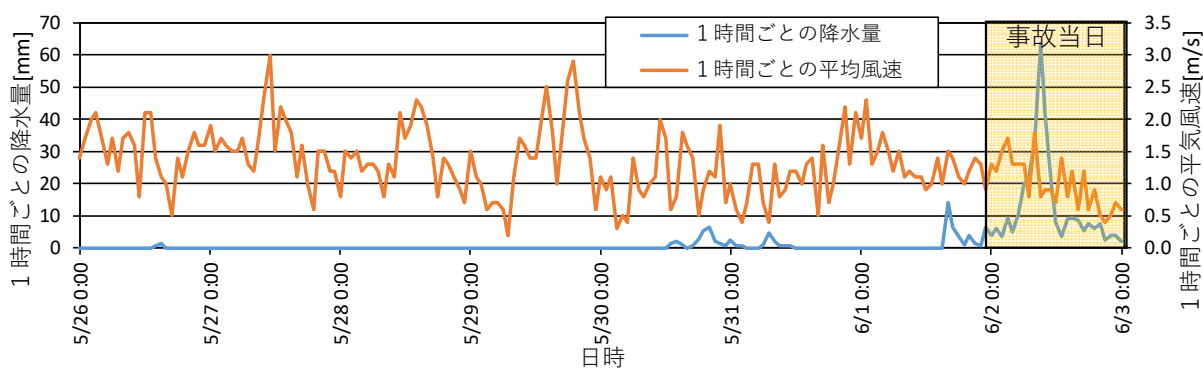
図16 事故発生前直近1週間の佐賀地域気象観測所の記録

中村線の沿線にある気象庁の佐賀地域気象観測所の記録によると、本事故発生当日の降水量は313.0mm、最大風速は2.4m/sであった。また、3.1.2に後述する事故発生時刻08時58分の直近の時間である、8時から9時までの間は急激な降水量の増加が認められ、1時間降水量は63.5mmであった。また、本事故発生当日の9時の気温は21.4℃、風向・風速は西北西0.8m/sであった。図16に、事故発生前直近1週間の、1時間ごとの降水量及び平均風速を示す。

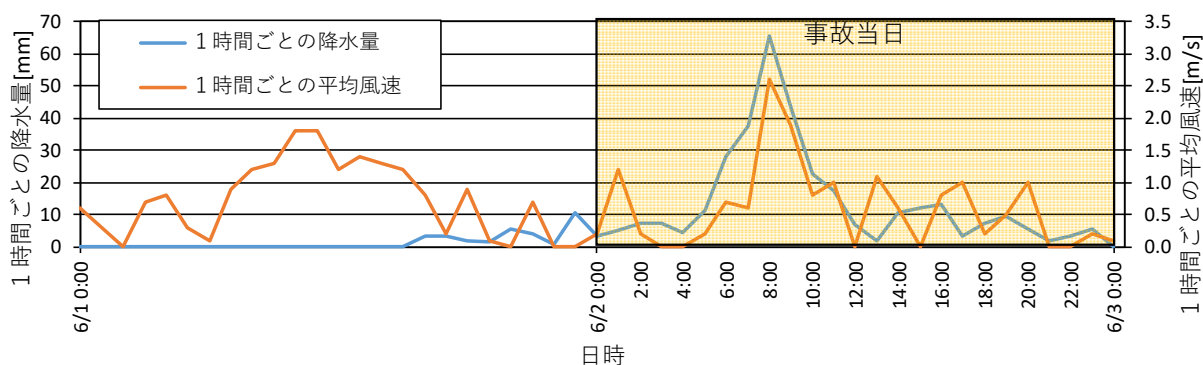
図17 事故発生当日と前日の中村地域気象観測所の記録

また、図17に示す気象庁の中村地域気象観測所の記録によると、1時間ごとの降水量は7時から8時までの1時間降水量は65.5mmであり、8時から9時までの1時間降水量は43.5mmであった。このことから、本件列車の出発予定時刻の08時00分ごろは中村駅周辺の降水量が多かったと認められる。

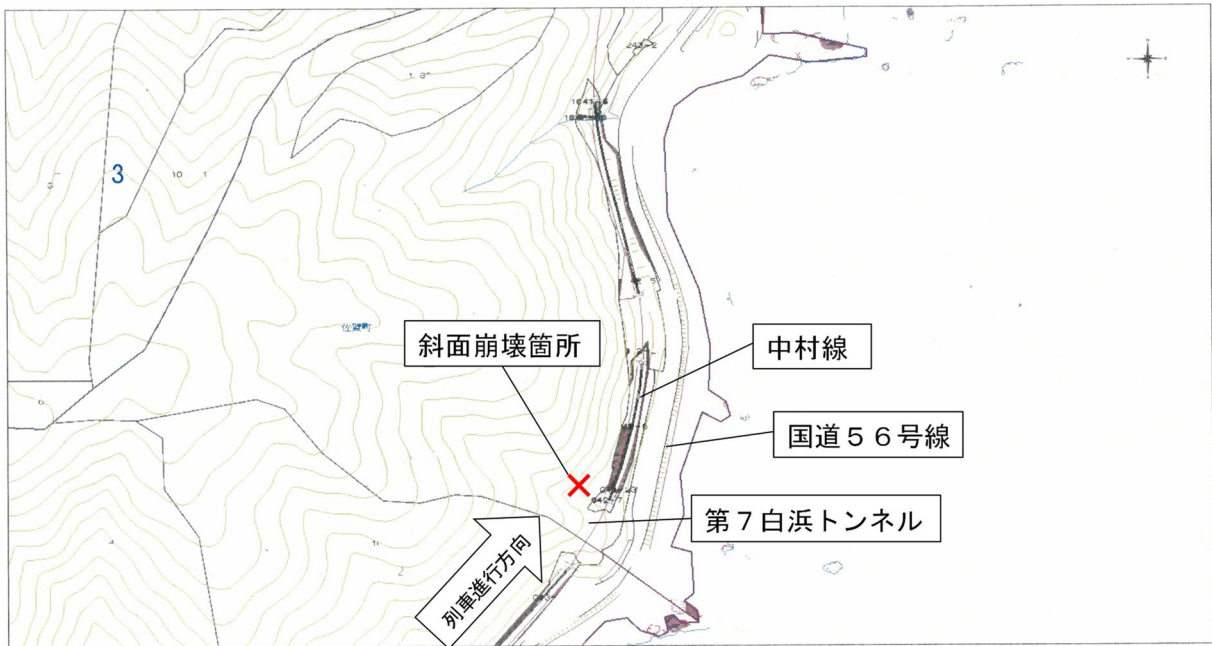
付図 1 1 事故現場略図（平面図）

事故現場付近において、中村線の線路は、北西側にある山地斜面の山腹部付近に敷設されている。線路の南東側には国道56号線が並行しており、線路及び国道は海岸沿いを走行する。事故現場の左にある斜面（以下「本件斜面」という。）は南東向きに位置し、雨水が集水しやすい沢状の集水地形<sup>\*9</sup>となっている。事故現場付近の地質は、第三紀の砂岩及び砂岩泥岩互層が分布している。本件斜面は、樹木が繁茂しており、その勾配は線路付近の切土<sup>きりど</sup><sup>\*10</sup>部で平均49.3%と急な斜面になっている。同社によると、本件斜面は切土をしてから約56年が経過しているとのことである。

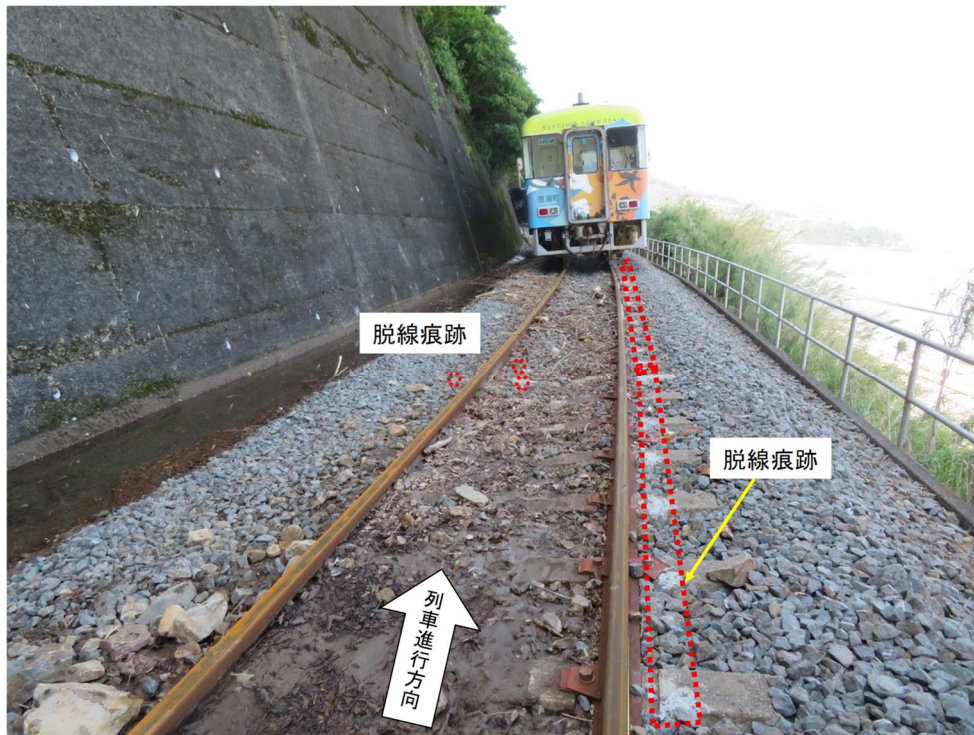
付図 1 6 脱線の痕跡 その 2

本件列車は、その先頭が24k601m付近に停止し、車両は前台車が左に旋回し、第1軸が左側に、第2軸が右側に脱線していた。
