鉄道重大インシデント調査報告書

東日本旅客鉄道株式会社磐越西線五十島駅～東下条駅間における鉄道重大インシデント

発生日時：平成26年9月26日 7時23分ごろ

発生場所：新潟県東蒲原郡阿賀町
磐越西線 五十島駅～東下条駅間（単線）
大長谷トンネル内

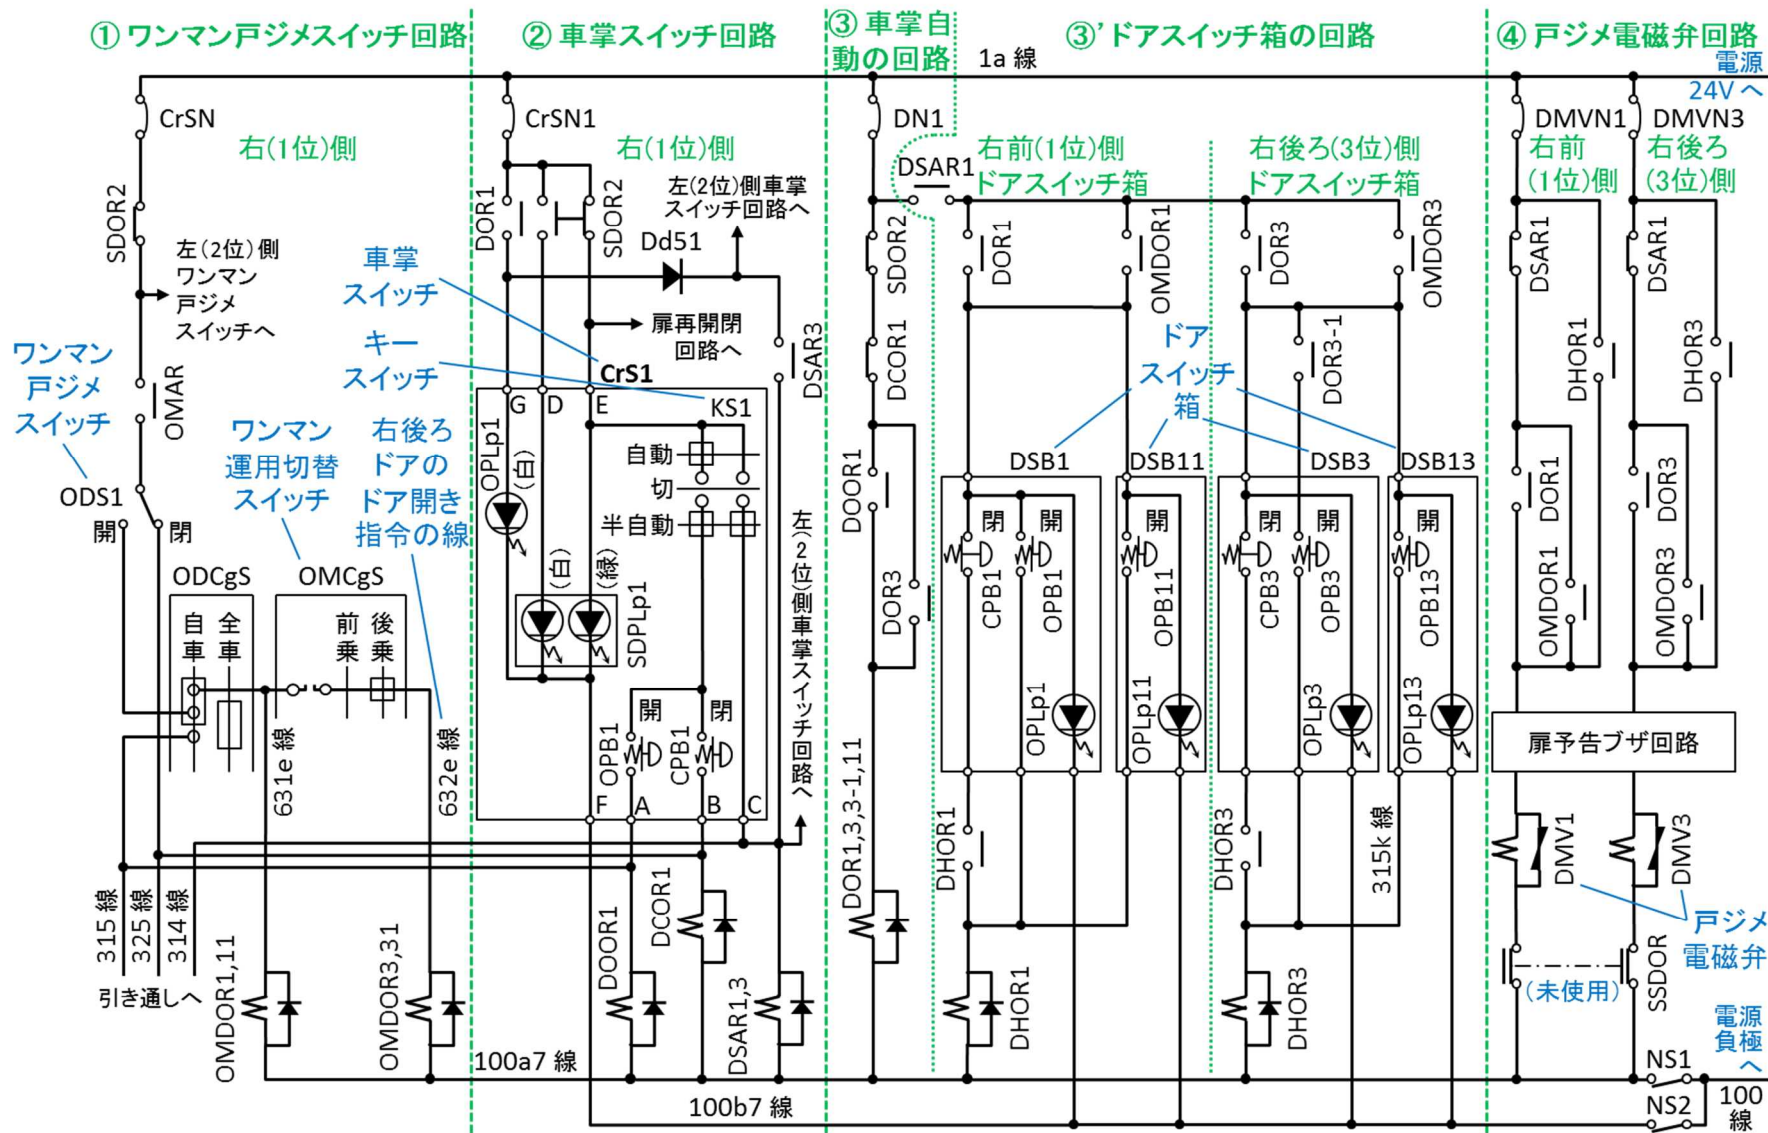
付図3 本件車両右側ドアに関する回路の配線略図

本件列車の各車両のドアは、個々のドアに対応する戸ジメ電磁弁（DMV）に電圧を印加して動作させることにより開扉する。ドアの開閉制御について、本件両ドアの開閉に関する回路を抜粋した配線略図を付図3に示す。以下、同図に基づき、ドアの開閉方法等について記述する。

2.7.2.1に記述したように、本件電線はワンマン運転時に本件車両の右側後ろのドアの開閉を制御する電線であり、3.3.4に後述するように、電圧が印加されることにより右側後ろのドアを開扉するワンマン戸開継電器（OMDOR 3等）が動作する。また、本件電線は、ワンマン運用切換スイッチ（OMC g S）の「後乗」の設定で、右側前のドアの開閉を制御する「6 3 1 e線」に接続されている。このため、本件電線に加え「6 3 1 e線」にも電圧が印加され、右側前のドアを開扉するワンマン戸開継電器（OMDOR 1等）も動作し、本件両ドアが開いたものと推定される（図2 参照）。

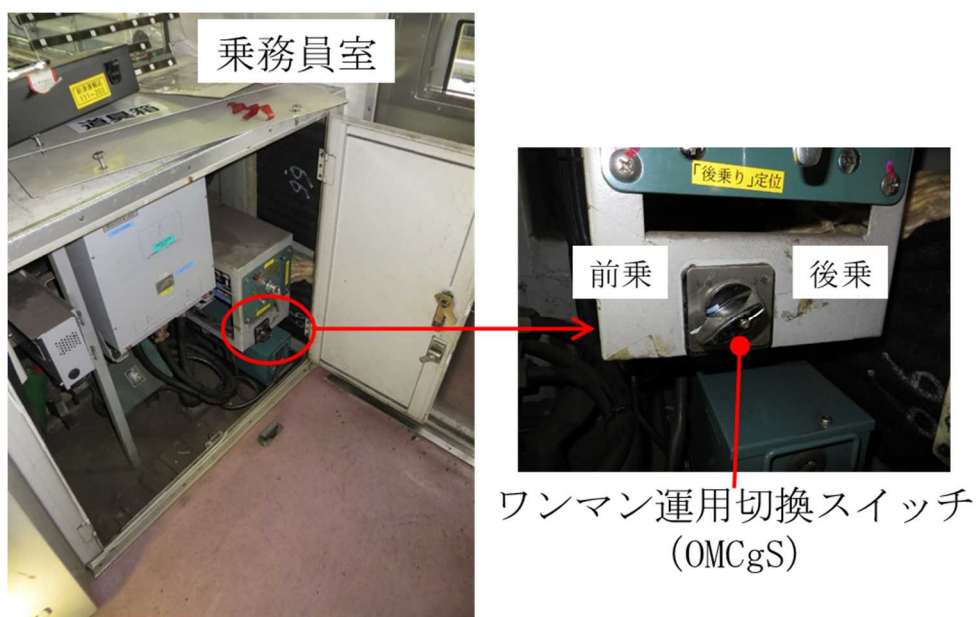
付図8 ワンマン運用切換スイッチの設置状態

（付図3 本件車両右側ドアに関する回路の配線略図、付図8 ワンマン運用切換スイッチの設置状態 参照）
