鉄道重大インシデント調査報告書

- I 九州旅客鉄道株式会社 長崎線 肥前竜王駅構内
その他（「列車が停止信号を冒進し、当該列車が本線における他の列車又は車両の進路を支障した事態」に準ずる事態に係る鉄道重大インシデント）

平成28年6月30日

発生日時：平成27年5月22日 12時23分ごろ

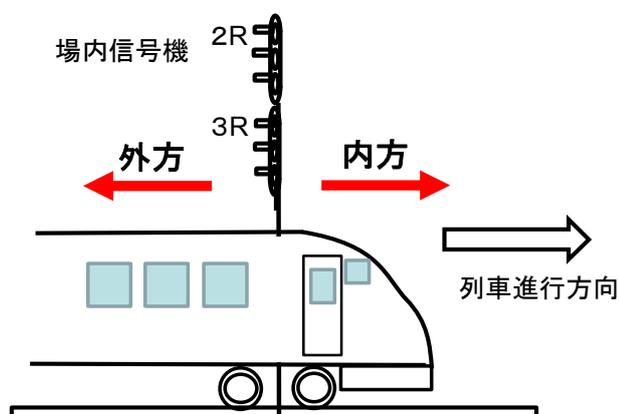
図1 信号機の内方と外方及び列車の停止位置の概念図

異音感知の現場を確認に行く旨を指令に伝えると、「現場に行く際には、
列車無線か携帯電話のどちらかを持参してください」と言われた。列車無
線は取り外すのに時間が掛かること、携帯電話の方が持ち運びしやすいこ
とを考えて、携帯電話を持参することにした。乗務員室の左側の扉から線
路に降りるときに、信号機が設置してある電柱が乗務員室の扉よりも後方
にあったため、先頭車両が場内信号機の内方^{*4}に進入していると認識した。
(信号機の内方と外方^{*5}及び列車の停止位置の概念図を図1に示す。)

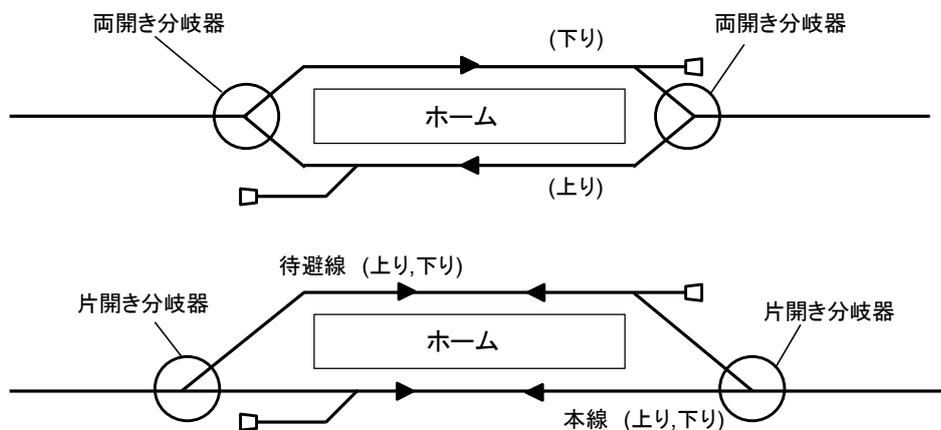
図5 一線スルー化の例

長崎線は、鳥栖駅から長崎駅に至る延長125.3kmの路線である。肥前山口駅～諫早駅間、喜々津駅～浦上駅間は単線区間、それ以外は複線区間であり、本重大インシデント発生場所である肥前竜王駅は単線区間の肥前山口駅～諫早駅間にある。軌間は1,067mm、交流20,000Vの電化区間であり、閉そく方式は自動閉そく式である。運転保安設備はATSを使用している。国鉄分割民営化後の昭和63年度から平成元年度にかけて、長崎線の速度向上を目的とした曲線改良や一線

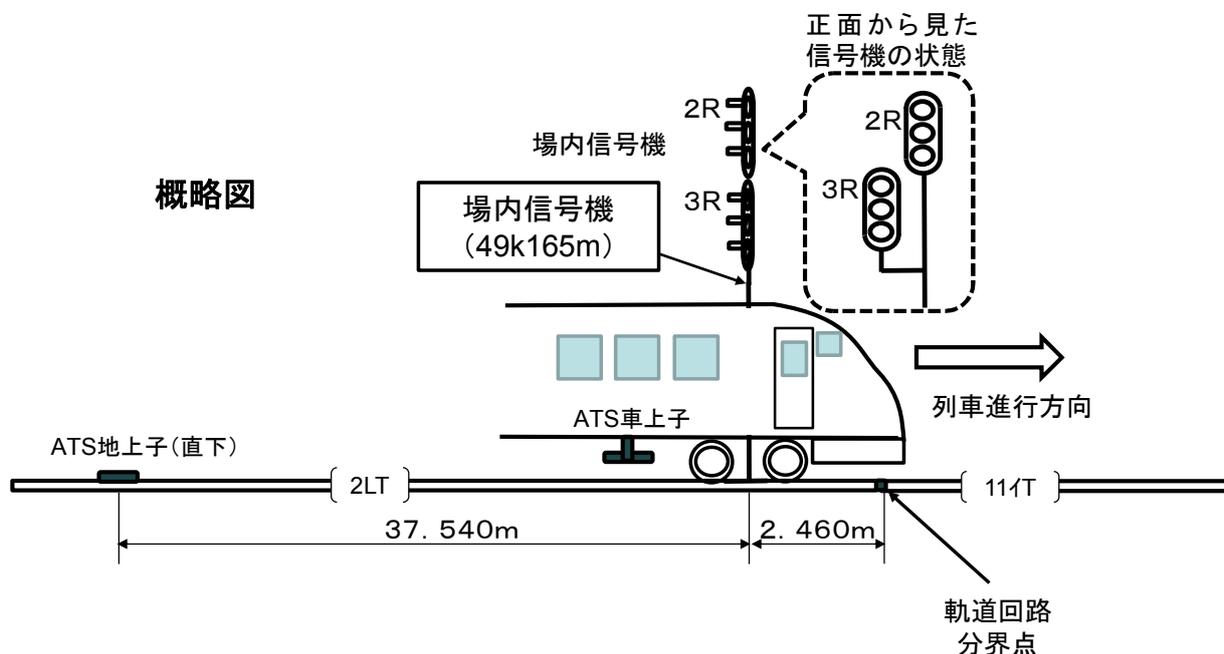
図7 場内信号機及び軌道回路分界点並びにATS地上子の位置関係

下り列車が後述する図7のような位置に停止している状態で、5Lが注意信号を現示した後、下り列車が軌道回路11イTに進入しても、5Lの防護区域ではないため、5Lは停止信号の現示に変化しない。

号機直下用) を設けるものとする」と規定しており、これに合致するものであった。

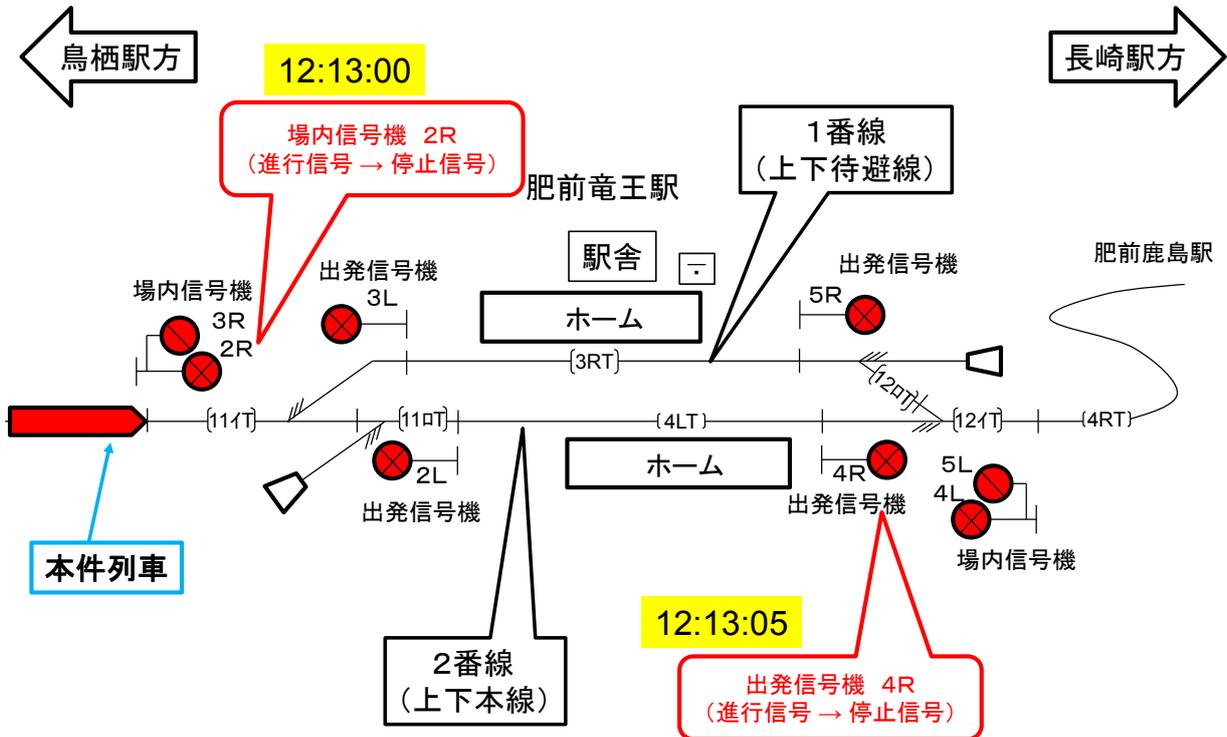
付図5 本件列車及び20M列車の動き等（その2）

輸送指令員が場内信号機を復位

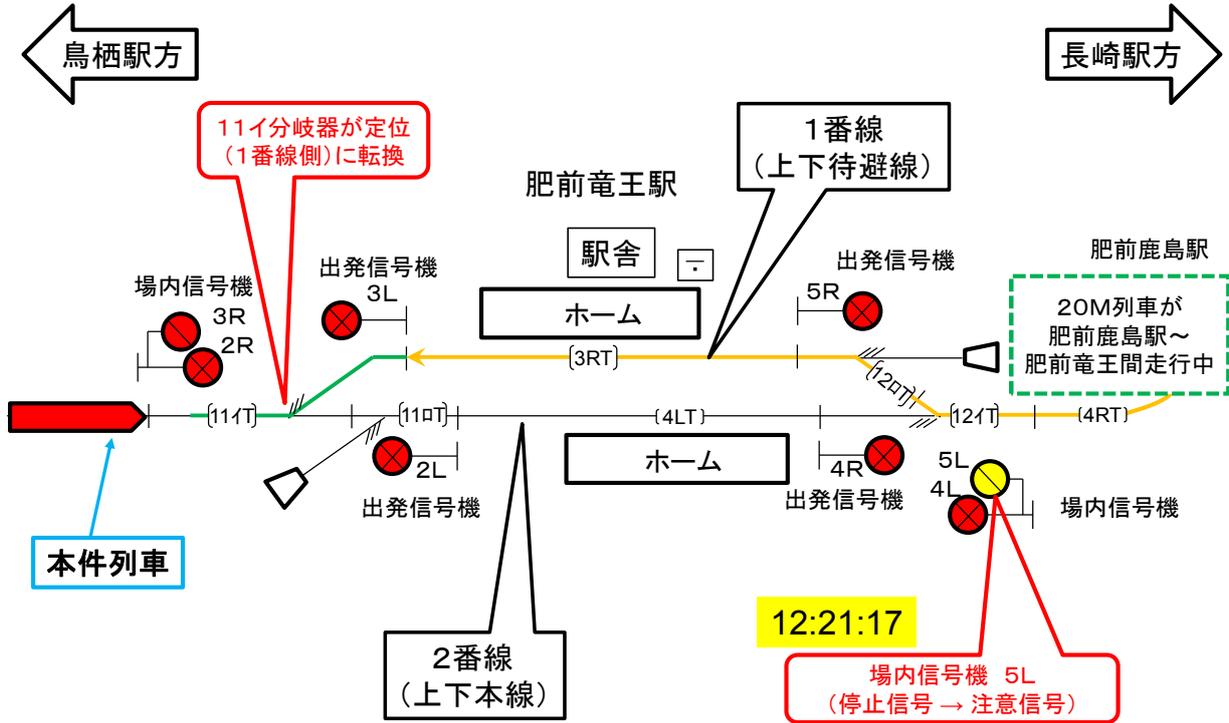
付図5 本件列車及び20M列車の動き等（その3）

20M列車の肥前竜王駅1番線への進路を構成

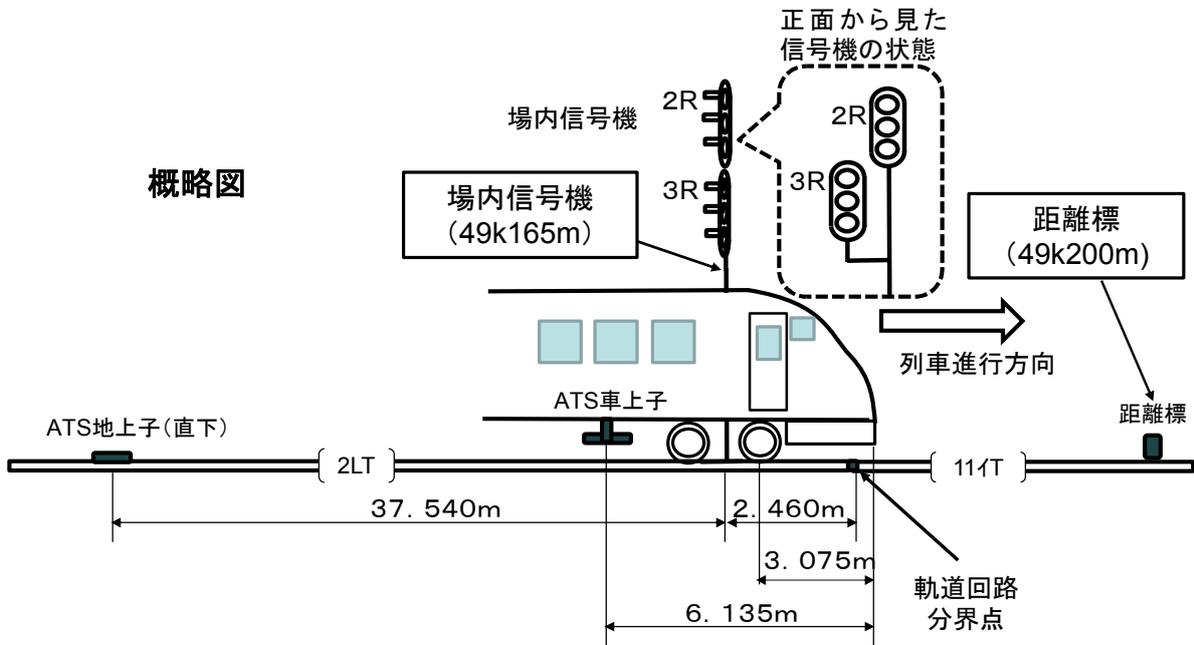
付図6 本件列車の停止位置1の概略図

から、列車の位置を検知するための先頭車両の先頭車軸が2R建植位置と軌道回路分界点の間であったものと考えられる。以上のことから、停止位置1の概略図は付図6のとおりになると考えられる。

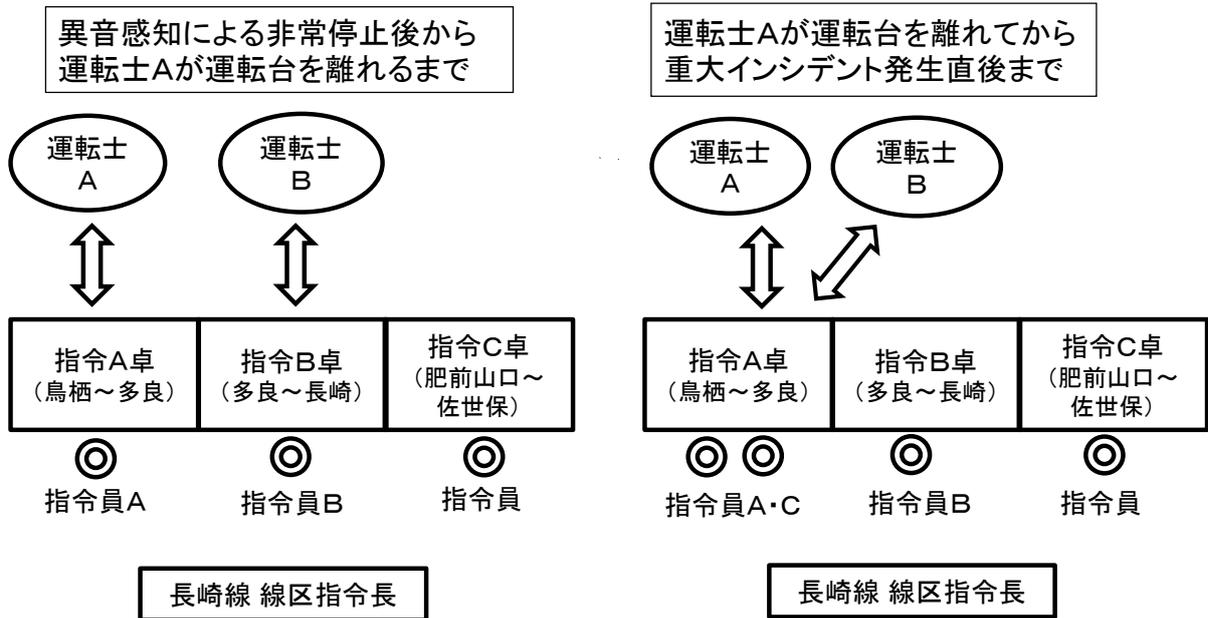
付図7 長崎線担当輸送指令員の配置及び運転士との対応

本重大インシデント発生前後における、運転士Aと輸送指令員の間での列車無線及び携帯電話の交信記録を、それぞれ表3及び表4に示す。時刻については標準時の時刻に補正したデータである。また、輸送指令員の配置図を付図7に示す。

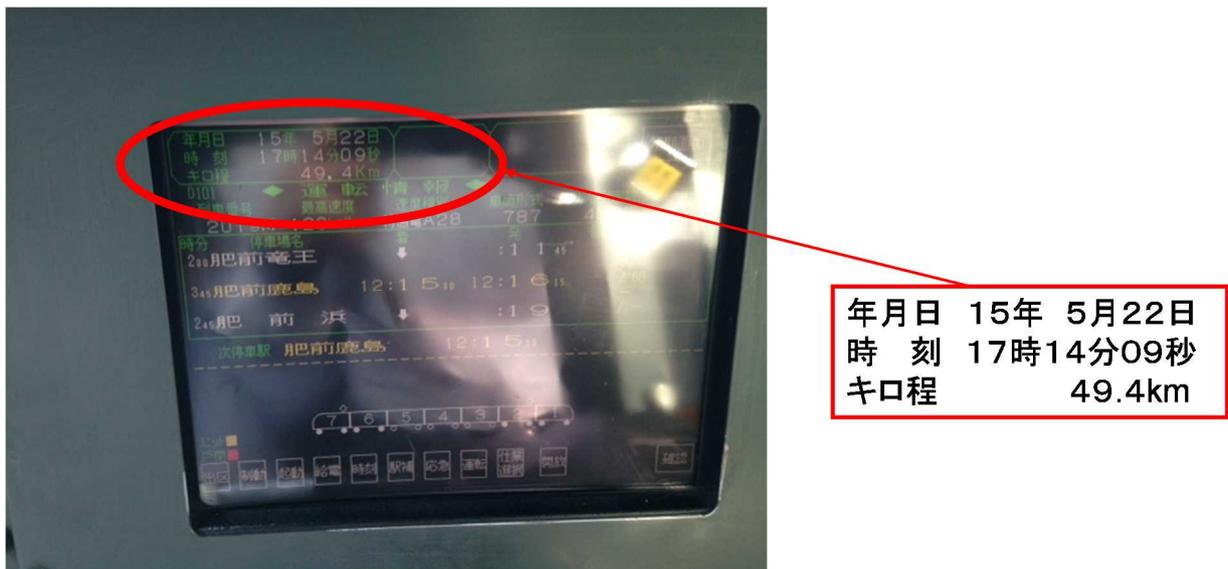
写真3 本件列車のモニタ装置に関する情報
(本重大インシデント発生直後の状況)

モニタ装置画面のキロ程表示は、目安であって正確でないことを知っていたが、異音感知で停止したときは意識していなかった。
