鉄道重大インシデント調査報告書

I 西日本鉄道株式会社 天神大牟田線

白木原駅

発生日時：平成30年5月15日 16時49分ごろ

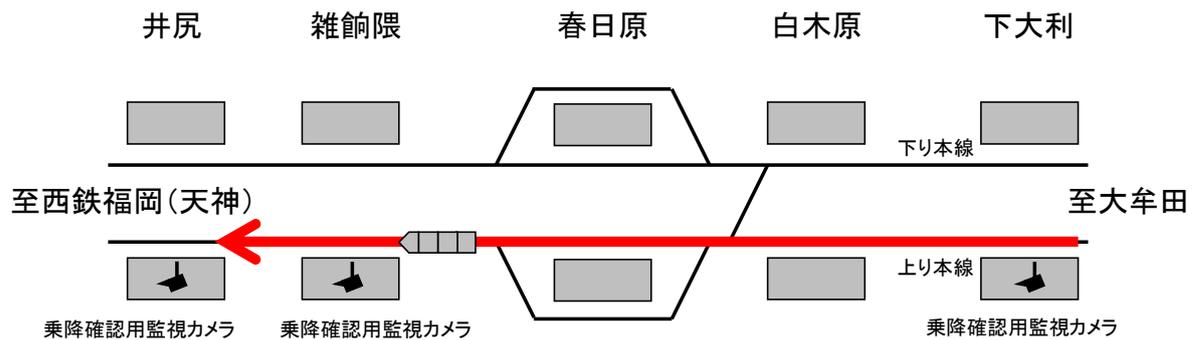
図1 本件列車の停車ホーム（下大利駅～井尻駅間）

本件列車は普通列車であり、図1に示すように、^{しもおおり}下大利駅～井尻駅間の全駅において、着発時に左側の扉の開閉操作が行われていた。

このうち下大利駅、雑餉隈駅及び井尻駅は曲線区間にホームがあり、車掌が旅客の乗降を確認するための監視カメラ及びモニタ装置が設置されている。

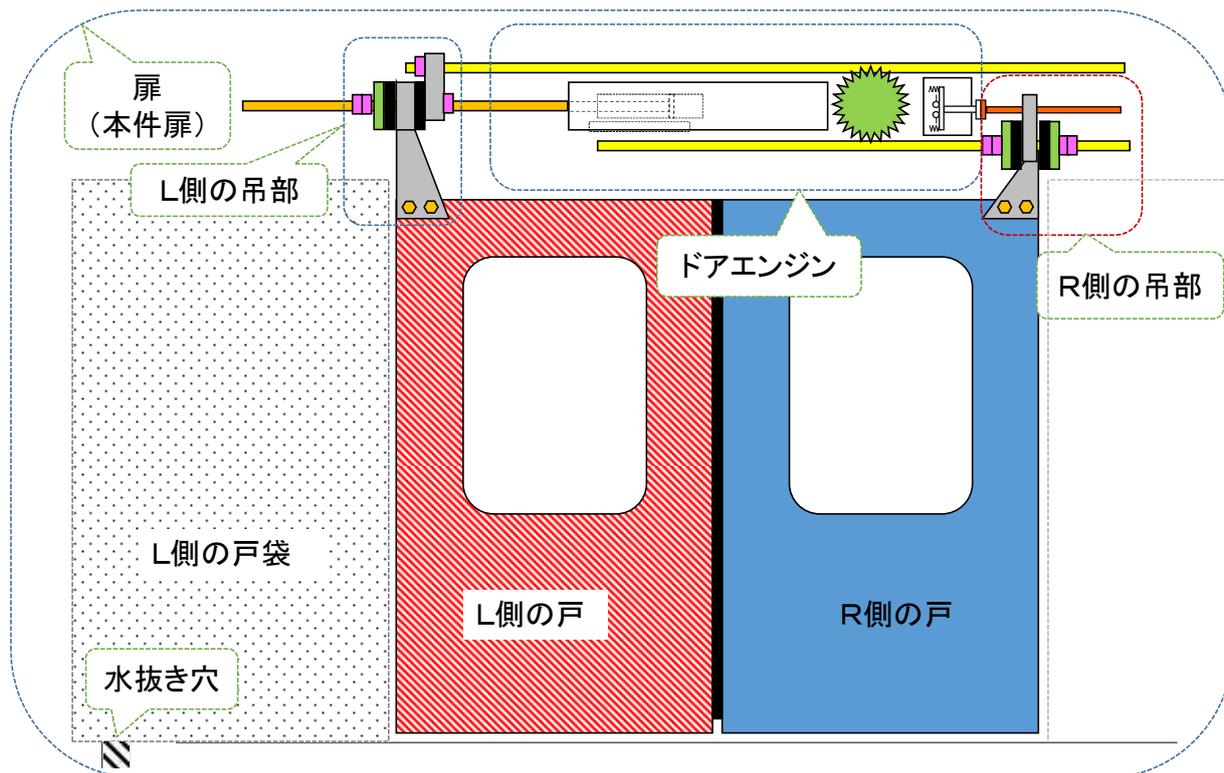
図3 本件扉の動作機構概略図

本件列車の車両の扉は2枚の戸が連動してスライドする引戸構造であり、図3に示すとおり、「戸」、「ドアエンジン*5」、「戸とドアエンジンを接続する吊部」で構成されている。

本件車両の扉のドアエンジンには、扉が閉まったことを検知するための戸閉めスイッチが設けられている。戸閉めスイッチが動作する仕組みは、図3、図4及び図5に示すように、R側の戸が所定の位置まで閉じると、押し棒が戸閉めスイッチを押すようになっている。

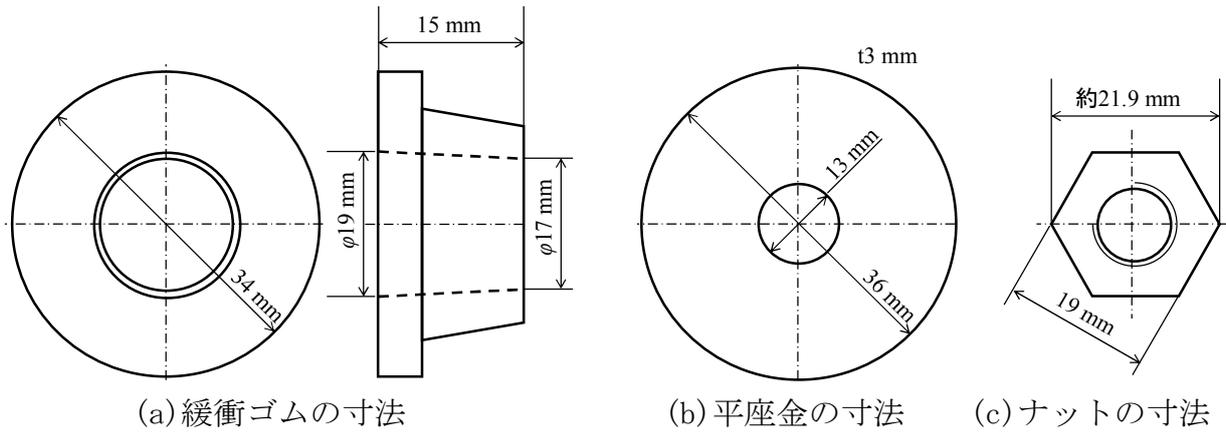
付図3 本件扉の吊部で使われている部品の寸法

緩衝ゴム、平座金、ナットは、R側、L側で同じものを使用しており、それぞれの寸法は、付図3に示すとおりである。なお、ナットの呼び径は、M12ピッチ1.25である。

- (1) 本重大インシデント発生前直近に行われた重要部検査(平成28年9月)において、本件扉の分解検査時における吊部の締結作業に際し、本来は「ダブルナット」と「本件緩衝ゴム」の間に取り付ける平座金を誤って「接続金具」と「シリンダ側緩衝ゴム」の間に取り付けたことにより、本件緩衝ゴムとダブルナットが直接接触する状況になったものと推定される。(付図4参照)
- (2) 本件緩衝ゴムのダブルナット側の内径は19mm(付図3(a)参照)、ナットの二面幅が19mm、対角距離は約21.9mm(付図3(c)参照)であり、本件扉が閉まる際、平座金がないため小さな接触面積を介してピストン棒の閉扉方向の力をL側の戸に伝達する状況になったものと推定される。
- (3) 本件扉の開閉動作が繰り返されることにより、本件緩衝ゴムの穴部にナットが食い込む状況が進展し、最終的にナットが本件緩衝ゴムの穴部を通り抜けて本件緩衝ゴムがピストン棒から外れ、落失した可能性が考えられる。
