鉄道重大インシデント調査報告書

I 西日本旅客鉄道株式会社 山口線
本俣賀駅構内
車両障害（鉄道事故等報告規則第4条第1項第8号の「車両の走行装置、ブレーキ装置、電気装置、連結装置、運転保安設備等に列車の運転の安全に支障を及ぼす故障、損傷、破壊等が生じた事態」に係る鉄道重大インシデント）

令和3年12月16日

発生場所：島根県益田市
山口線 本俣賀駅構内（単線）

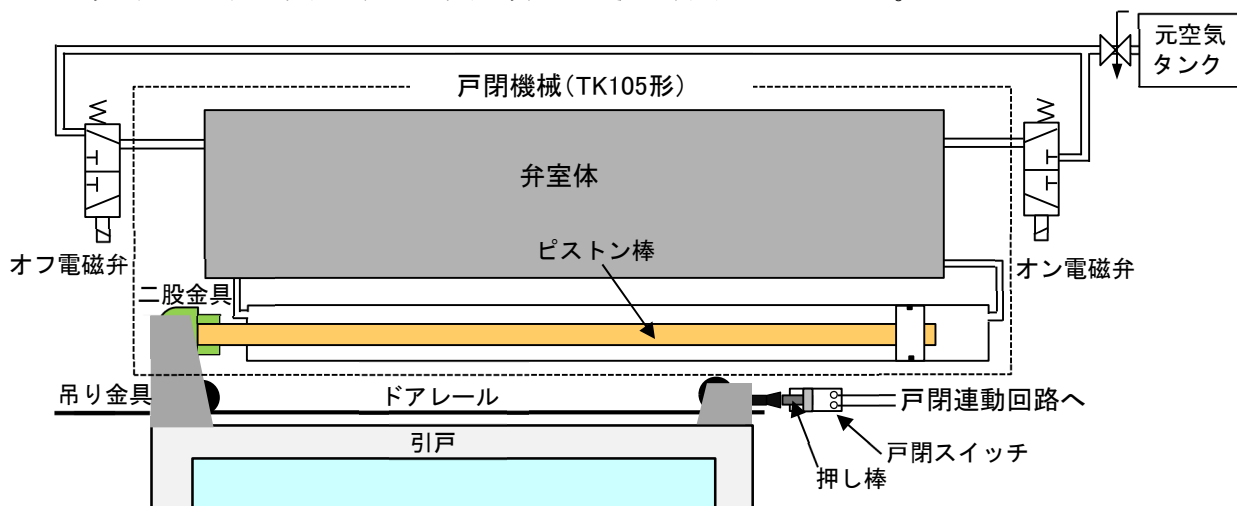
図2 本件ドアの構成

本件ドアの構成は、図2に示すとおり、引戸を開閉させる戸閉機械、二つの戸閉電磁弁（オン電磁弁、オフ電磁弁）、旅客用乗降口の上部に設けられている戸閉スイッチ*3、引戸等で構成されており、引戸は戸閉機械のピストン棒先端の二股金具に吊り金具を介して取り付けられている。

本件車両の4箇所旅客用乗降口の上部には、戸閉スイッチが設けられている。戸閉スイッチがドアの閉扉を検出する仕組みは、図2に示すように、引戸が所定の閉扉位置まで閉じると、押し棒が戸閉スイッチ内の可動部を押して戸閉スイッチ内の接点を閉じ、戸閉連動回路中の当該ドア部分を導通するようになっている。

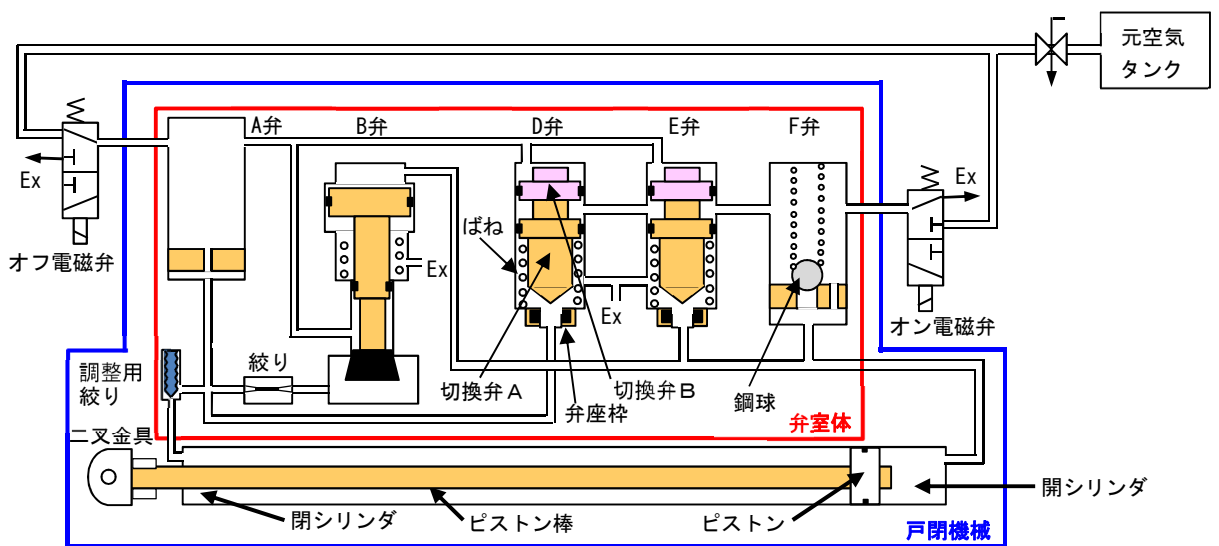
図3 戸閉機械の構成

- ・ シリンダ（二つの戸閉電磁弁の動作によって圧縮空気が給排気される部品であり、内部には開扉時に圧縮空気が流入する開シリンダと閉扉時に圧縮空気が流入する閉シリンダの二つの空間を有する。）
- ・ ピストン及びピストン棒（開シリンダと閉シリンダの圧力差によってシリンダ内を動く部品である。）
- ・ 二股金具（ピストン棒と吊り金具を連結するために設けられ、ピストン棒の動きを吊り金具を介して引戸に伝達する部品である。）

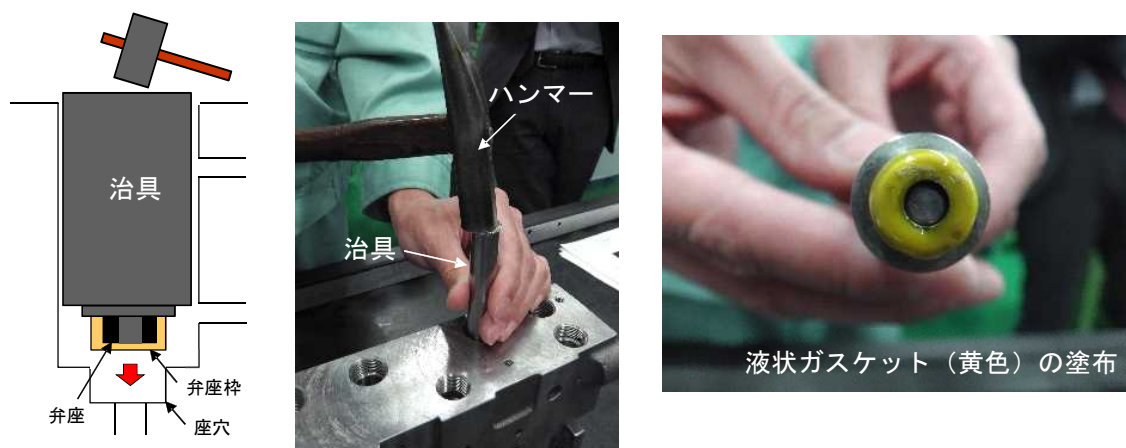
図4 弁座枠の座穴への圧入工程

TK105形戸閉機械の弁室体は、内部にA弁、B弁、D弁、E弁、F弁を有し、D弁及びE弁の開口部内に弁座枠を圧入する工程は、図4に示すとおりであり、側面及び下面に液状ガスケット（以下「本液状ガスケット」という。）を塗布した弁座枠を、治具を使用して座ぐり（D弁及びE弁の開口部の底部に開けられた円柱状の穴、以下「座穴」という。）に圧入し、気吹き^{*5}を行ってから、ばね、切換弁A、切換弁Bを組み込んでいる（図3 参照）。組み上がった状態では切換弁Aは、ばねの復元力によって押し上げられ弁は開いた状態になる。

なお、圧入工程完了の判断は、作業者が打音の変化を聞き取ることによって行っている（図4 参照）。

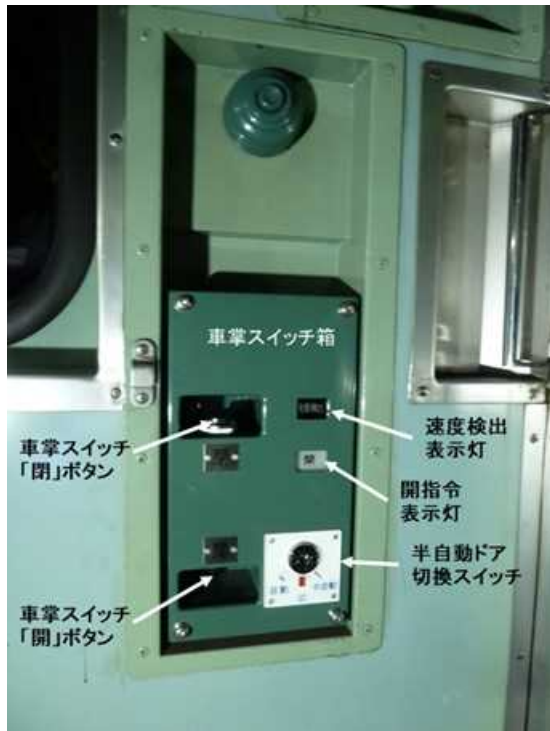
図5 車掌スイッチ箱

ドアの開扉は、乗務員の半自動ドア切換スイッチ「自動」選択及び車掌スイッチ「開」ボタン押下によって車両編成内のドアを一括して開扉させる制御（以下「自動扱い」という。）、又は、乗務員の半自動ドア切換スイッチ「半自動」選択及び車掌スイッチ「開」ボタン押下後にドア近辺に設けられた開ボタンを旅客が押下したドアのみ開扉させる制御（以下「半自動扱い」という。）等を乗務員が選択して行う。

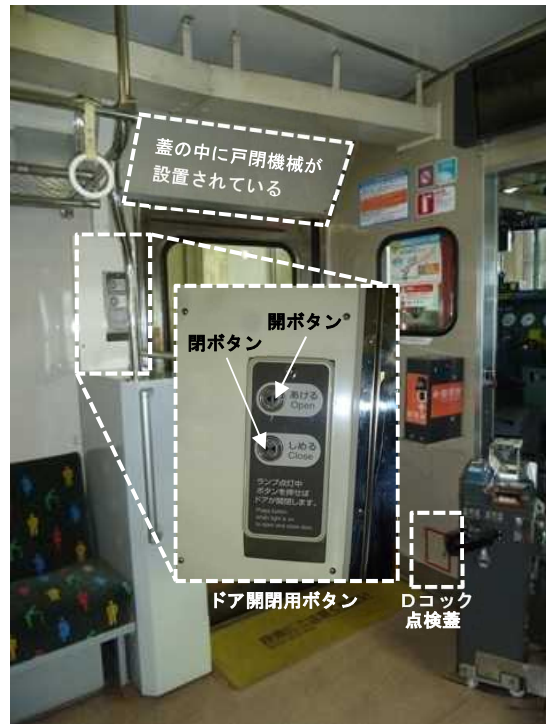
図6 客室内のドア開閉用ボタン

平成18年4月に実施された戸閉回路改造工事より前の半自動扱いによるドアの開扉は、乗務員が車掌スイッチ「開」ボタンを押下後に、乗客が手で引戸をあける方式であったが、上述した改造工事以降は乗客が各ドア周辺に設けられた開ボタンを押下することによって当該ドアの戸閉機械が圧縮空気を使用して引戸を開ける方式となった。この改造工事の結果、弁室体D弁はドアの開閉操作の際に弁が開くことはなくなり、D弁が開く時機は、圧縮空気の圧力が低下した際にばねの復元力によって切換弁A及び切換弁Bが押し上げられる場合のみとなった（図3、図5、図6、付図3 弁室体内の各弁の状態（開状態→閉状態）参照）。

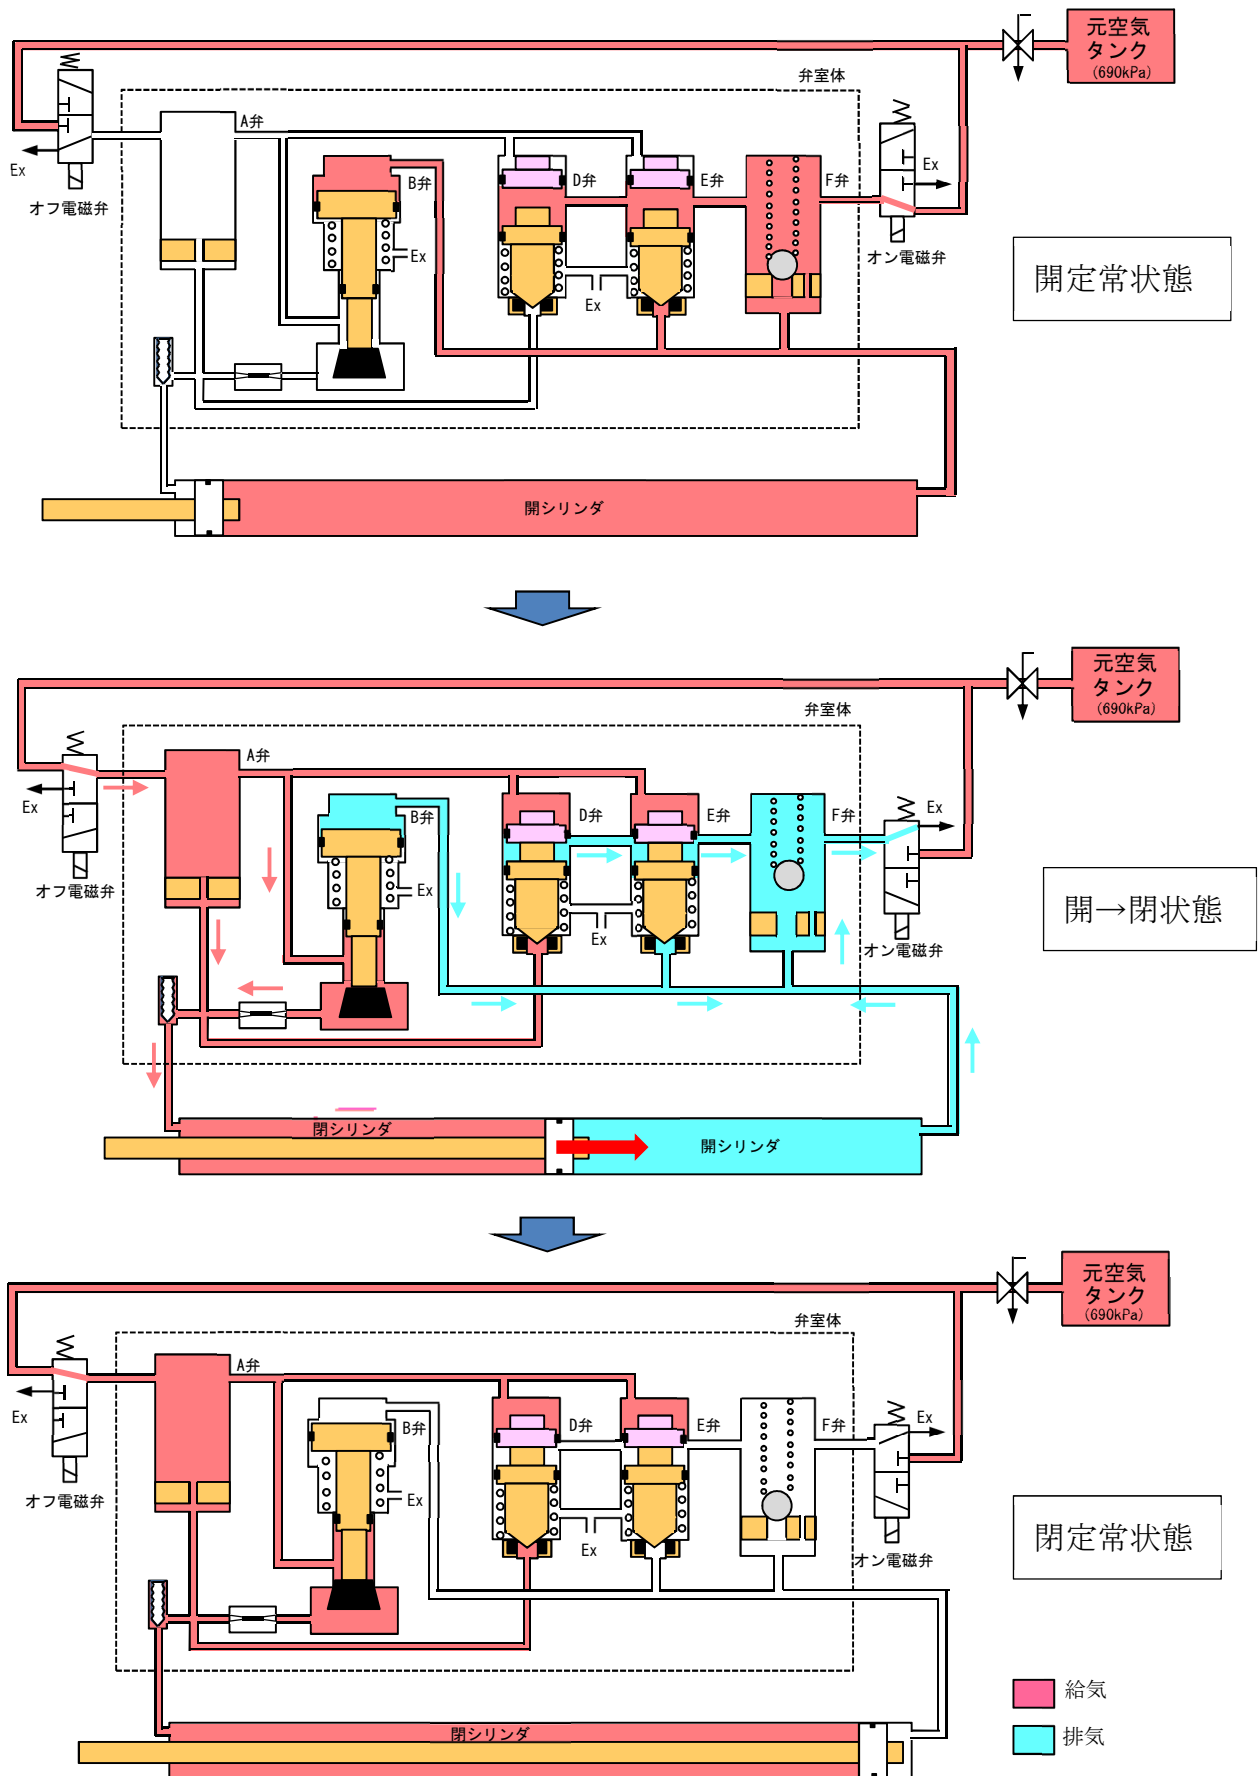
付図3 弁室体内の各弁の状態（開状態→閉状態）

ドアの開閉動作を制御するために、二つの戸閉電磁弁（オン電磁弁及びオフ電磁弁）が設けられている。戸閉電磁弁（オン電磁弁、オフ電磁弁）はどちらも戸閉制御回路関係継電器の接点を介して制御電源線に接続され、車掌スイッチ「開」ボタンが押下されて戸閉制御回路の開指令線に電圧が印加されると動作状態となるが、動作の結果、戸閉電磁弁に接続される外部の空気経路はオン電磁弁とオフ電磁弁では異なる経路となる。実際の電磁弁の動きについては、付図3に示したとおり、開指令線に電圧が印加されている場合（開状態）にはオン電磁弁とオフ電磁弁は上方に移動して空気経路を構成し、
