RI2022-1

鉄道重大インシデント調査報告書

I 近畿日本鉄道株式会社 名古屋線

車両障害（鉄道事故等報告規則第4条第1項第8号の「車両の走行装置、ブレーキ装置、電気装置、連結装置、運転保安設備等に列車の運転の安全に支障を及ぼす故障、損傷、破壊等が生じた事態」に係る鉄道重大インシデント）

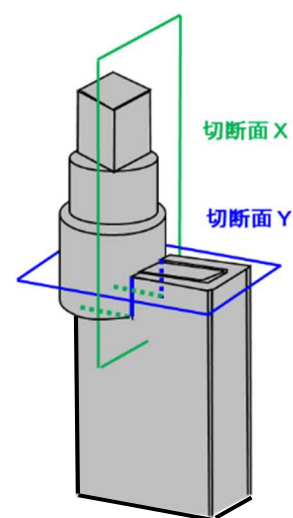
図8 切断面の向き

さらに、図8に示すように、折戸回転軸の軸部と同板部を破断前の位置に合わせて切断面X及び切断面Yで切断し、切断面を研磨した後で光学顕微鏡を使用して撮影した。

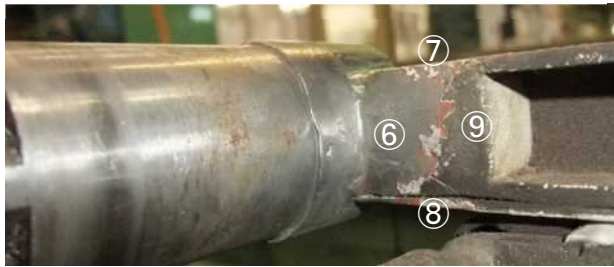
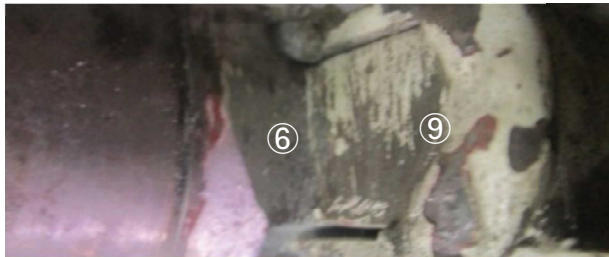
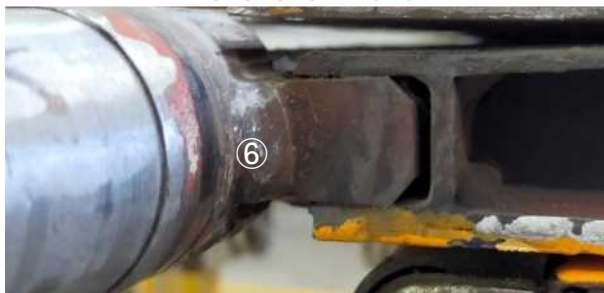
付図4 溶接タイプ (詳細図)

本重大インシデントの発生後、同社は折戸式扉を有する全ての車両に対し、折戸回転軸の緊急目視点検及び磁粉探傷検査を直ちに実施した。その結果を表4に示す。これら点検及び検査において、折戸回転軸の軸部と同板部間の溶接状態には製作会社別に数種類のタイプがあることが判明し、緊急目視点検において確認できなかった溶接箇所の亀裂が磁粉探傷検査において15個見付かった。本件扉及び亀裂が見付かった15か所の扉の折戸回転軸の溶接タイプは、全て本件製作会社が製作した溶接タイプCであり、本件車両を新製した車両メーカーが製作した溶接タイプ(A、A-、B)の折戸回転軸に亀裂の発生はなかった。なお、設計図面に記載された溶接箇所は4か所であるが、溶接タイプ(A、A-、B)はそれ以外の位置(折戸回転軸の板部と扉骨組の間)にも追加の溶接があった。上記車両メーカーによると、設計図面とは別にメモや工作図はあったが、外部には設計図面のみ提示していた。しかし、現在はISO規格準拠のため及び作業者が勝手に変更しないように、メモ等の内容を極力図面に記載しているとのことであった。

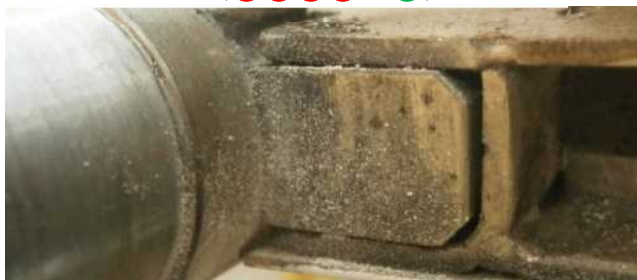
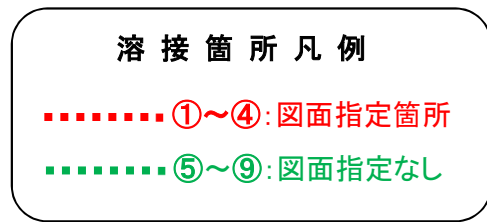
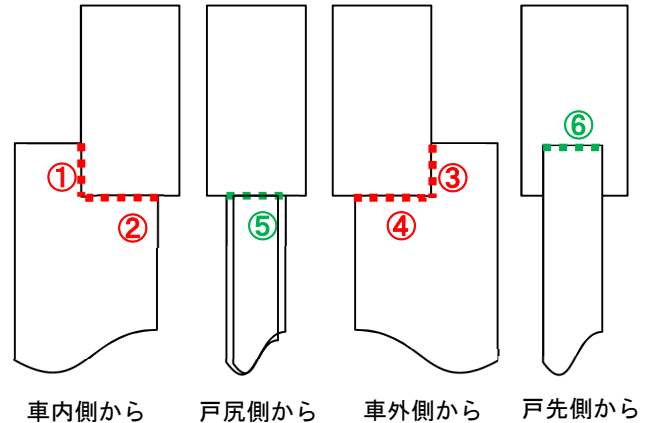
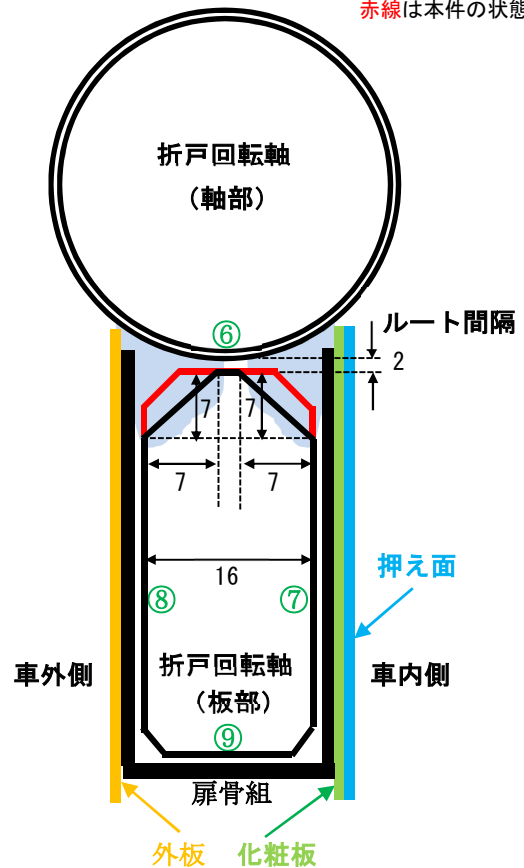
タイプC+ (①②③④+⑤)

解析は、溶接箇所が設計図面の指定（K形開先溶接（深さ7mm、角度45°）及びすみ肉溶接あり）どおりの場合や本重大インシデント発生品の状態（K形開先溶接（深さ7mm、角度45°）及びすみ肉溶接なし、付図4のタイプCの⑤なし、溶込み量を発生品と同等）の場合等の条件で、溶接箇所にビス穴がある場合とない場合について実施した。このうち上記2条件の解析モデル図等を図11に示す。

上面図 (詳細図) 寸法は設計値
 赤線は本件の状態
