鉄道重大インシデント調査の経過報告について

平成30年6月28日
国土交通省 運輸安全委員会

東海道新幹線において発生した「のぞみ34号」（西日本旅客鉄道株式会社所属車両）の鉄道重大インシデント調査について（経過報告）

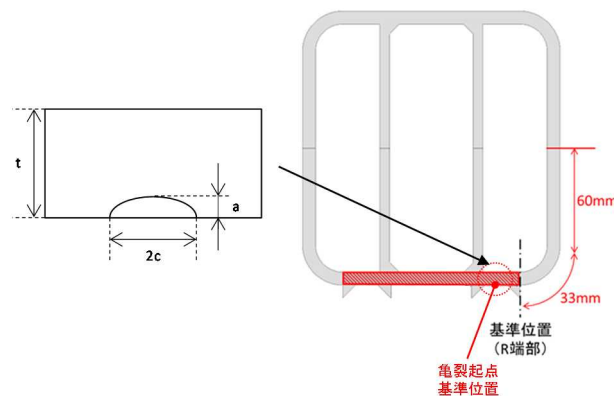
図10 初期疲労亀裂のイメージ及び亀裂起点基準位置

疲労亀裂の進展状況を推定するために、スロット溶接部中心線上の位置に初期疲労亀裂が発生したと仮定し、数値解析によるシミュレーションを実施した。解析には、N700系量産車を用いた東海道・山陽新幹線における現車走行試験により計測された亀裂発生部位直近の前後方向の応力を用い、荷重に換算して計算の入力条件とした。また、荷重条件は乗車率を常時100%（定員乗車）と仮定した。

薄い板厚の4.3mm（実物は下板の一部が4.3mmであったが、シミュレーションでは下板の全てを4.3mmと仮定した）である場合のシミュレーション結果は、次のとおりである。（図10、図11）

- (1) シミュレーションの初期状態として、疲労亀裂の初期幅が15mm、初期深さが1mmと仮定したとき、側ばり下板の板厚が7.0mmの場合は、疲労亀裂が発生して仮定した寸法の大きさになるまでの期間に加え、仮定した寸法の状態となってから同疲労亀裂が磁粉探傷等で確認できる可能性のある側ばり下部のR部に至るまで更に35年程度掛かるのに対し、下板の板厚が4.3mmの場合では5年程度で同部まで進展する結果となった。
- (2) 疲労亀裂がR部に至った後は、下板の板厚によらず、数か月から1年未満で側ばり高さ中心に達する結果となった。
- (3) 疲労亀裂の初期幅が15mm、初期深さが2mmのときは、初期深さ1mmと比較して、約半分の期間で亀裂が進展する結果となった。

※ 「2c」は疲労亀裂の初期幅、「a」は疲労亀裂の初期深さ、「t」は板厚を示す。
