船舶事故調査報告書

船種 船名 漁船 日光丸
漁船登録番号 AM2 5270
総トン数 5.1トン

事故種類 沈没
発生日時 平成20年4月5日 03時44分ごろ
発生場所 青森県青森市久栗坂漁港沖
久栗坂港西防波堤灯台から真方位315°1,600m付近
(概位 北緯40°53.0 東経140°49.4)

平成21年6月11日

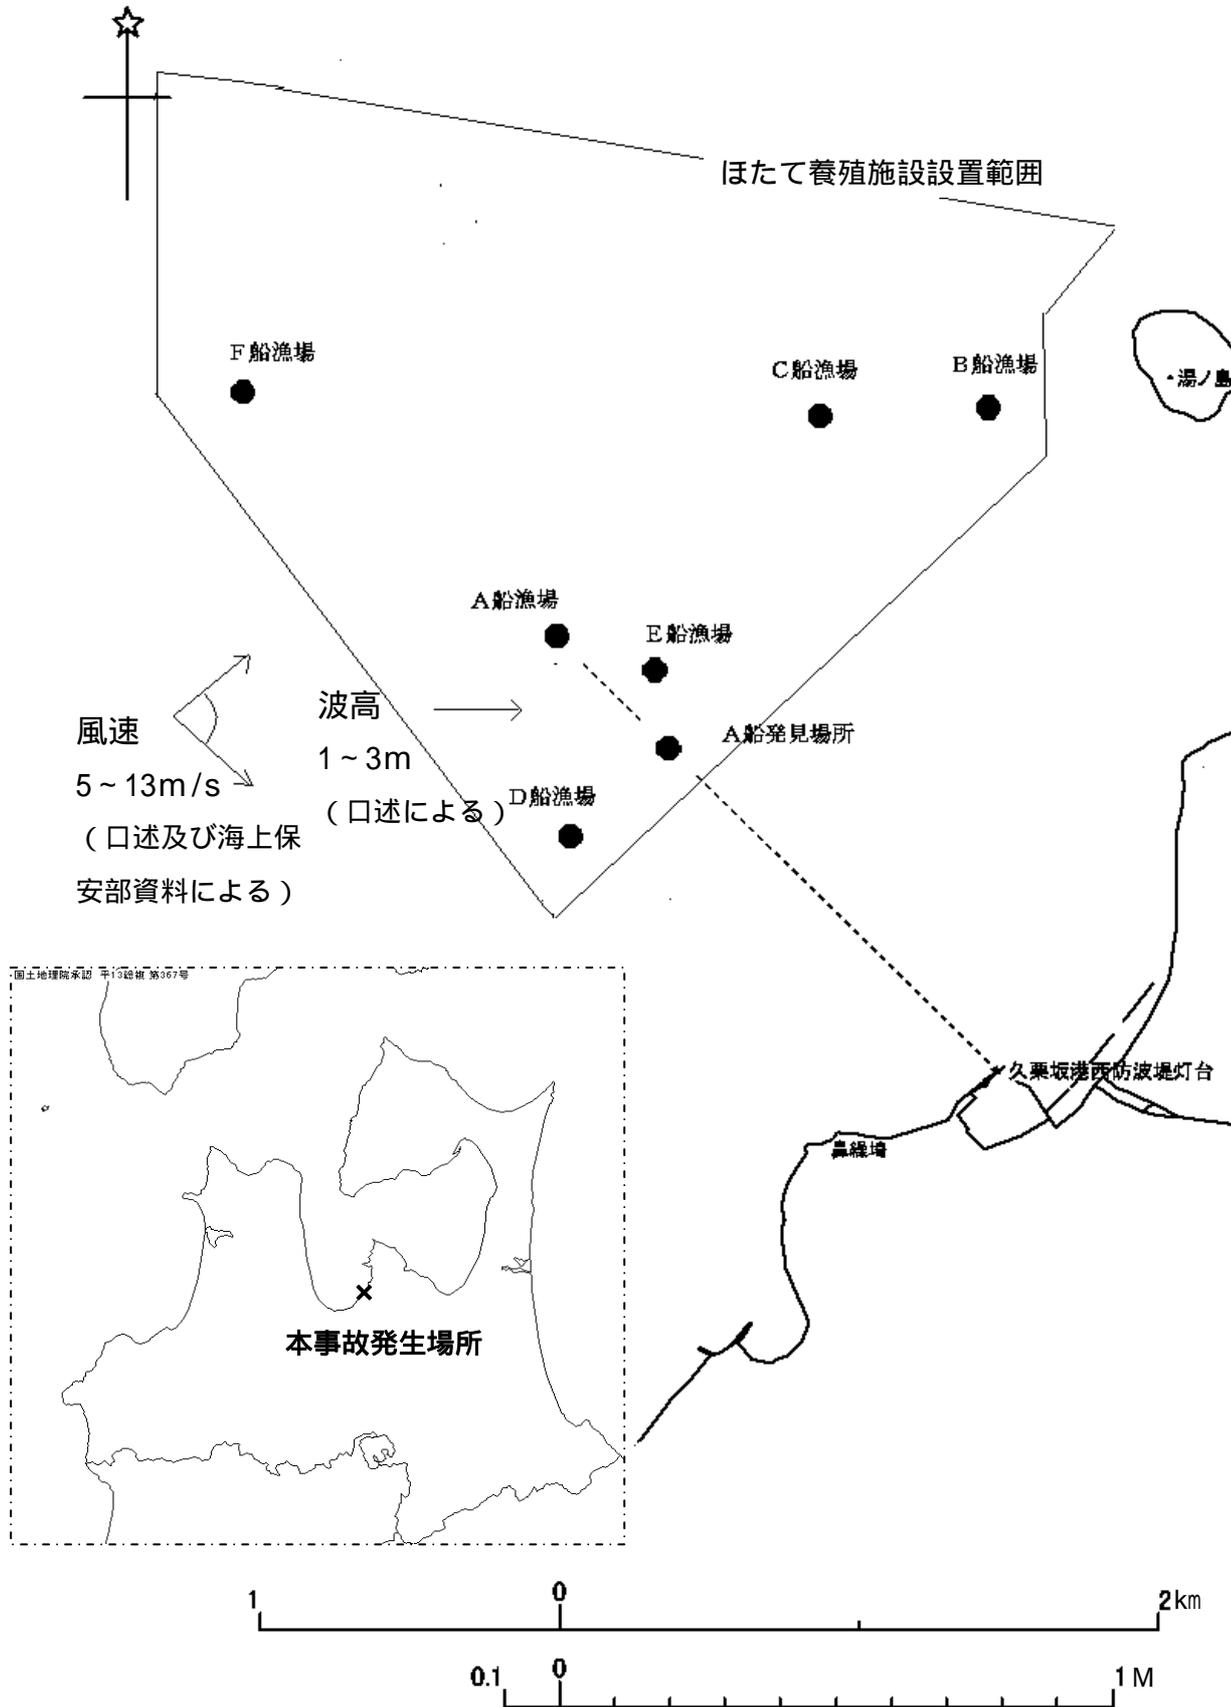
付図1 久栗坂漁港、A船及び僚船の漁場、沈没したA船の発見場所（概略図）

2.5.4に記述したように、幹綱1本分のパールネットが引き揚げられていたこと、2.10.4の記述のとおり、クレーンのフックが納められた状態であったこと、サーチライトと旋回窓のスイッチがオンであったこと及び漁場とA船発見場所の位置関係(付図1参照)から、帰港途中に事故が発生したものと考えられる。

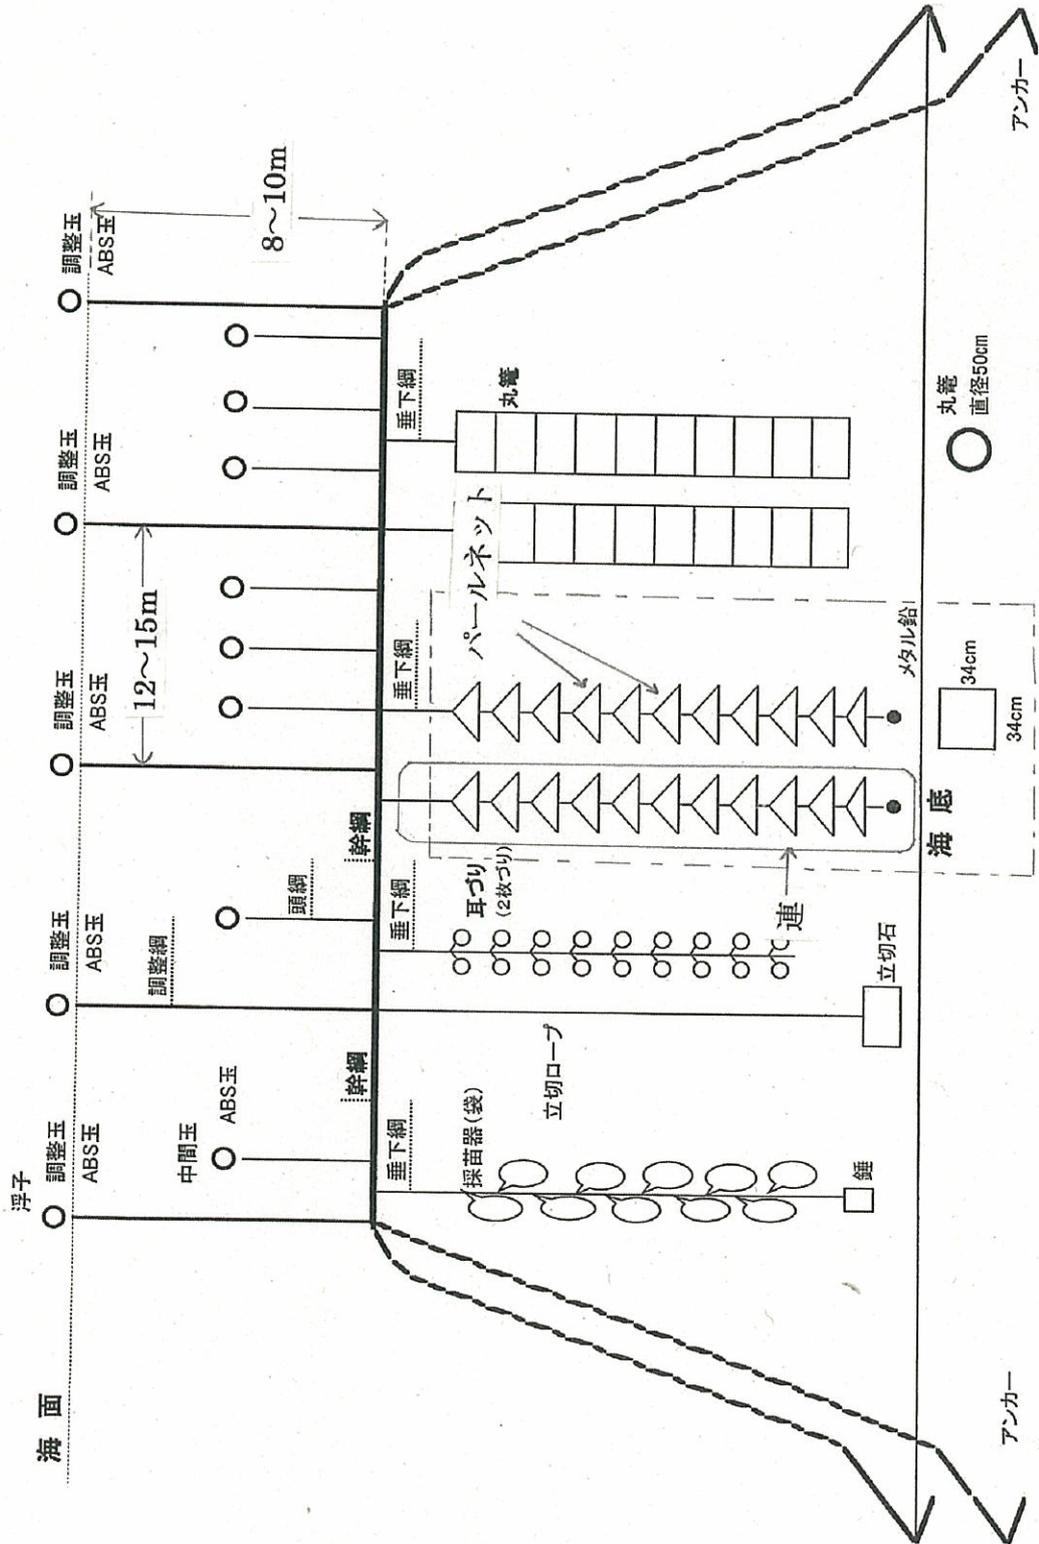
付図2 一般のほたて養殖施設図

船長C及び船長Fの口述によれば、A船は、通常、搭載されたクレーンを使用して、養殖ほたてが入ったパールネット（かご、付図2参照）10～15連^{*1}を左舷側からまとめて吊り上げ、甲板に積載するという要領で操業していた。
