船 舶 事 故 調 査 報 告 書

2 漁船第十一大米丸転覆

船舶事故調査報告書

船種 船名 漁船 第十一大栄丸
漁船登録番号 NS1-1045
総トン数 135トン

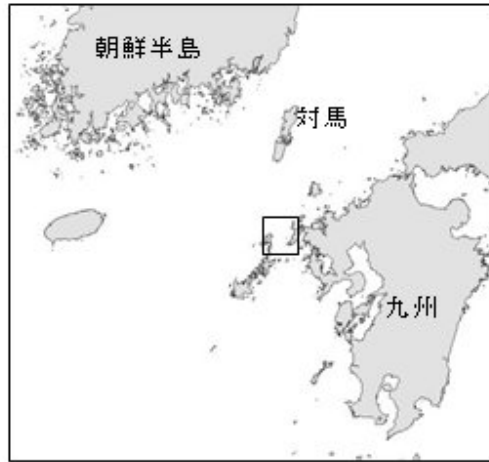
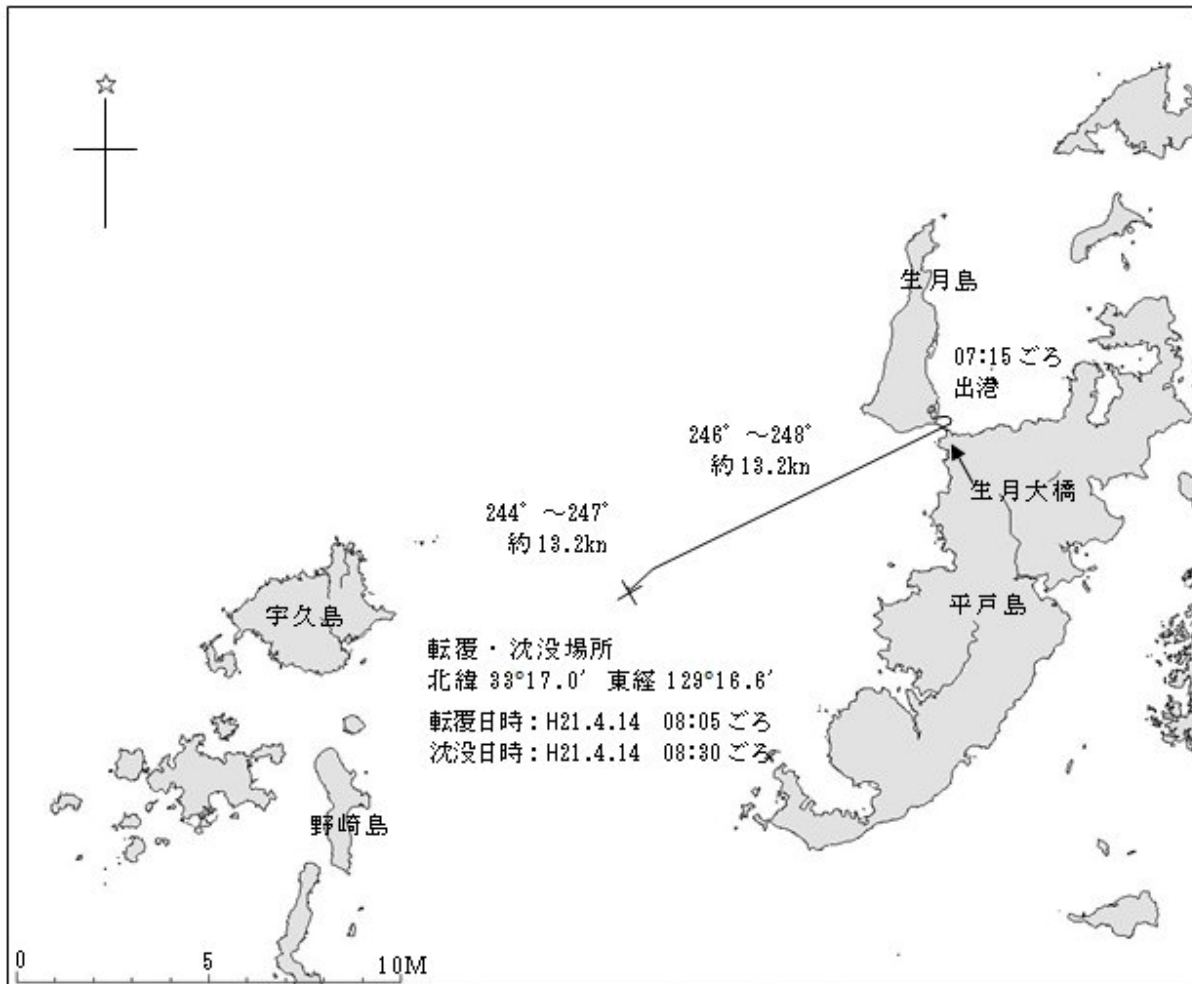
付図1 推定航行経路図

（付図1 推定航行経路図、付図2 1号及び8号の航跡及び本船船団の隊形、付図3 本船の一般配置図、付図4 転覆の経過概略図 参照）

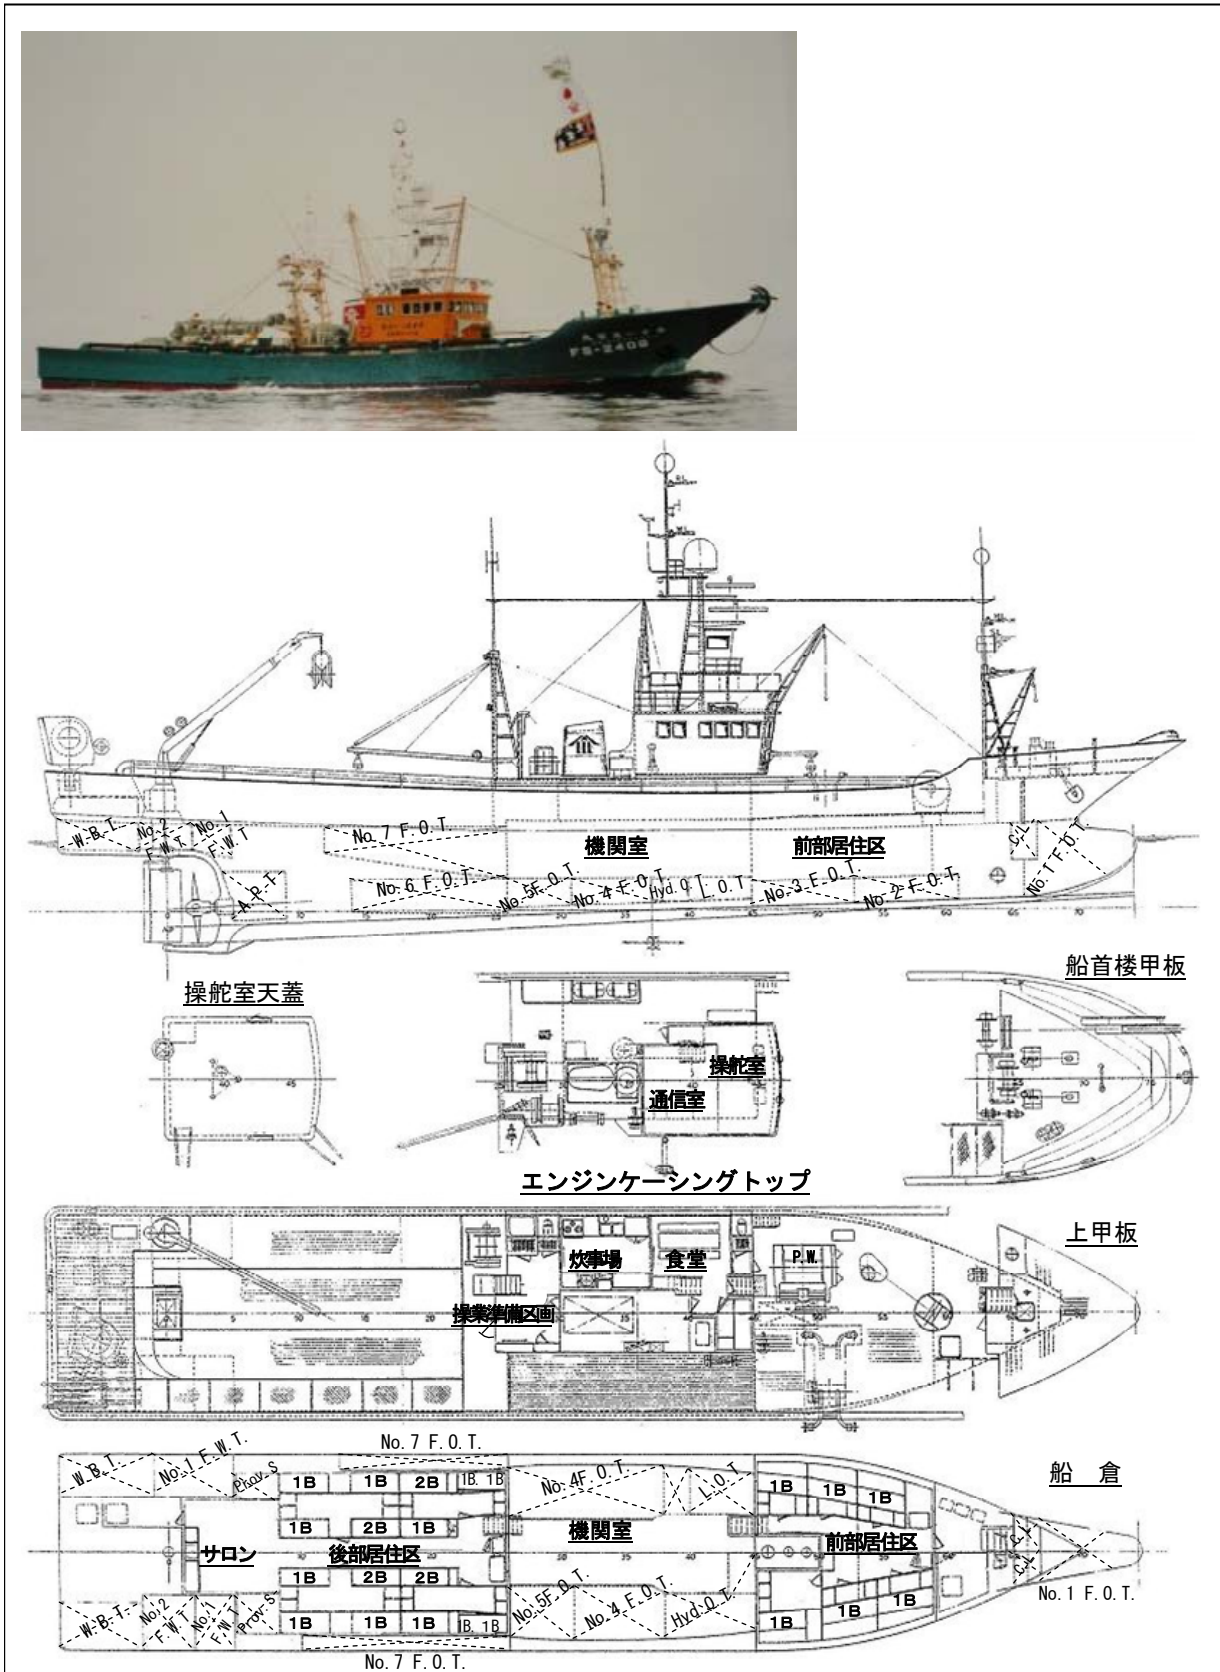
付図3 本船の一般配置図

船体引き揚げのための予備潜水調査及び引き揚げ後の現場調査によれば、本船には、ファッションプレート^{*6}とその防とう材^{*7}、付加物等に上方への曲損が、主マストに船首方への折損が、両舷 No. 7 燃料タンクの船側側タンク壁（外板）に凹損が、機関室内置きタンクのタンク壁6面に凹損が、後部居住区の4本のピラーに曲損が、操舵室前面左から2番目の窓ガラスに破損が、航海計器等のブラウン管に破裂が、主機、補機、電気設備等に濡れ損が生じた。

本船には、沈没後着底までの間に、水圧により、両舷No.7燃料タンクに凹損が生じたため、上甲板下の同タンクの間位置する後部居住区の4本のピラーに曲損が生じ、また、機関室内置きタンク壁に凹損が、航海用計器のブラウン管に破裂が生じ、操舵室前面左から2番目の窓ガラスに破損が、主機、補機、電気設備等に濡れ損が生じたものと推定される。
