船舶事故調査報告書

船種船名 旅客船 第九十八あんえい号

事故種類 旅客負傷

発生日時 平成21年4月30日 09時40分ごろ

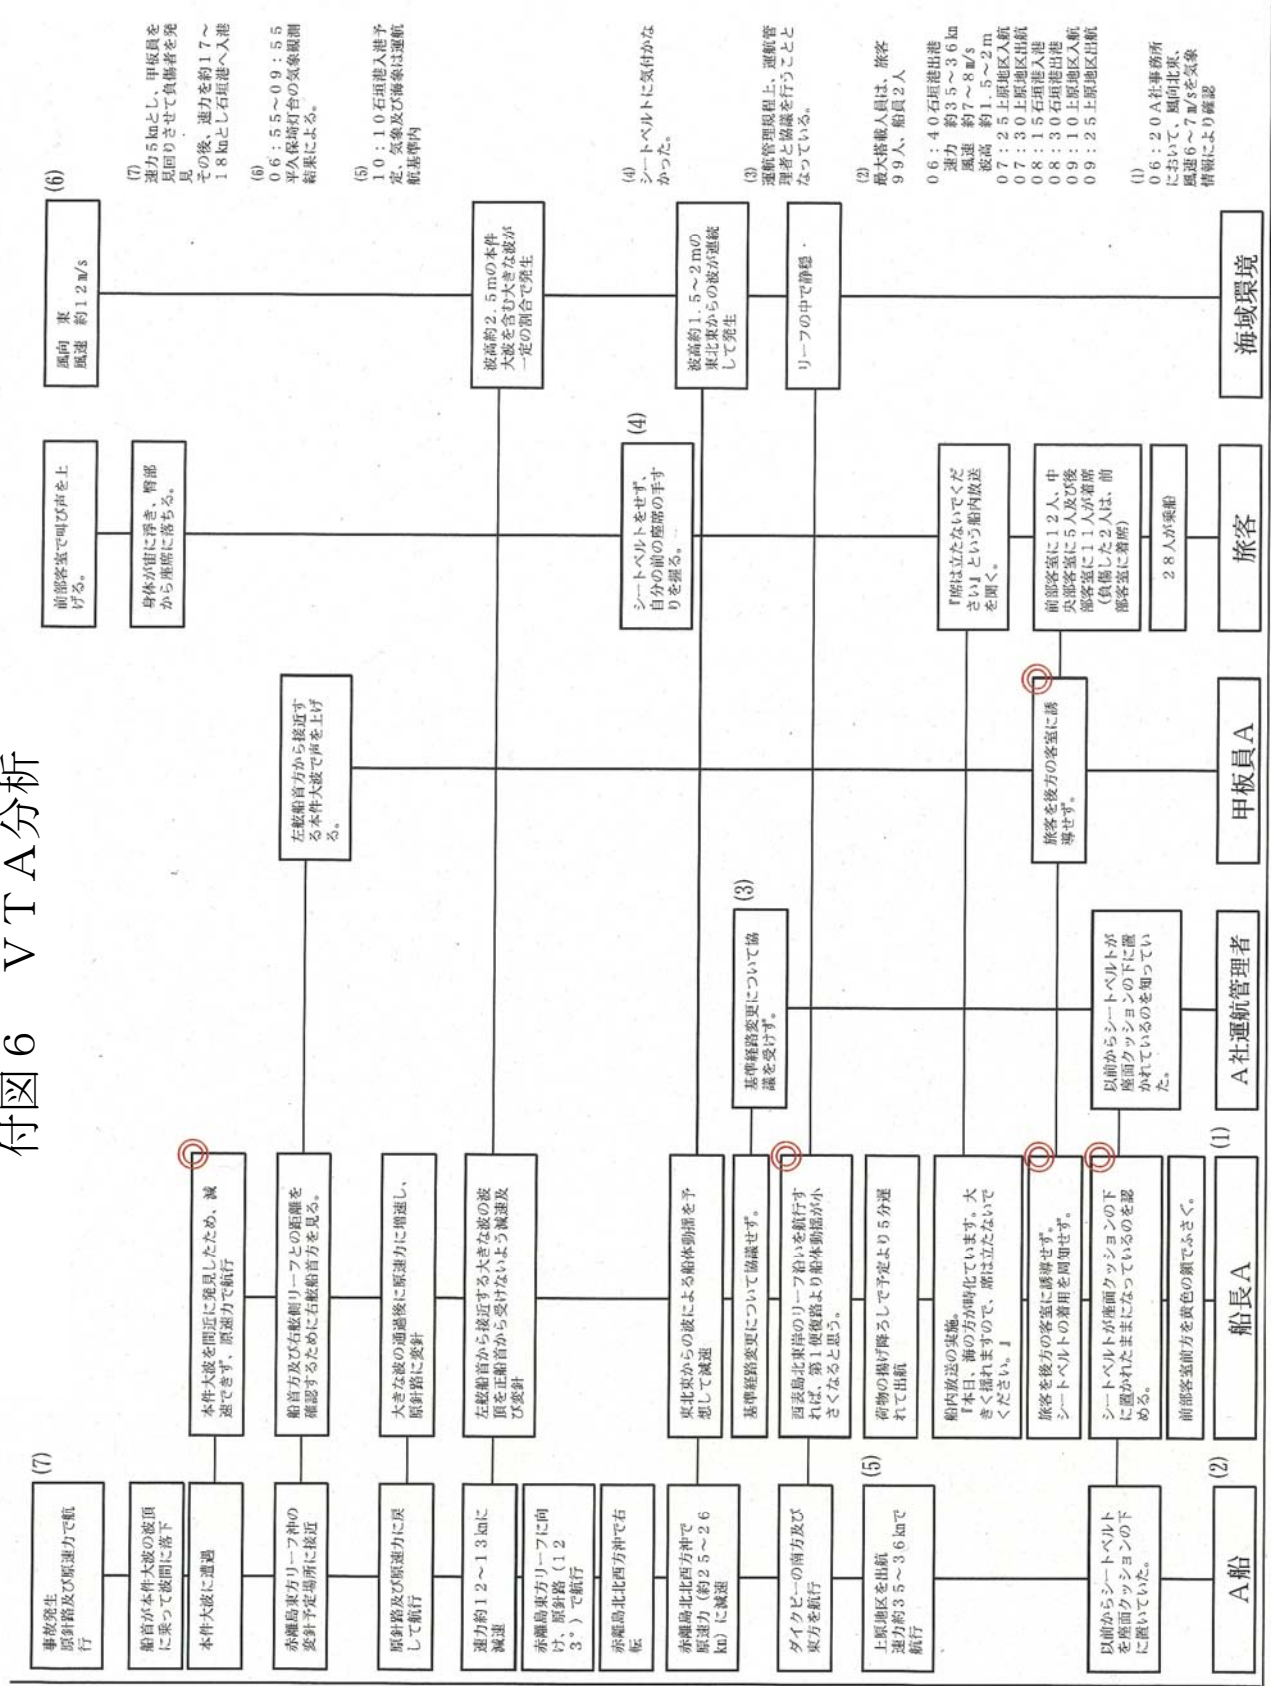
付図6 V T A分析

- (7) 船長A及び甲板員Aが、旅客に船体の動揺が少ない後方の客室に座るよう船内放送等による案内や誘導を行わなかったことは、本事故の発生に関与した可能性があると考えられる。
 - (8) 船長Aが、旅客にシートベルトの着用を周知しなかったことは、本事故の発生に関与した可能性があると考えられる。
 - (9) A社が、安全管理規程に基づき、乗組員に対し、A社の運航基準等について、適切な安全教育を行っていなかったことは、本事故の発生に関与した可能性があると考えられる。
 - (10) A社は、荒天時の安全運航方策等について、適切な安全教育を行っていなかったものと考えられる。
- (付図6 VTA分析、付図7 なぜなぜ分析 参照)

<前提条件> 船長Aは、本件航路の運航経験が約1年半あり、そのうちA船の船長経験は延べ約7か月である。 (1)は排除可能要因 (結果の発生に深くかかわった要因)
