船舶事故調査報告書

船種 船名 自動車運搬船 VEGA LEADER

事故種類 作業員負傷

発生日時 平成22年12月1日 09時50分ごろ

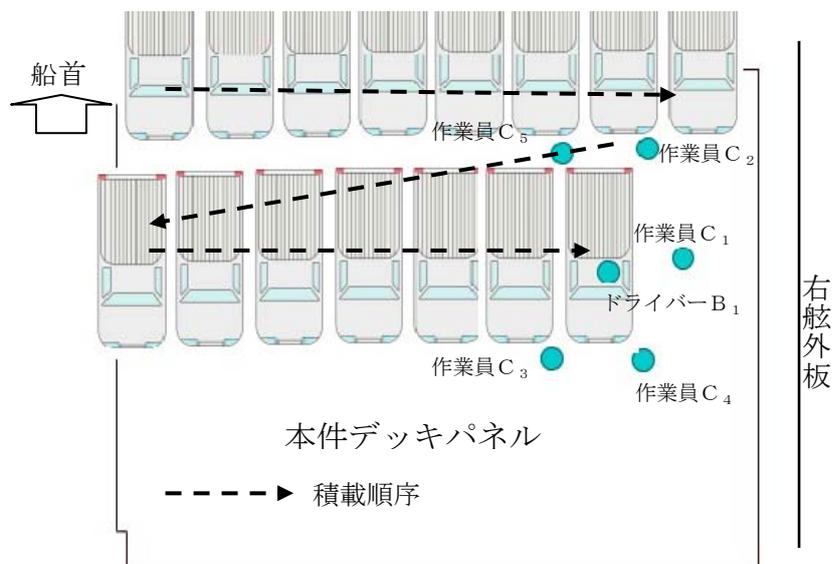
図 2.1.2-1 本件デッキパネルの作業状況

本件デッキパネルには、次図（図 2.1.2-1 本件デッキパネルの作業状況）のとおり、船首側に1列目となる8台の貨物車両が、前輪を載せ、本件デッキパネルの船首側に隣接するデッキパネルに後輪を載せて船尾方に向いた状態で積載され、その前部と本件デッキパネルとにラッシングベルトが取られていた。次いで、2列目になる貨物車両が1列目の船尾側に船体中央から順次右舷側に向かって本件デッキパネルに積載され、2列目の7台目の貨物車両が定位置に停止したときに本事故が発生した。

ドライバーB₁は、2列目7台目の貨物車両を運転し、作業員C₁の合図で船尾方に向けて止め、変速機をローギアに入れてサイドブレーキのレバーを引き、エンジンを停止して窓を閉め、車両から出ようとしたとき、09時

50分ごろ、車両が左後方に傾き、本件デッキパネルが3回ぐらいに分けて落下するのを感じた。

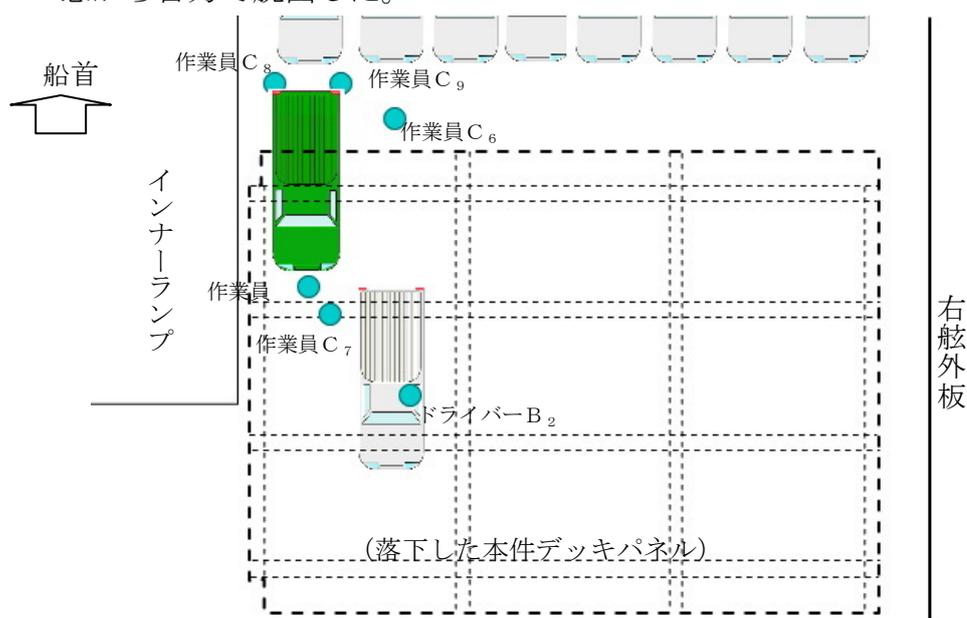
図 2.1.2-2 本件デッキパネル直下の第6カーデッキの作業状況

第6カーデッキでは、船首側から順次貨物車両が積み込まれてラッシング作業が行われ、本件デッキパネル直下では、次図（図 2.1.2-2 本件デッキパネル直下の第6カーデッキの作業状況）のとおり、船首側の船体中央寄りに積み込まれてドライバーが既に降りた1台目のラッシング作業が行われ、2台目はその横に止めようとして船尾側で待機していたとき、本事故が発生した。

作業員C₉は、1台目の貨物車両の左後部で車両の下に潜り込む体勢でラッシング作業を行っていたとき、異常音を聞き、数秒の間を置いて更に大きな2回の連続した異常音を聞いたと同時に体が船首方に飛ばされ、何が起きたのか分からないまま、危険を感じて船体中央のインナーランプの下に避難した。

ドライバーB₂は、ヘルメットを脱いで助手席に置き、貨物車両を運転して本船のスターンランプから入り、第6カーデッキの本事故発生場所の船尾側の場所でUターンして後進で本件デッキパネルの下で停止し、ラッシング中の車両の横に停めようとして作業員C₆の指示を待っていたとき、突然、傾いた状態の本件デッキパネルが視界に入り、危険を感じてシフトレバーに手をかけたとき、上から衝撃を受け、助手席のドアの窓ガラスが割れ、その窓から自力で脱出した。

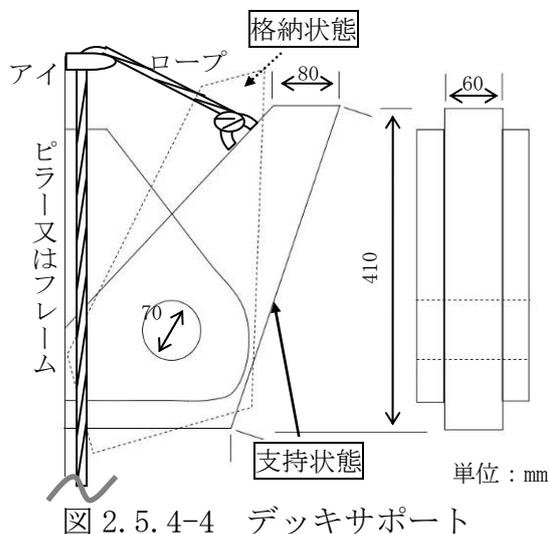
図2.5.4-4 デッキサポート

また、デッキサポートは、重心が鋼製軸より上部でデッキパネル側にあるため、引上げロープを緩めると重力により倒れ、デッキパネルを支持するようになっており、デッキパネルの支持面の寸法は、幅60mm及び奥行き80mmであった。

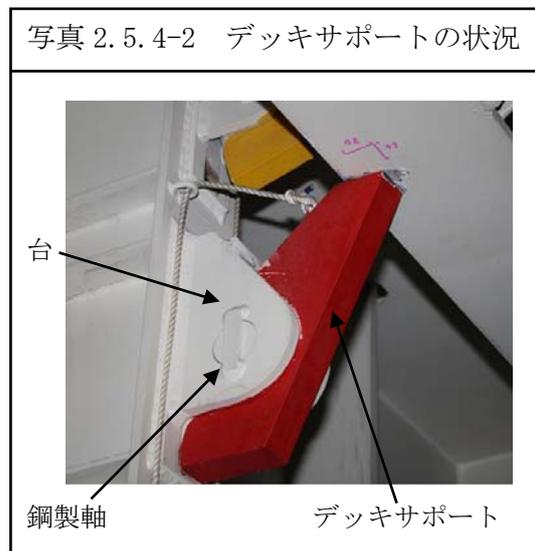
写真2.5.4-2 デッキサポートの状況

なお、デッキサポート①には引上げロープが取り付けられておらず、他のデッキパネルのノーマルポジションのデッキサポートにも同ロープが取り付けられていないものが散見された。

一等航海士Aの口述によれば、デッキサポートの鋼製軸への注油は、貨物車両への油の付着等のダメージ及び荷役作業時の貨物車両のスリップ事故につながるおそれがあることから行っていなかった。

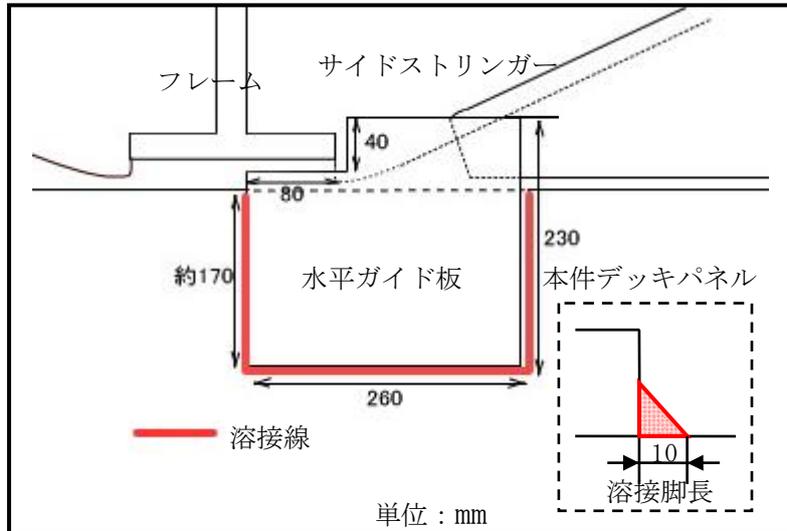
図 2.5.4-6 水平ガイド板②

水平ガイド板②は、次図（図 2.5.4-6 水平ガイド板②）のとおり、縦230mm、横260mm、厚さ20mmの鋼の板材で作製され、角の1つに縦40mm、横80mmの切り込みがあり、本件デッキパネルの甲板面に隅肉溶接により取り付けられ、溶接脚長は約10mmであった。

- a 水平ガイド板①は、損傷がなかった。
- b 水平ガイド板②及び③は、本件デッキパネルから突出している部分の両側の溶接線が破断（写真 2.5.4-4 溶接線の破断面 参照）し、上方に曲がっていた。
- c 水平ガイド板④は、切れ込み部分に削れが生じていたが、溶接線の破断はなかった。

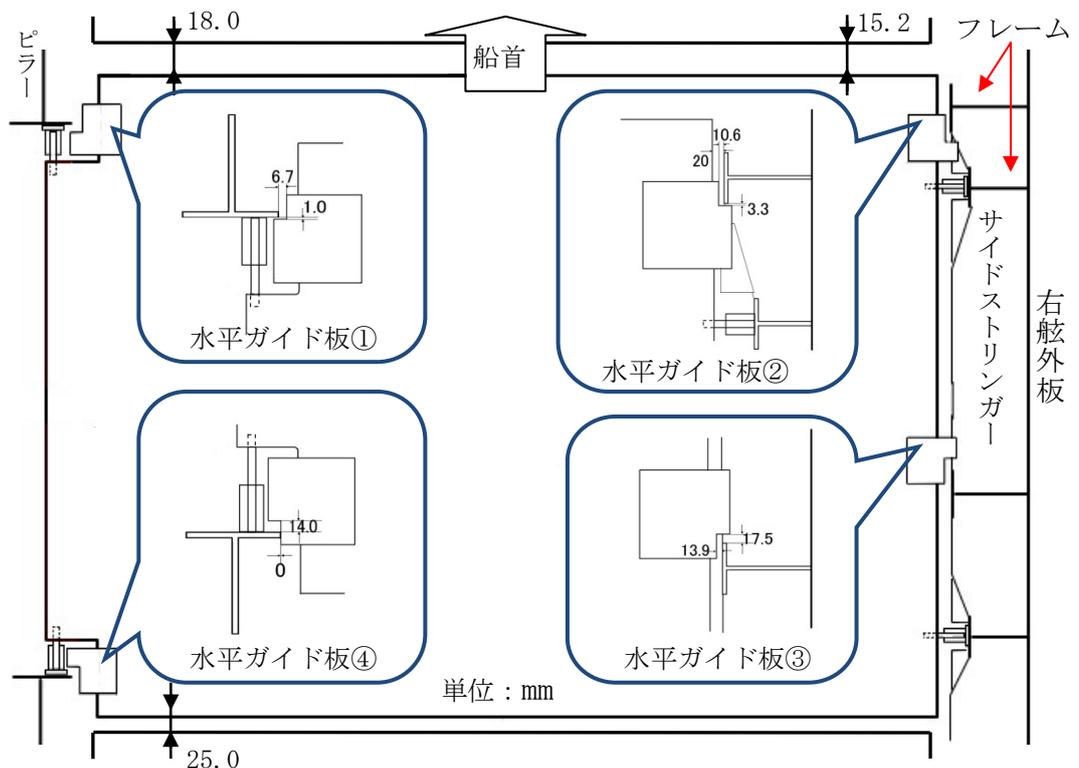
図 2.5.4-8 本件デッキパネルの周囲構造物との隙間

本件デッキパネルをノーマルポジションの位置に設置し、本事故で曲がった水平ガイド板を本事故発生前の状態に戻して水平ガイド板とピラー及びフレームとの隙間並びに本件デッキパネルと隣接するデッキパネルとの隙間を計測したところ、次図（図 2.5.4-8 本件デッキパネルの周囲構造物との隙間）に示すとおりであった。

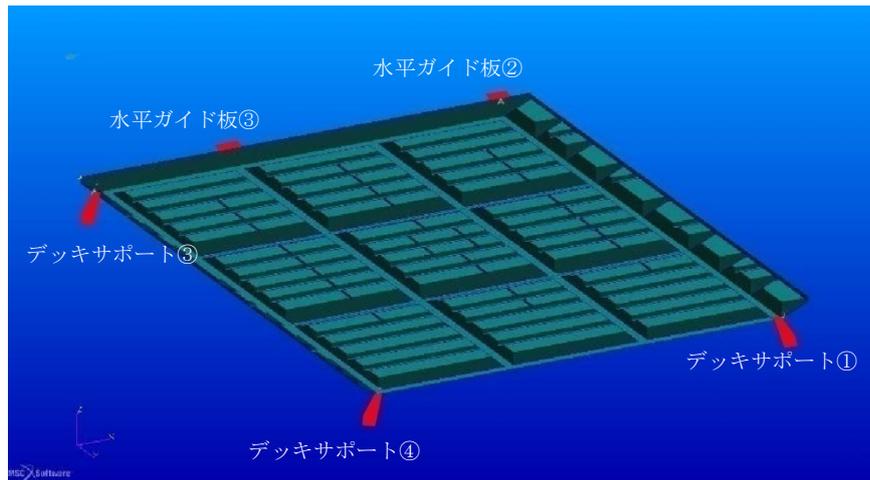
図 2.5.5-1 本件デッキパネルモデルの境界条件の設定

本件デッキパネルに次図(図 2.5.5-1 本件デッキパネルモデルの境界条件の設定)のとおり、境界条件を設定し、2.5.2(2)に記載したとおり、本事故発生当時、本件デッキパネルに順次貨物車両を積載していたので、これと同じ荷重分布となるようにしたときの支持点(水平ガイド板②、③及びデッキサポート①、③、④)の位置での反力を弾性有限要素解析を実施して求めたところ、次図(図 2.5.5-2 各支持点位置での反力履歴)のとおりであった。

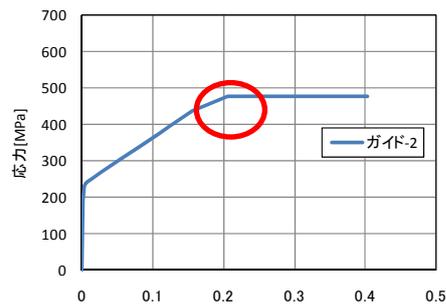
ひずみが水平ガイド板材の破断伸びの値周辺 (0.2 周辺の赤丸) となったところで以降の応力が一定値を示しているため、この辺りから水平ガイド板の溶接線の破断が生じるものと考えられる。このとき水平ガイド板に作用している荷重は、水平ガイド板②で約 9.5 tf、水平ガイド板③で約 8.5 tf と推定され、当該要素箇所が破断したのちは、溶接止端部に作用する応力が更には大きくなるため、同荷重下で逐次破断していくものと考えられる。

本事故発生時に作用していた荷重	推定した溶接線の破断荷重
水平ガイド板②	約 9.25 tf	約 9.5 tf
水平ガイド板③	約 6.77 tf	約 8.5 tf

この結果から、水平ガイド板②の本事故発生時の作用荷重と推定した破断荷重がかなり近いことが分かった。

なお、本事故発生時に作用していた荷重より推定した溶接線の破断荷重の値が大きくなっているが、今回のモデルで仮定した水平ガイド板の溶接脚長 10 mm は、実際の溶接線が均一ではないことを考慮すると大きめの値であり、実際の強度はこれを下回ることも考えられる。

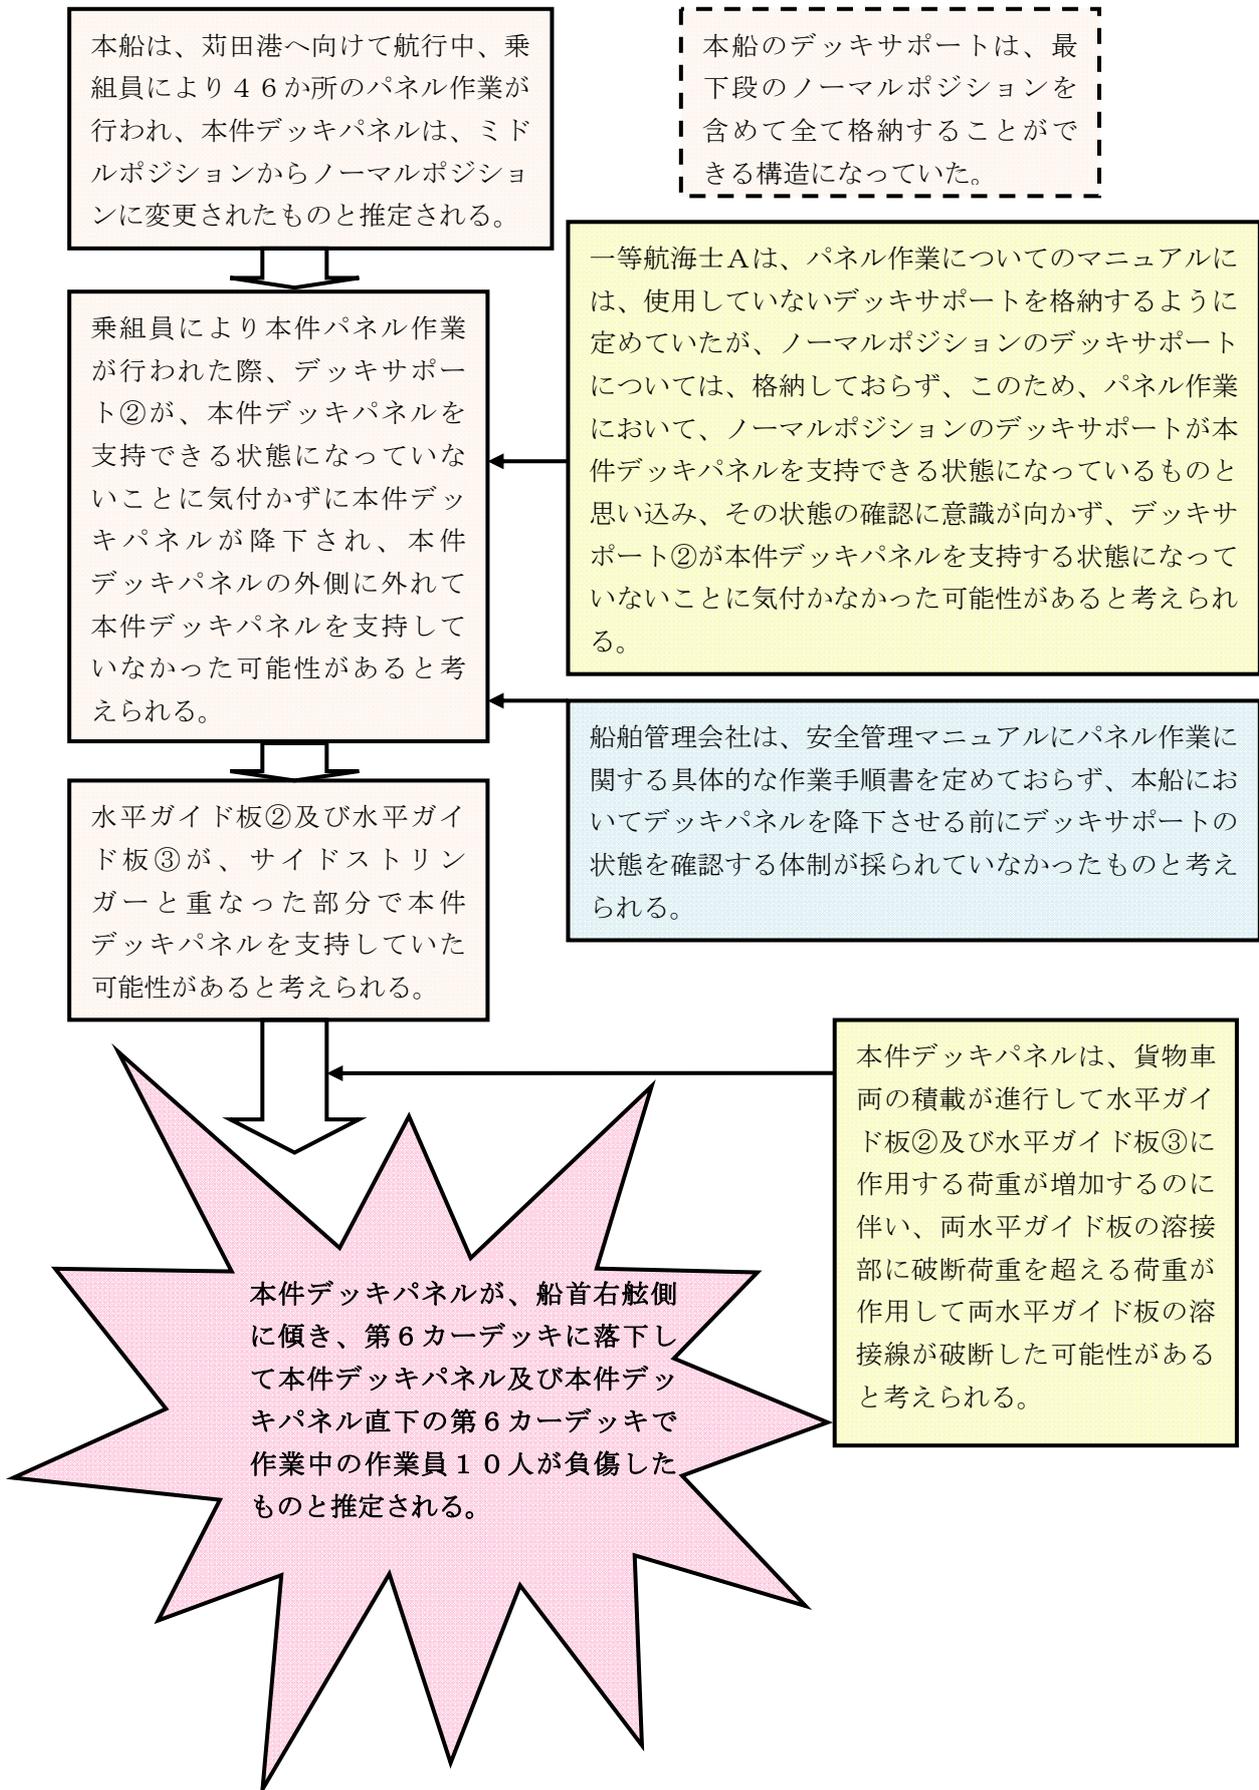
付図5 事故発生の要因（まとめ）

- ② 本船は、荻田港へ向けて航行中、第7カーデッキ等においてパネル作業が行われ、本件デッキパネルがミドルポジションからノーマルポジションに変更されたが、デッキサポート②が、完全に倒れておらず、本件デッキパネルを支持する状態になっていないことに気付かずに本件デッキパネルが降下され、デッキサポート②が本件デッキパネルの外側に外れて本件デッキパネルを支持していなかった可能性があると考えられる。
- ③ 一等航海士Aは、ノーマルポジションのデッキサポートがデッキパネルをノーマルポジションより下に落下させない安全装置の機能を有しているので、常に倒して格納せず、デッキパネルを支持できる状態としていたことから、パネル作業において、ノーマルポジションのデッキサポートが本件デッキパネルを支持できる状態になっているものと思込み、その状態の確認に意識が向かず、デッキサポート②が本件デッキパネルを支持する状態になっていないことに気付かなかった可能性があると考えられる。
- ④ 船舶管理会社が、安全管理マニュアルにパネル作業に関する具体的な作業手順書を定めておらず、本船においてデッキパネルを降下させる前にチェックリストを使用するなどしてデッキサポートの状態を確認する体制が採られていなかったことは、本事故の発生に関与した可能性があると考えられる。
(付図5 事故発生の要因(まとめ) 参照)

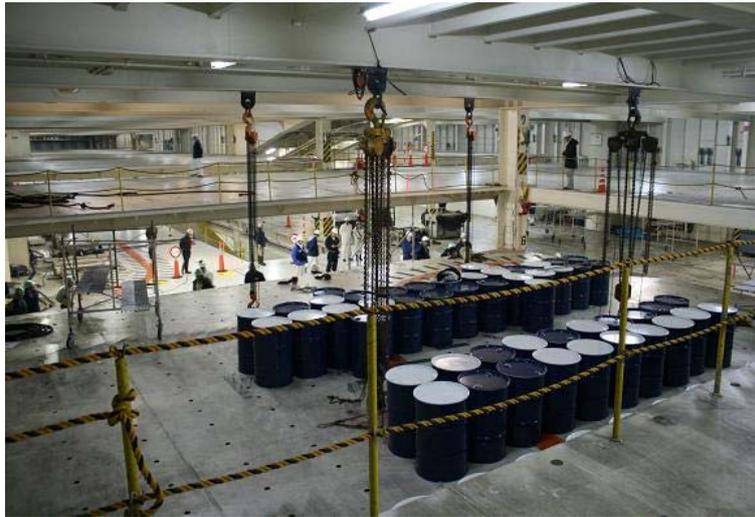
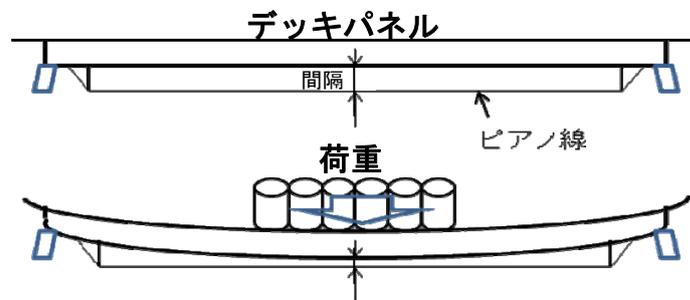
写真3 本件デッキパネルのたわみ量の計測状況

←船体中央				右舷→			
船首側	-4	-11	-16	-19	-16	-9	-6	0
船尾側	0	欠測	-2	-3	-2	-3	-2	0
