船舶事故調査報告書

事故種類	作業員（工務監督）死亡																						
発生日時	不明（平成24年10月6日 03時15分ごろ～07時25分ごろの間）																						
発生場所	山口県徳山下松港 徳山下松港の下松石炭中継基地 （概位 北緯33°58.7′ 東経131°53.2′）																						
船舶事故の概要	貨物船SAGE SAGITTARIUSは、徳山下松港の下松石炭中継基地で船倉の石炭をアンローダーによって揚げ荷役中、平成24年10月6日07時25分ごろ、自動荷役装置に関する保守、指導等のために乗船していた工務監督（Superintendent）がアンローダーのフィーダーコンベアローラーに巻き込まれているところを発見され、死亡が確認された。																						
事故調査の経過	平成24年12月13日、本事故の調査を担当する主管調査官（広島事務所）ほか1人の地方事故調査官を指名した。 なお、後日、新たに主管調査官ほか1人の船舶事故調査官を指名した。 原因関係者から意見聴取を行った。 SAGE SAGITTARIUSの旗国に対し、意見照会を行った。																						
事実情報

<table><tr> <td style="width: 20%;">船種船名</td> <td>貨物船 SAGE SAGITTARIUS</td> </tr></table>

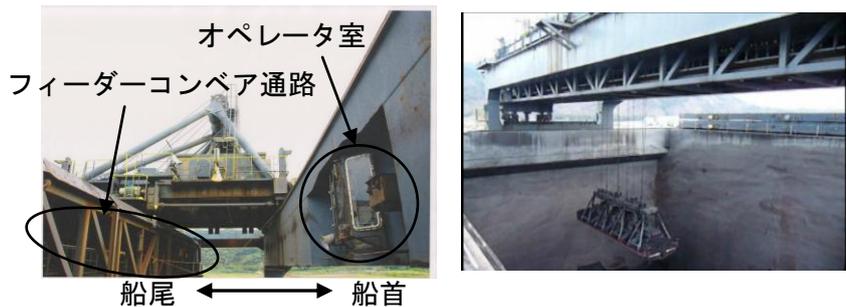
写真2 アンローダー

- (1) SAGE SAGITTARIUS (以下「本船」という。)は、アンローダー2基、縦コンベア1基、横コンベア1基及びブームコンベア1基から構成される自動荷役装置を上甲板に装備していた。
- (2) アンローダーは、船倉の石炭を揚げる装置であり、トロリー、グラブ、ホッパー、フィーダーコンベア及びガーダーで構成されていた。フィーダーコンベア内のベルトコンベア脇には、フィーダーコンベア通路が設置されていた。
