# 船舶事故調査報告書

船種船名 貨物船 YUSHO SEVEN

事故種類 作業員死亡

発生日時 平成23年7月17日 15時45分ごろ

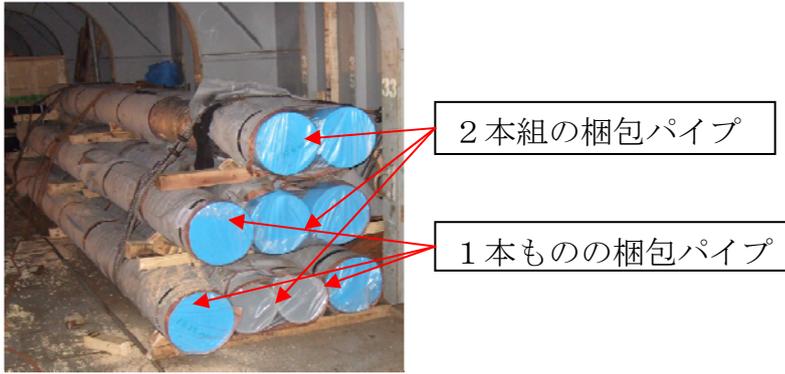
写真 2.1-1 梱包パイプ

作業主任者は、重い結束パイプを1番貨物倉下甲板の両舷側に積み、その上方に梱包パイプを積んだ。

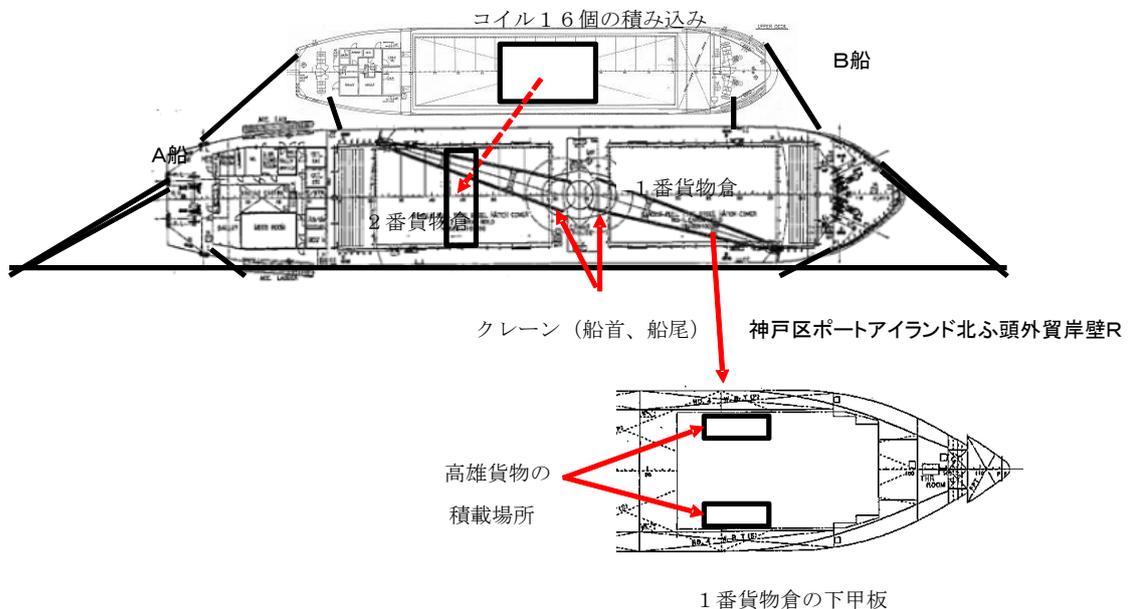
図 2.1-1 貨物倉への積み込み状況

A船は、左舷側に接舷していたはしけを離れた後、コイル16個を積載したB船を左舷側に接舷させ、船尾側のクレーンでコイルを1個ずつ吊り上げ、2番貨物倉に積んだ。

船長Bは、コイルが吊り上げられた際にA船が左舷側に傾斜しているところを見た。

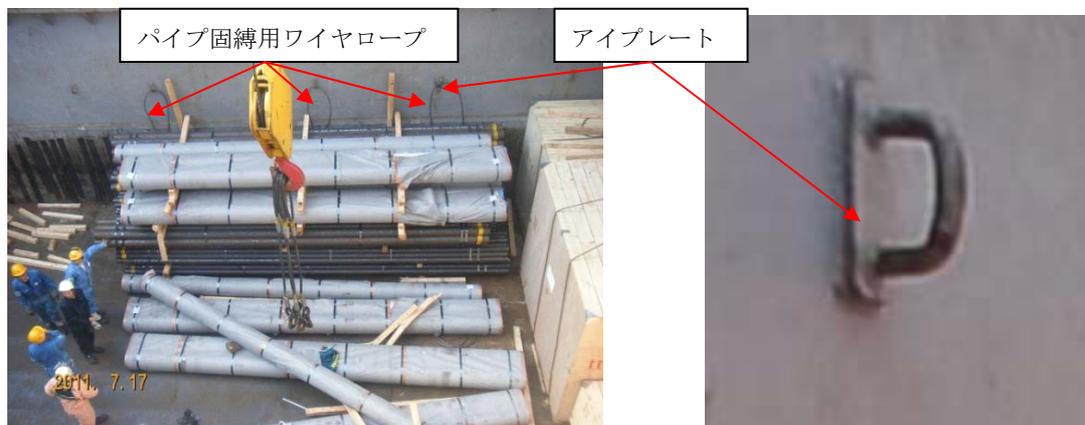
写真2.1-4 パイプ固縛用ワイヤロープ

固縛作業員E<sub>1</sub>は、積み上げたパイプを固縛するためのワイヤロープを側壁に溶

接されたアイプレートに通し、パイプが数段積み上がれば、パイプに上がり、ワイヤロープを取り出してパイプを固縛できるようにしていた。

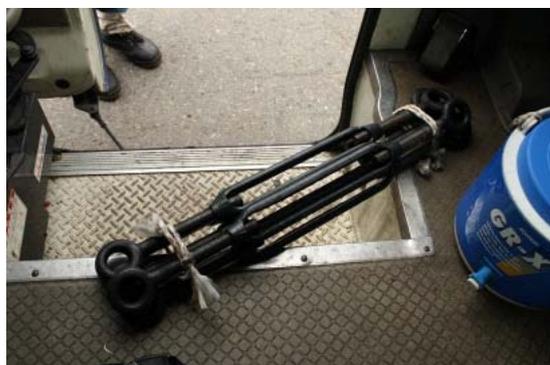
写真2.1-6 同型のターンバックル

固縛作業員3人は、左舷側のパイプが6段に積み上がり、左舷側壁のアイプレートに掛けていたワイヤロープを取り出し、6段に積み上げられたパイプ全体を3か所にくくり、ターンバックルでワイヤロープを締める作業を行った。

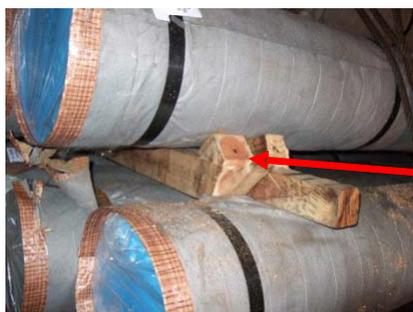
写真 2.1-7 歯止め

その後、固縛作業員E<sub>2</sub>は、1番貨物倉責任者からの指示を受け、1番貨物倉の

船首側において、角材を切って歯止めを作製していた。

歯止め  
(角材をくさび  
形に切ったも  
の)

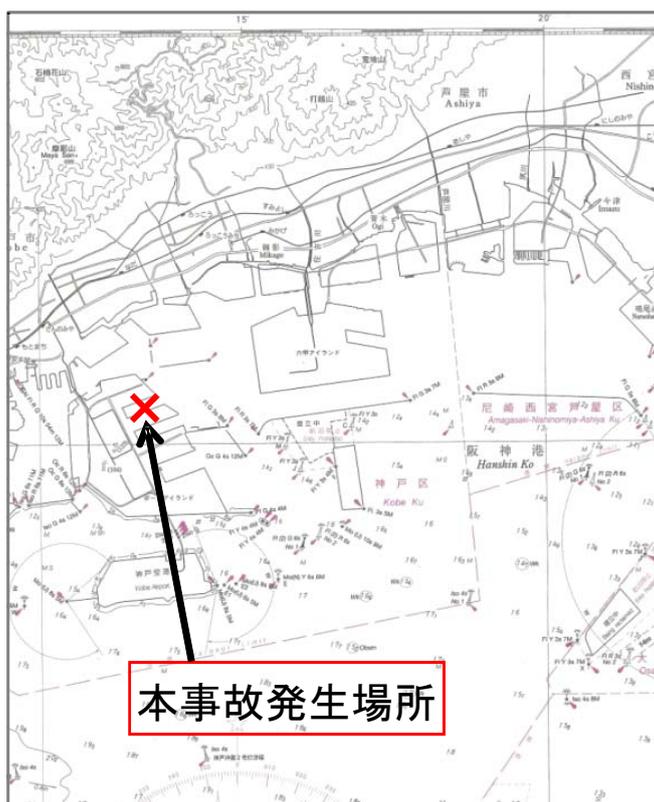
図2.1-4 事故発生場所

本事故の発生日時は、平成23年7月17日15時45分ごろであり、発生場所は阪神港神戸区の本件岸壁（着岸中のA船の1番貨物倉内）であった。

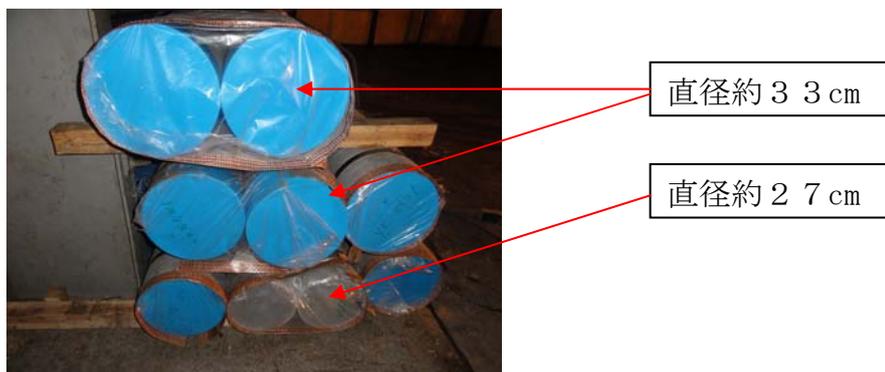
写真2.6-2 梱包パイプ

荷崩れした貨物は、①の2本組の梱包パイプが2束、②の2本組の梱包パイプが4束、1本もののパイプが2束の合計8束（14本）であり、5段目の中央寄りの2本組の梱包パイプ2束、6段目の2本組の梱包パイプ3束及び1本もののパイプ1束の計4束並びに7段目の2本組の梱包パイプ2束（重量合計約1.790 t）であった。

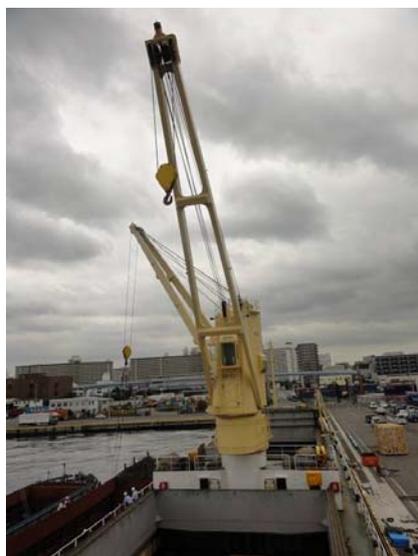
写真2.6-3 A船クレーン（手前が船尾側クレーン）

本事故当時、船体、機関及び機器類に不具合又は故障はなかった。
