船舶事故調査報告書

事故種類	乗組員死亡
発生日時	平成25年12月17日 20時45分～55分ごろ（現地時刻 2013年12月17日 03時45分～55分ごろ）
発生場所	メキシコ合衆国バハ・カリフォルニア州セドロス島モロ・レドンド港 棧橋 （概位 北緯28°02.6′ 西経115°10.7′）
船舶事故の概要	貨物船 ^{オノエ} ONOEは、船長及び二等航海士ほか20人が乗り組み、メキシコ合衆国バハ・カリフォルニア州セドロス島モロ・レドンド港の棧橋で海塩の積荷役中、平成25年12月17日20時45分～55分ごろ（現地時刻2013年12月17日03時45分～55分ごろ）、二等航海士が、陸上乘降施設の ^{びんてい} 舷梯から約5～6m下の棧橋に転落し、死亡した。
事故調査の経過	(1) 調査組織 平成26年2月17日、本事故の調査を担当する主管調査官ほか1人の船舶事故調査官を指名した。 (2) 調査の実施時期 平成26年2月18日、26日、27日、3月7日、11日、25日、7月10日、8月14日、9月3日、8日、11日、16日、24日、29日回答書受領 (3) 原因関係者からの意見聴取 原因関係者から意見聴取を行った。 (4) 実質的利害関係国への意見照会 ONOEの実質的利害関係国に対し、意見照会を行った。
事実情報	
船舶に関する情報	
船種船名	貨物船 ONOE（以下「本船」という。）
総トン数	87,404トン
IMO番号	9217759
船籍港	東京
船舶所有者	日本郵船株式会社
船舶管理会社	NYK SHIPMANAGEMENT PTE LTD（以下「A社」という。）（シンガポール）

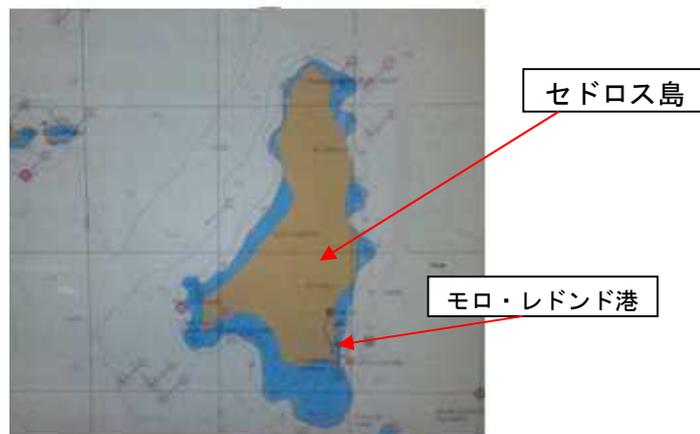
写真2 電子海図情報表示装置で示されたセドロス島（A社提供）
