# 船舶事故調査報告書

船種 船名 貨物船 BEAGLE III  
IMO番号 9478353  
総トン数 12,630トン

船種 船名 コンテナ船 PEGASUS PRIME  
IMO番号 9283162  
総トン数 7,406トン

事故種類 衝突  
発生日時 平成26年3月18日 03時10分ごろ  
発生場所 神奈川県三浦市<sup>つるぎ</sup> 劔埼南東方沖  
劔埼灯台から真方位143° 3.5海里付近  
(概位 北緯35° 05.7' 東経139° 43.2')

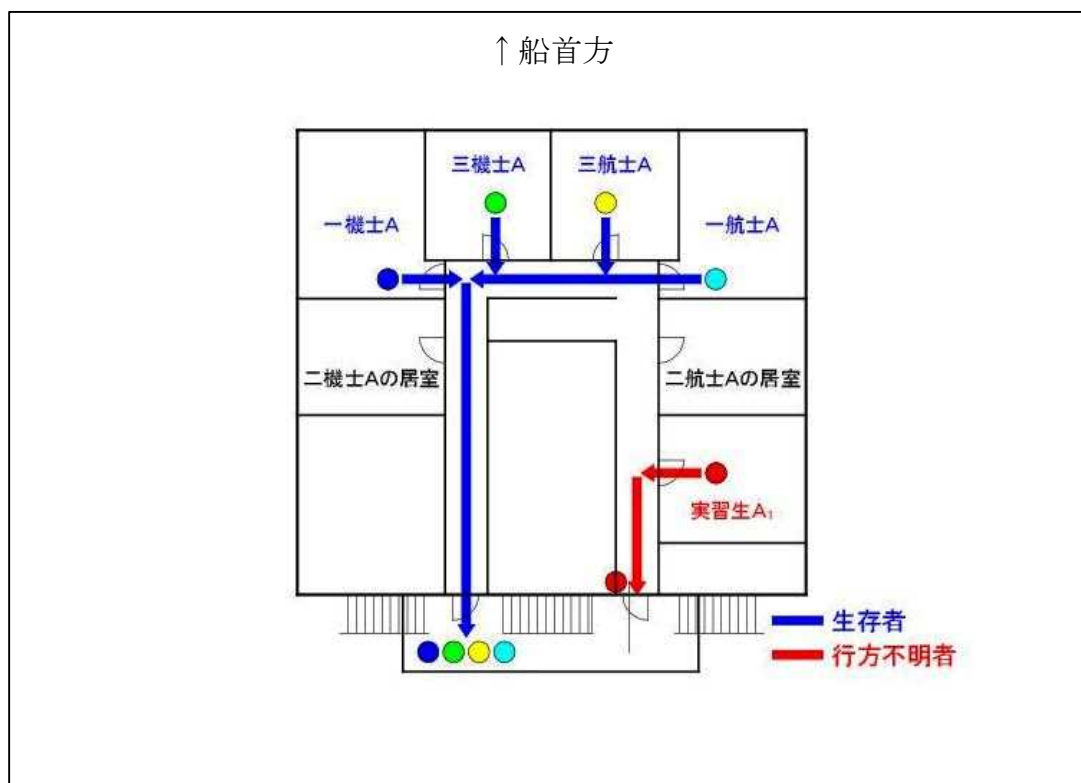
図 2. 1 - 2 A甲板の脱出状況図

三航士Aは、衝撃で目を覚まし、船体が傾斜し始めたので、通路に出た後、居室から出ようとしていた三機士Aを通路まで引き上げ、一航士A及び三機士Aと共に、左舷側の通路を船尾に向かって居住区の外に出た。

一航士Aらは、右舷側の通路の出口付近で、船体の傾斜によって外に出られずにいた航海科実習生（以下「実習生A<sub>1</sub>」という。）を、ロープを使用して救助しようとしたものの、実習生A<sub>1</sub>が通路に一気に流入した海水に飲み込まれるのを目撃した。

一機士A、三機士A、一航士A及び三航士Aは、A船の沈没後、浮上して展張したA船の膨張式救命いかだに乗り込み、漂流していたところ、05時13分ごろ巡視船に救助された。

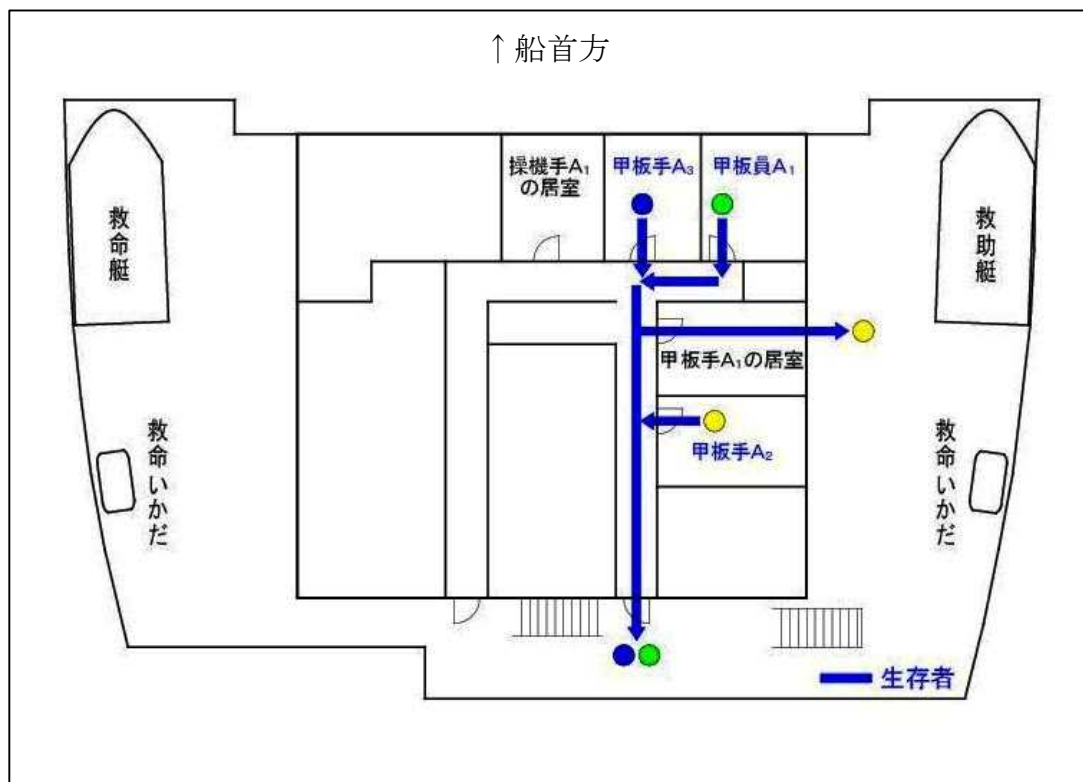
図 2. 1 - 3 ポート甲板の脱出状況図

甲板手A<sub>2</sub>、甲板手A<sub>3</sub>及び甲板員A<sub>1</sub>は、衝撃で目を覚まし、通路に出た後、右舷側の通路を船尾に向かって外に出ようとしたものの、船体の傾斜によって出入口ドアを開けることができず、甲板手A<sub>2</sub>は、同ドアから外に出ることを諦め、甲板手A<sub>1</sub>の居室に入って窓から、甲板手A<sub>3</sub>及び甲板員A<sub>1</sub>は、一機士Aが外から開けた同ドアから、それぞれ居住区の外に出た。

甲板手A<sub>3</sub>は、A船の沈没後、一機士Aらが乗った膨張式救命いかだに乗り込み、一機士Aらと共に巡視船に救助された。

甲板手A<sub>2</sub>は、04時10分～20分ごろ、付近に浮いていた木板に乗って漂流していたところを、本事故当時にA船の後方を同航していた旅客船（以下「C船」という。）に、また、甲板員A<sub>1</sub>は、泳いでC船に向かい、それぞれ救助された。

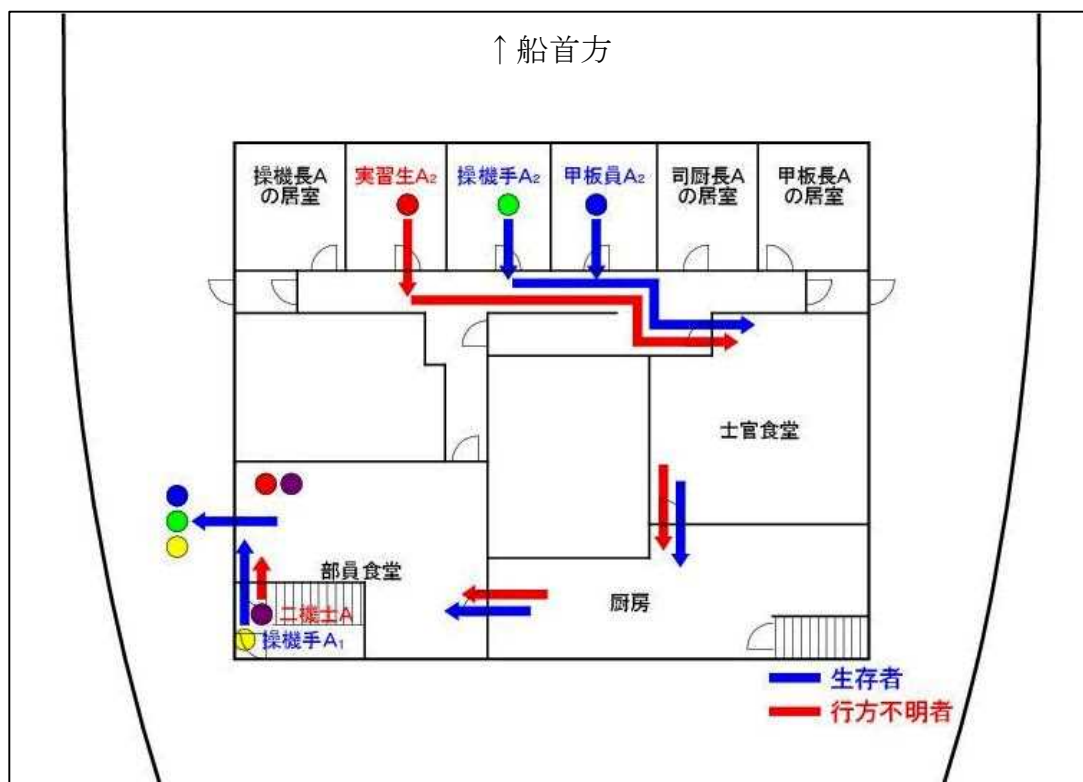
図 2. 1 - 4 上甲板の脱出状況図

二機士A及び実習生A<sub>2</sub>は、泳げなかったため部員食堂に残った。

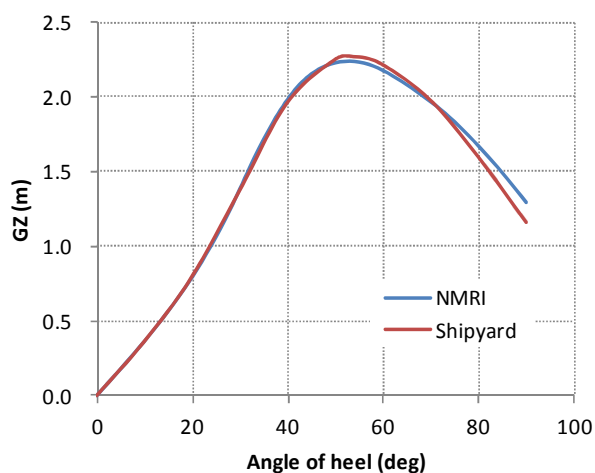
図 2-1 満載出港時の GZ 曲線

図 2-1 では上記資料に掲載されている結果を赤で、本プログラムで算出された結果を青で記載している。

横傾斜角が 50 度以上で両者に僅かな相違は見られるがこれは上部構造物の形状の取扱いに起因するもので今後解析を行う上で影響は無いと考え、この入力データを使用して解析を進めることとする。

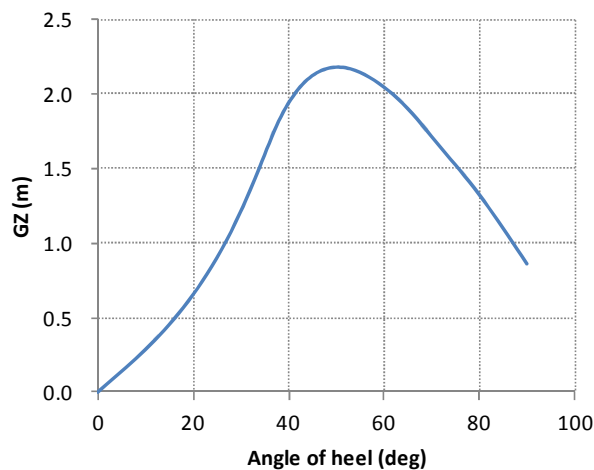
図 2-2 出港時の GZ 曲線

上記のデータより、出港時の重量重心及び喫水の推算結果を表 2-4 に示す。また、その

際の GZ 曲線を図 2-2 に示す。本結果から A 船は出港時に復原力が十分に確保されていたことが確認された。

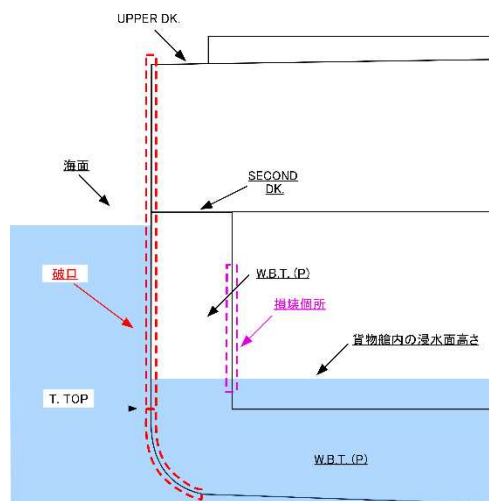
図3-3 破口と海面・貨物艙内の浸水面の位置関係

ここで、 $\Delta v$  は浸水量、 $\Delta t$  は微小時間で本計算では5秒とした。 $\mu$  は開口部における流量係数(0.6)、 $A$  は開口部の面積、 $h$  は海面高さと貨物艙内の浸水面の高さによって決まる。

しかし、浸水開始直後は貨物艙内は空気で満たされているので、貨物艙内は空気中部分と水中部分に分けて推算する必要がある。(図3-3)ここでは、計算時の貨物艙内の水面高さをを用いてそれぞれについて推算し、その合算が貨物艙内への浸水量とした。今回の時系列計算は5秒間隔で実施し、5秒間は浸水量は同一と仮定している。
